Boliden Kevitsa Mining Oy

Käyttötarkkailun vuosiyhteenveto 2018

BOLIDEN KEVITSA MINING OY KÄYTTÖTARKKAILUN VUOSIYHTEENVETO 2018

Päivämäärä: 2.4.2019

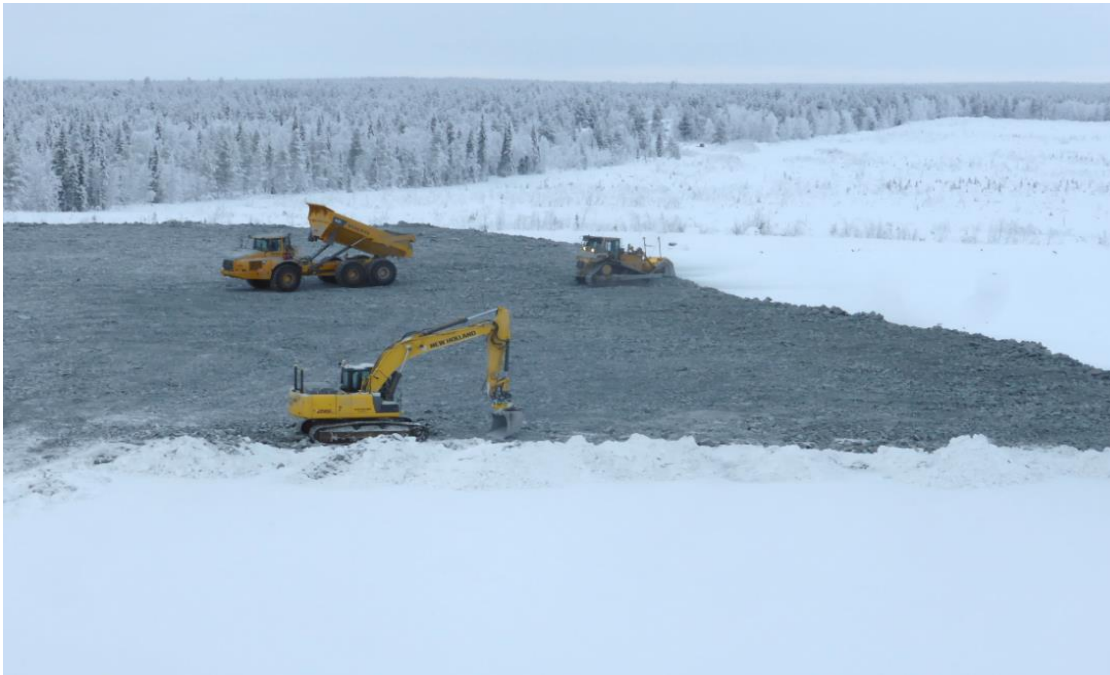
Kuva 9-2. Sivukivialue 1b luoteisreunan louhe oli laatuvaatimusten mukaista. Valmiin louherakenteisen suojakerroksen kerrosvahvuus oli yli 2,0 metriä.

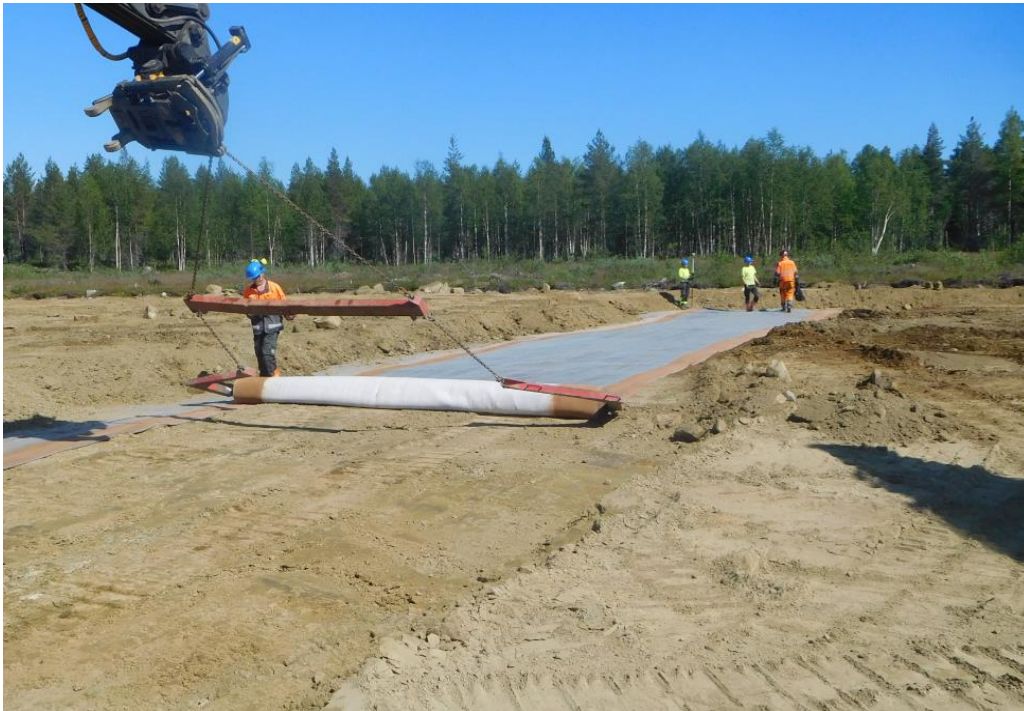
Kuva 9-3. *Bentoniittimattojen asennuksessa käytettiin asennuspalkkia. Mattojen asennusalusta oli pääosin tasaista ja kantavaa. Painotuskerros tehtiin pohjan tasauksen yhteydessä poistetusta moreenista sekä moreenin ottoalueelta tuodusta seulotusta moreenista.*

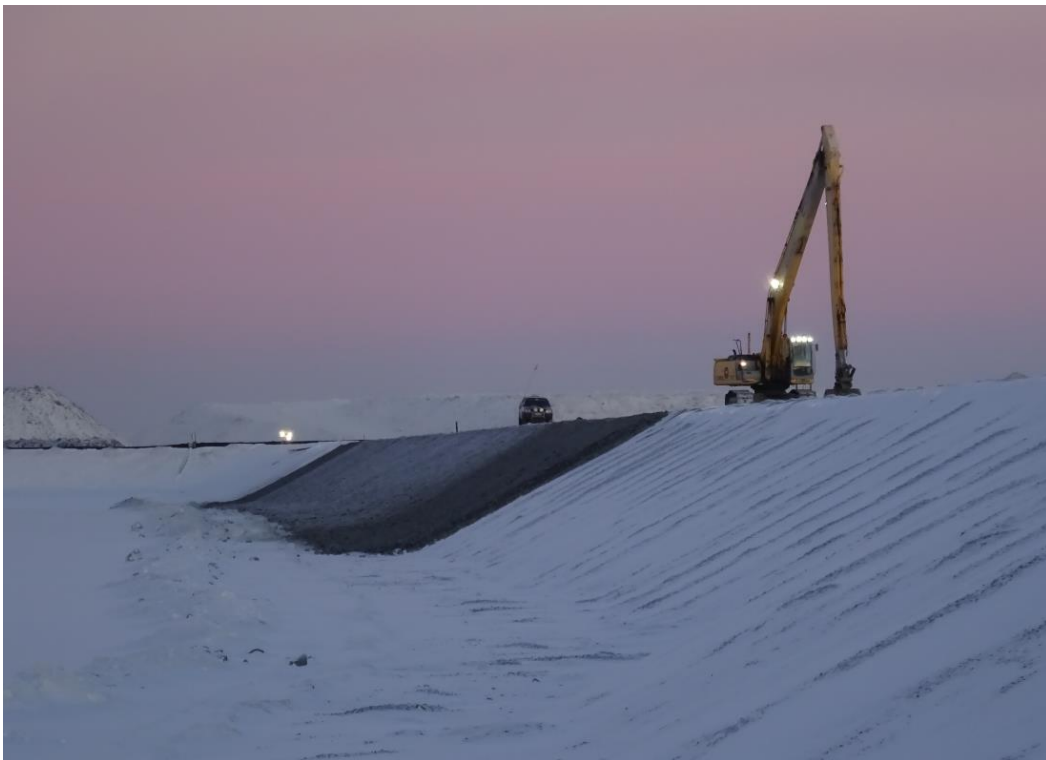
Kuva 9-4. Louheluiska kiilattiin 0-32 mm murskeella ennen suodatinkankaan asennusta. Kiilattu louheluiska soveltui hyvin suodatinkankaan asennusalustaksi.

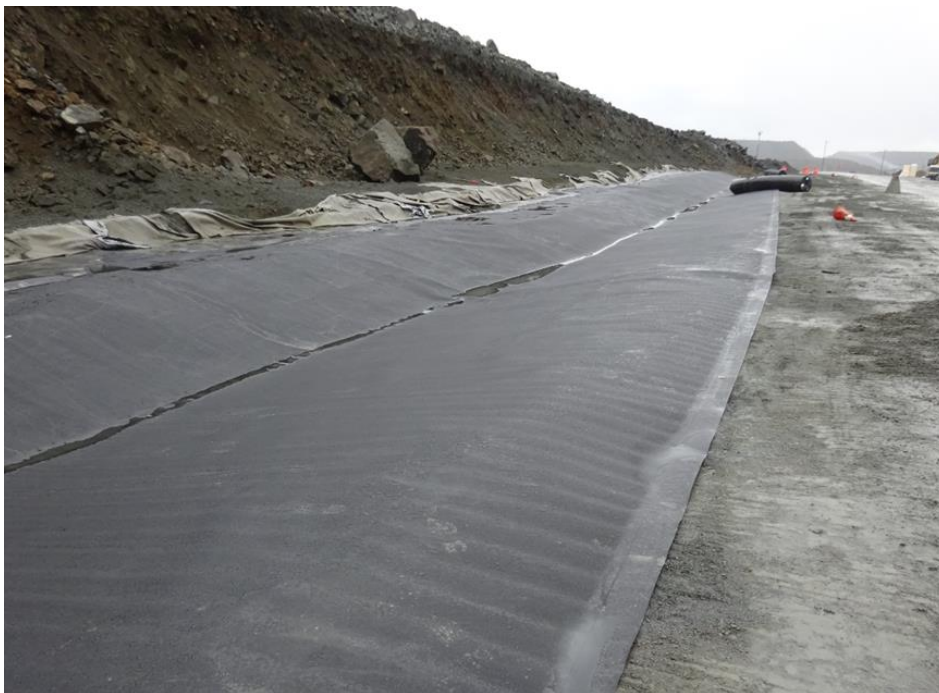
Kuva 9-5. Rompadin ojien kunnostuksen HPDE-kalvot asennettiin kivituhkan päälle. Uusi kalvo liitettiin hitsaamalla vanhaan kalvoon. Kalvon päälle asennettiin geotekstiili ja 300 mm vahva murskekerros.

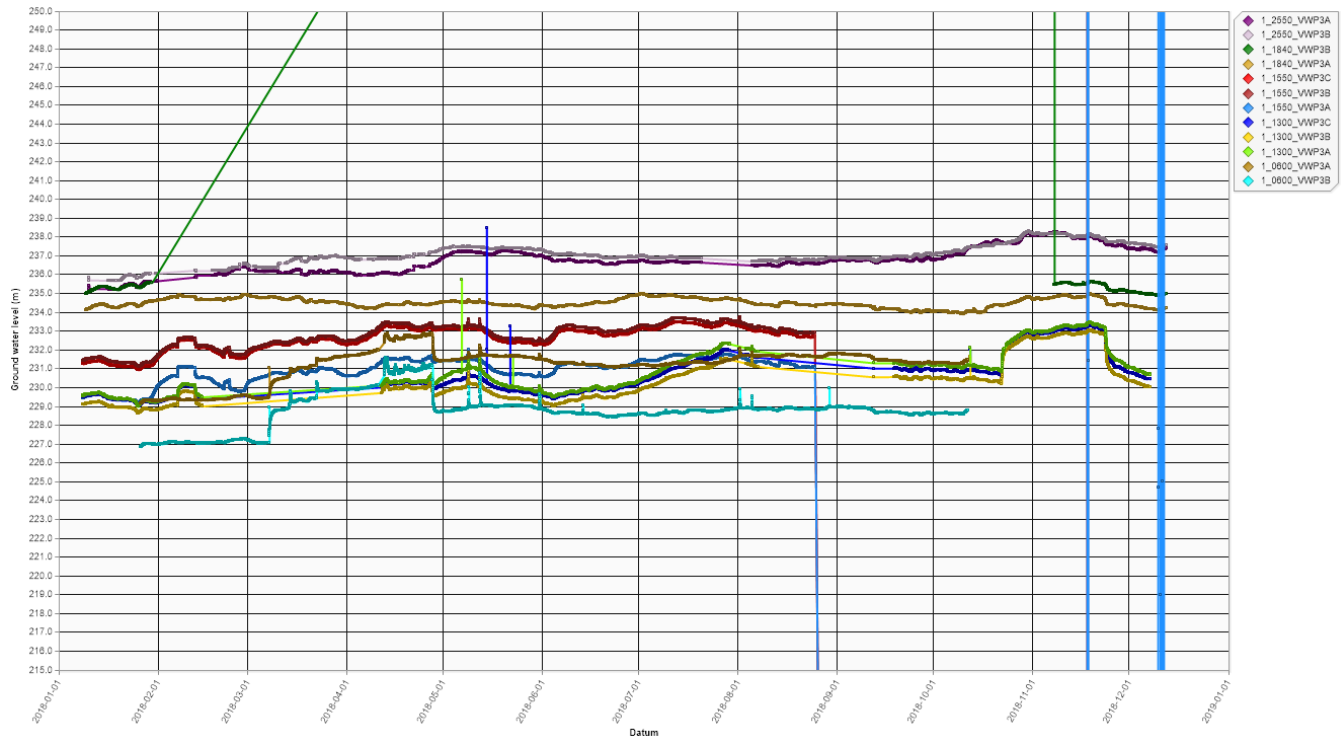
Poikkeavia tuloksia kirjattiin joissain instrumentaation osissa marraskuun lopulla ja koko joulukuun ajan, kuten alla olevassa kuvassa 1 näkyy. Instrumentit kirjasivat vaihtelevia arvoja (enintään 10 m:n muutokset vedenpinnassa lyhyellä aikavälillä), ja ne on jätetty pois alla olevasta tulososiosta.

Kuva 1: Värähdyslankahuokospainemittausten tulokset, jossa näkyvät poikkeavat arvot vuoden 2017 loppupuolella
