Boliden Kevitsa Mining Oy

Käyttötarkkailun vuosiyhteenveto 2019

KÄYTTÖTARKKAILUN VUOSIYHTEENVETO 2019

Päivämäärä: 1. versio 6.3.2020. *Päivitetty versio 31.3.2020*

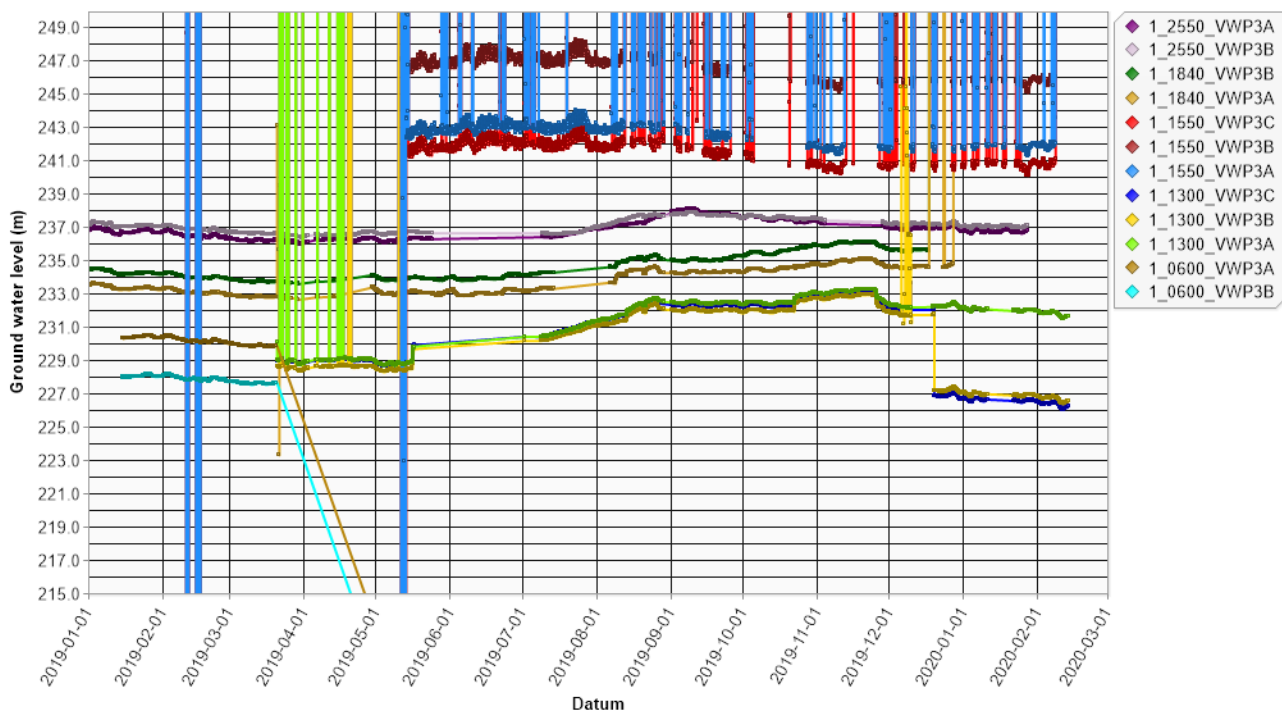
There were anomalous readings (changes in water level of up to 10 m over short time spans) in the instrumentation at different stages of the year. These anomalous readings were generally mid-March to mid-May and late November through December as shown in Figure 1.

Kuva 1: Värähdyslanka-pietsometriä tulokset, joissa näkyvillä poikkeavat lukeamat vuoden 2017 lopulla.

Figure 1: Vibrating Wire Piezometer results, showing the anomalous values towards the end of 2017

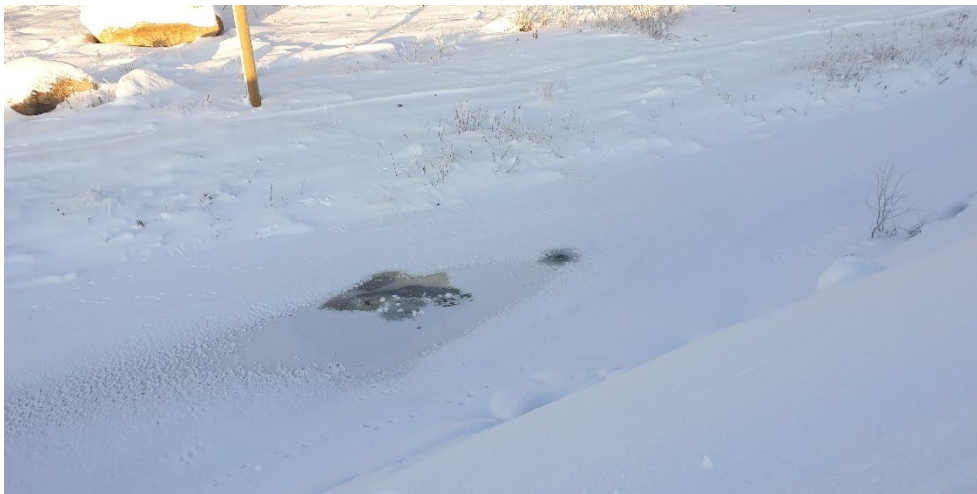
There may, however, be indication of further seepage from the facility at the southwest corner (approximately ch.5+900) of TSF A where there is continual ponding of water (from external source) within the perimeter collection channel. Seepage was observed coming up into the ponding water when tailings was deposited in the southwest sector of TSF A (See photo in Figure 3 taken in October 2019). It is recommended that this area be monitored when additional tailings is deposited in this sector.

Kuva 3: Tihkumista havaittu kehäkeräyskanavassa (noin kj 5+900 kohdalla) /

Figure 3 Seepage observed within perimeter collection channel (at approx. ch.5+900)
