Boliden Kevitsa Mining Oy

Käyttötarkkailun vuosiyhteenveto 2022

BOLIDEN KEVITSA MINING OY KÄYTTÖTARKKAILUN VUOSIYHTEENVETO 2022

Päivämäärä: 28.2.2023

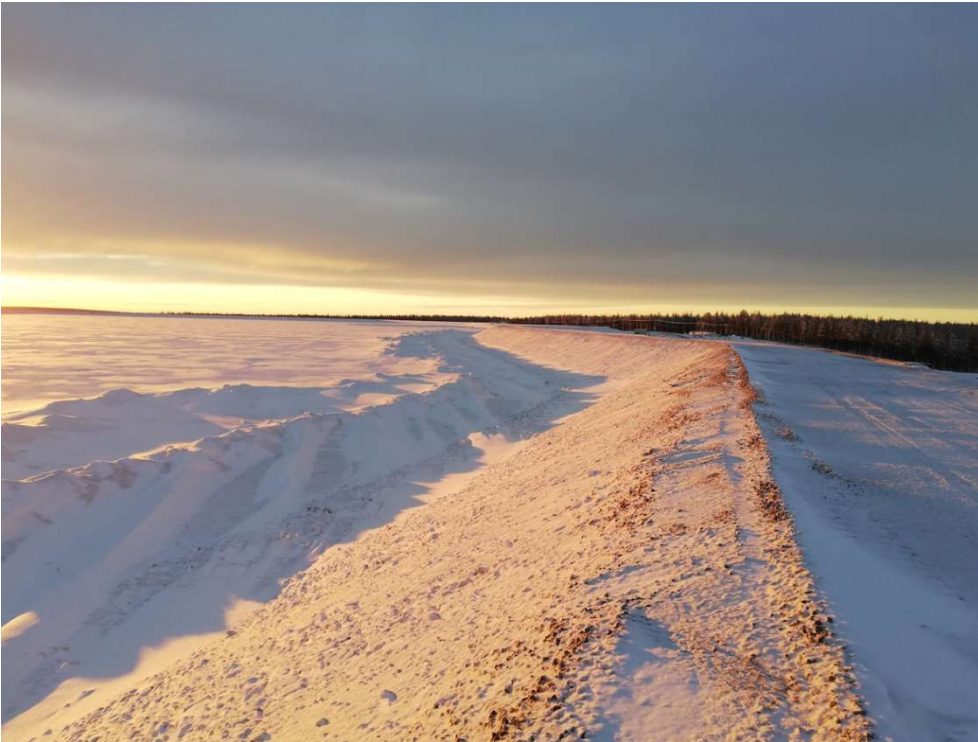
Kuva 9-3. Rikastushiekka-altaan A vaiheen 6 määrän puolen luiskan eroosiosuojausta

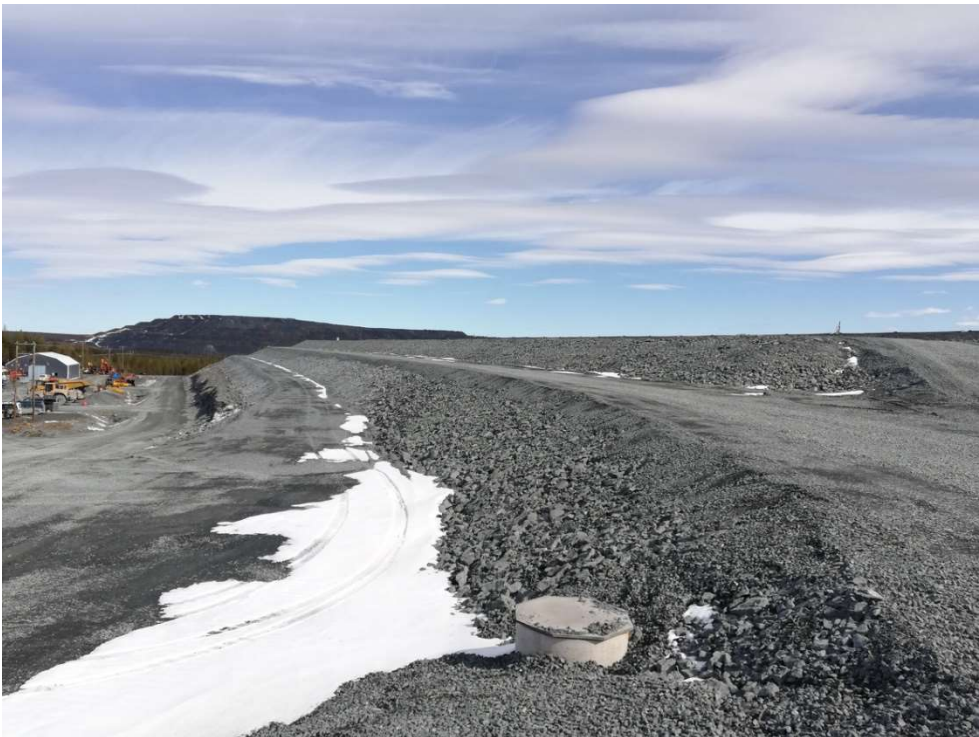
Kuva 9-4. Rikastushiekka-altaan A vaiheen 6 mären puolen luiskan eroosiosuojausta

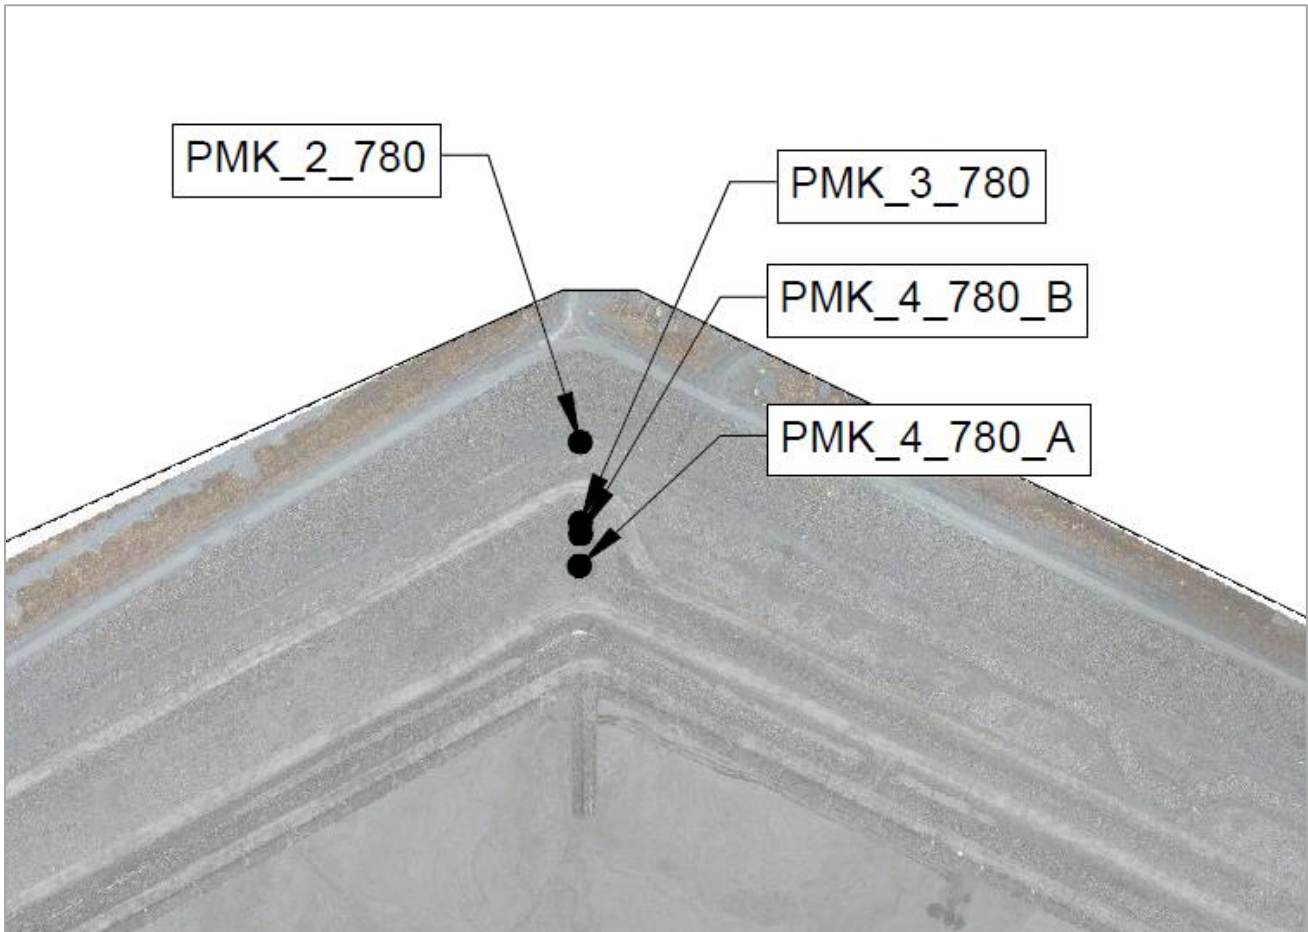
Figure 4 Buttress PMK survey points at northwest corner of TSF A. / Tukipenkereen PMK mittauspisteet TSF A:n luoteiskulmalla.

Painumanopeus luoteiskulmalla kasvoi tukipenkereen rakentamisen jälkeen. Korkein keskimääräinen painumanopeus ennen tukipenkereen rakentamista oli 13 mm per kuukausi 11 kuukauden mittausjakson aikana toukuu-kuusta 2021 huhtikuuhun 2022 (purettu piste 2BET korotusvaiheen 4 ylävirran puolella). Tukipenkereen rakentamisen jälkeen vastaavassa sijainnissa (PMK_4_780_A) painumanopeus huhtikuusta 2022 syyskuuhun 2022 oli välillä 20 – 29 mm per kuukausi. Korkein keskimääräinen painumanopeus huhtikuusta syyskuuhun oli pisteessä PMK_3_780 35-43 mm/kuukausi. Painumanopeus on Q4 2022 aikana hidastunut kaikissa luoteiskulman pisteissä tasolle 0-16 mm/kuukausi. GPS mittauksia luoteiskulman neljästä pisteestä suositellaan jatkettavan kuukausittain vuoden 2023 ensimmäisen puolen ajan

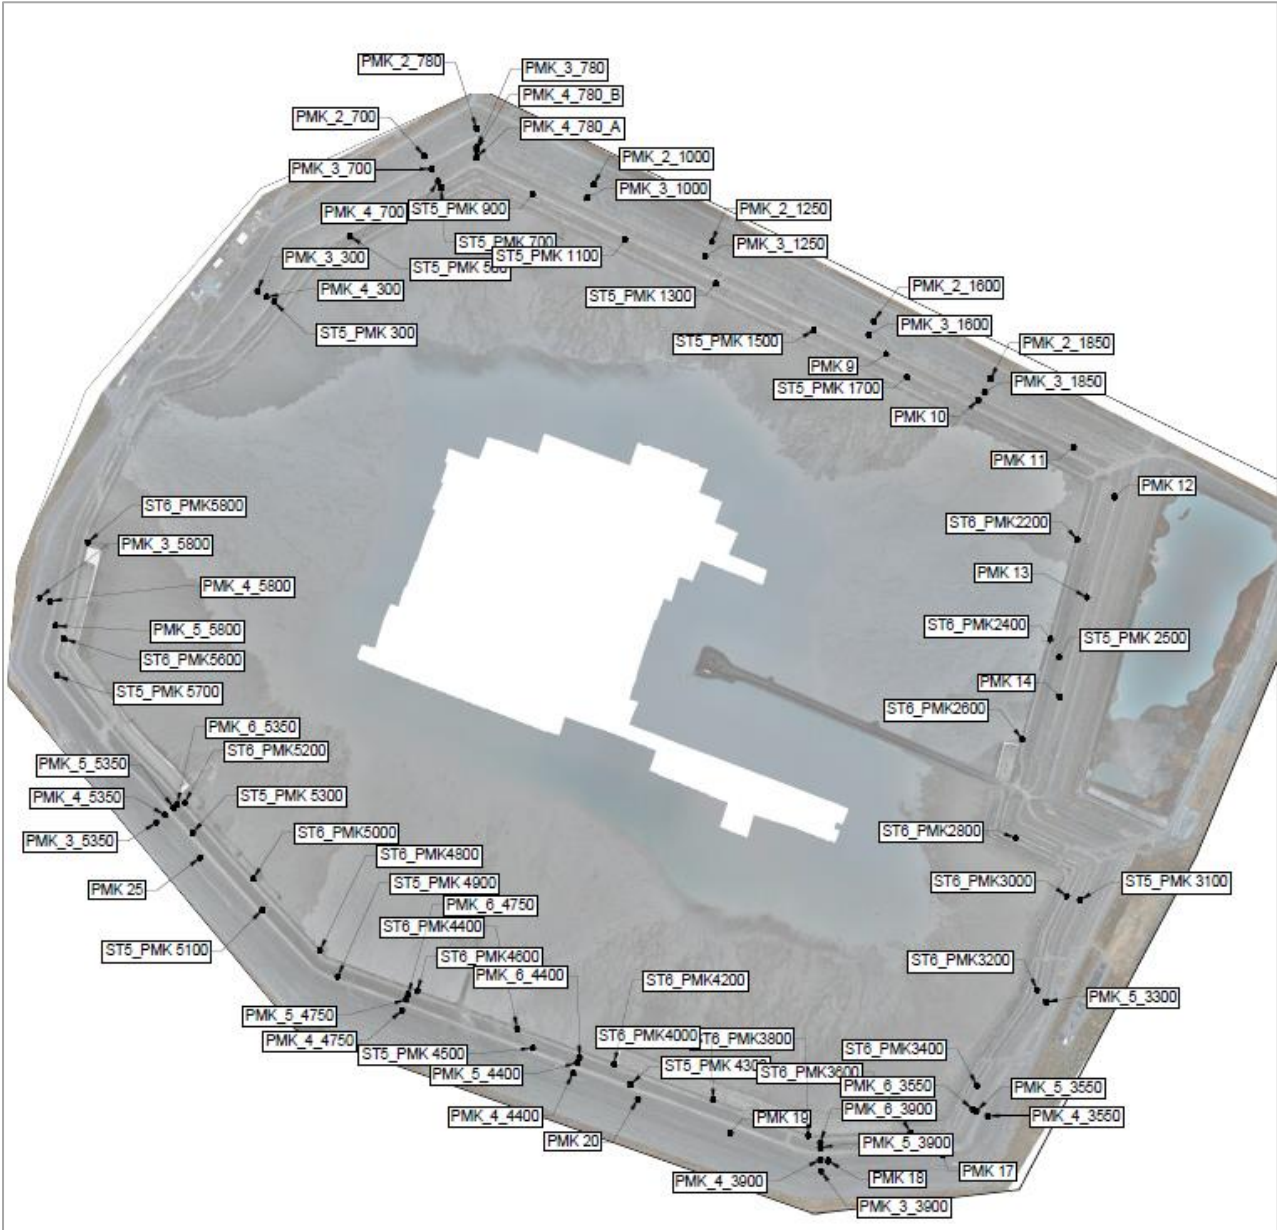
Figure 5 PMK settlement survey point locations. / PMK painumittauspisteiden sijainnit.

<p>Q4 2022 aikana mittauspisteissä ei todettu painumaa, joka olisi ylittänyt OMS manuaalissa määritettyä 50 mm/kk hälytysrajaa.</p>	<p>During Q4, no points showed settlement exceeding the trigger level of 50 mm/month set in the OMS manual.</p>
<p>Kuvaajat painumamittauksista on esitetty liitteessä A jaettuna eri padon osiin.</p>	<p>Graphical presentations of the settlement trends are shown by dam section in Appendix A.</p>
<p>Pysyviä mittauspisteitä ei ole perustettu rikastushiekka-altaan A korotusvaiheelle 6 eikä rikastushiekka-altaan B harjalle. Niiden asentamista suositellaan.</p>	<p>No permanent settlement points have been established on TSF A Stage 6 upstream raise or TSF B. It is recommended that these be established.</p>

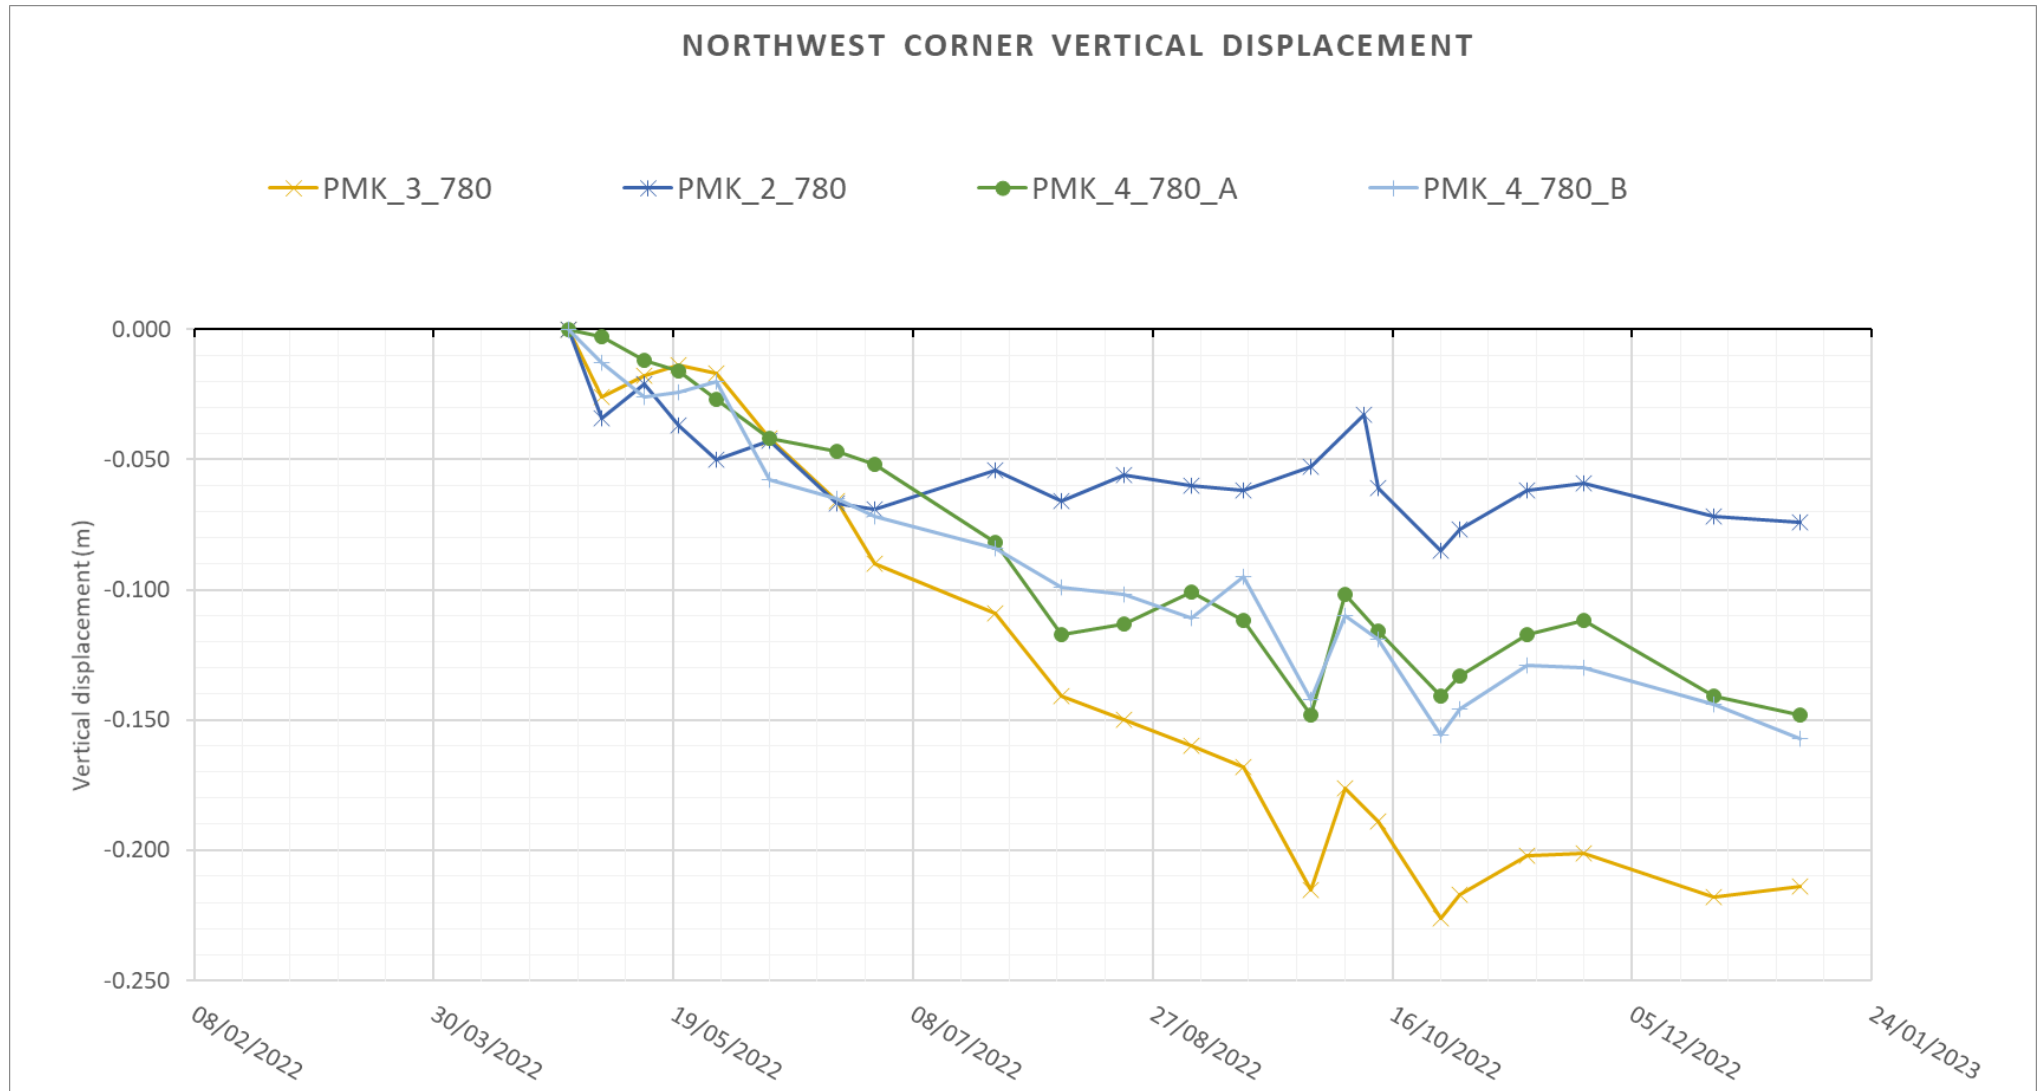
Northwest corner settlement

<p>Tukipenkereen valmistumisen jälkeen luoteiskulman (paalu 780) mittauspisteissä on todettu 70-220 mm painumaa kahdeksan kuukauden mittausjakson aikana (huhtikuun lopusta vuoden 2022 loppuun). Suurin painuma (220 mm) on todettu korotusvaiheen 3 mittauspisteessä PMK_3_780.</p>	<p>Following the completion of the buttress, settlement on the northwest corner (ch. 780) monitoring points has ranged from 70 to 220 mm during a 8-month observation period (from end of April until end of year 2022). The largest settlement (220 mm) was observed in the stage 3 point PMK_3_780.</p>
<p>Painumanopeus on hidastunut kaikissa luoteiskulman mittauspisteissä. Painumanopeuden korkein arvo huhtikuusta syyskuuhun (Q2-Q3) vaihteli 35...43 mm/kuukausi välillä pisteessä PMK_3_780. Neljännen kvartaalin aikana painumanopeus oli 0... 16 mm/kuukausi riippuen mittauspisteestä. Luoteiskulman pisteiden suositeltu mittaustiheys on kerran kuukaudessa alkaen Q1 2023.</p>	<p>Settlement rate has decreased in all points. The maximum settlement rate from April to September on the NW corner ranged from 35...43 mm per month in point PMK_3_780. The settlement rate during Q4 was 0 to 16 mm per month depending on the survey point. The recommended that the monitoring will be done monthly starting in Q1 2023.</p>
