Boliden Kevitsa Mining Oy

Käyttötarkkailun vuosiyhteenveto 2021

BOLIDEN KEVITSA MINING OY KÄYTTÖTARKKAILUN VUOSIYHTEENVETO 2021

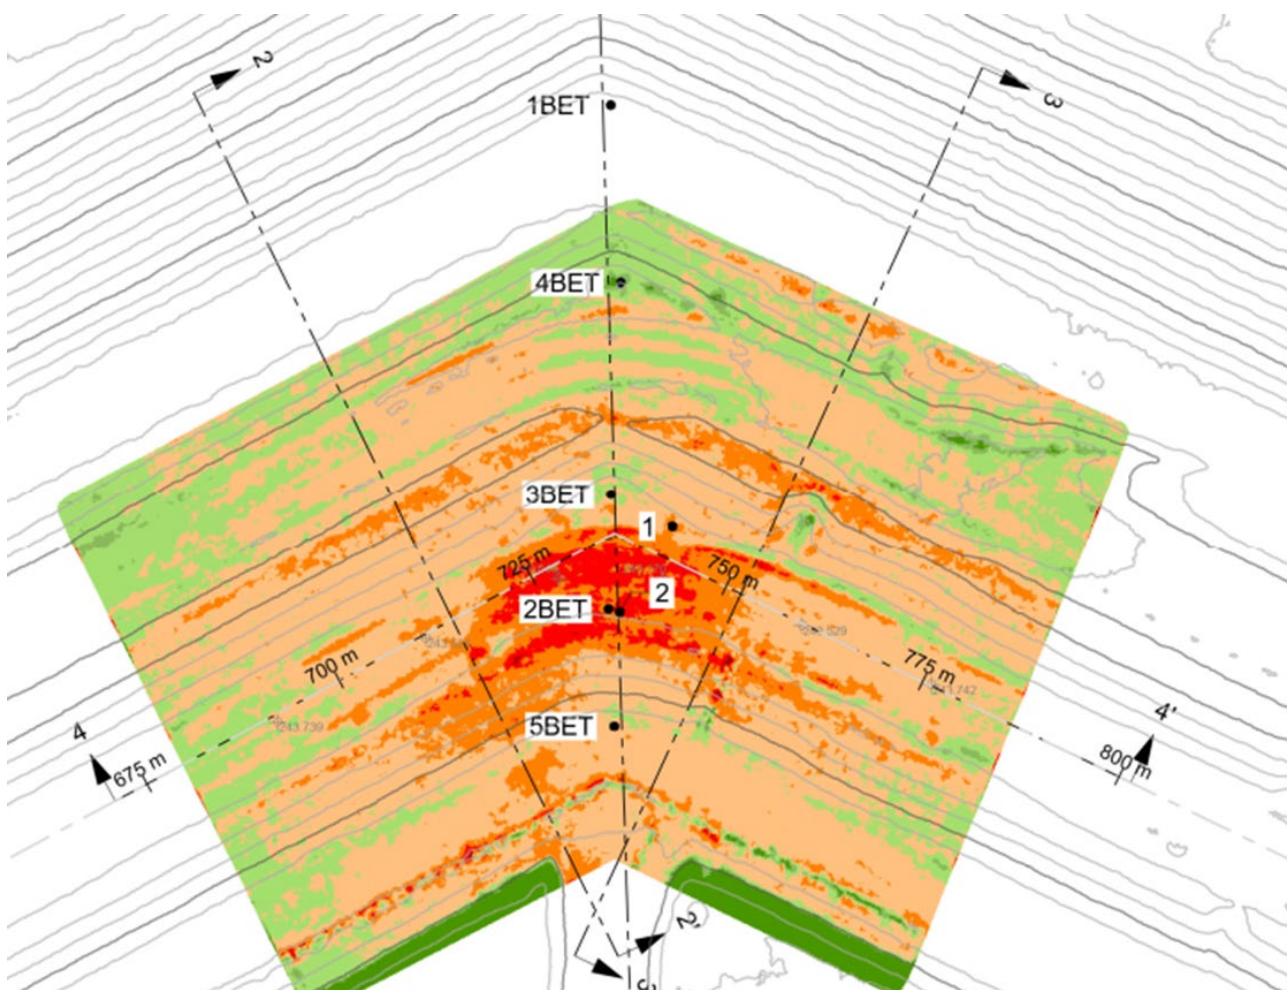
TSF A:n luoteiskulmalla korotusvaiheen 4 padolla on todettu ympäröivää patoa suurempaa painumaa. Painuma rajautuu n. 50 m leveälle alueella paalulukujen 1_0715 ja 1_0765 (vaihe 4 paalutus) välillä.	On the northwest corner of TSF A on stage 4 settlement has been observed that is happening at a rate faster than the surrounding dam. The settlement is bounded within an area about 50 m wide between chainage 1_0715 and 1_0765 (stage 4 chainage).
Painuma todettiin vuoden 2021 toukokuussa, josta lähtien sen kehittymistä on seurattu GPS -mittauksin (Kuva 1). Syyskuusta 2021 lähtien luoteiskulman painumaan liittyviä siirtymiä on seurattu inklinometrimittauksilla (Taulukko 5) korotusvaiheen 4 alavirran puoleiseen reunaan asennetusta inklinometriputkesta.	The settlement was first observed in May of 2021 and it has been since monitored with GPS measurements (Kuva 1). Since September 2021 displacements connected to the settlement have been monitored with inclinometer measurements from an inclinometer casing installed on the downstream side of stage 4 (Taulukko 5).

Kuva 4: Painumamittauspisteiden 1-5BET sijainnit TSF A:n luoteiskulmalla. / Locations of settlement points 1-5BET on the northwest corner of TSF A.

Kaikkia mittauksia jatketaan, kunnes painumanopeuden todetaan olevan samaa luokkaa ympäröivän padon osan kanssa. Inklinometrimittaukset putkesta 1_0735_INC4A suoritetaan tällä hetkellä kuukausittain 3.11.2021 päivätyn muistion ” TSF A NORTHWEST CORNER CONSTRUCTION PERMIT ” seurantasuunnitelman mukaisesti. GPS mittaukset kiinteistä seurantapisteistä 1-5BET suoritetaan kahdesti viikossa.	All monitoring will continue until the settlement rate is observed to be in line with the surrounding dam section. Inclinometer surveys are being carried out monthly at the moment according to the memo “ TSF A NORTHWEST CORNER CONSTRUCTION PERMIT ” dated 3.11.2021. GPS surveys are done twice per week from fixed survey monuments 1-5BET.

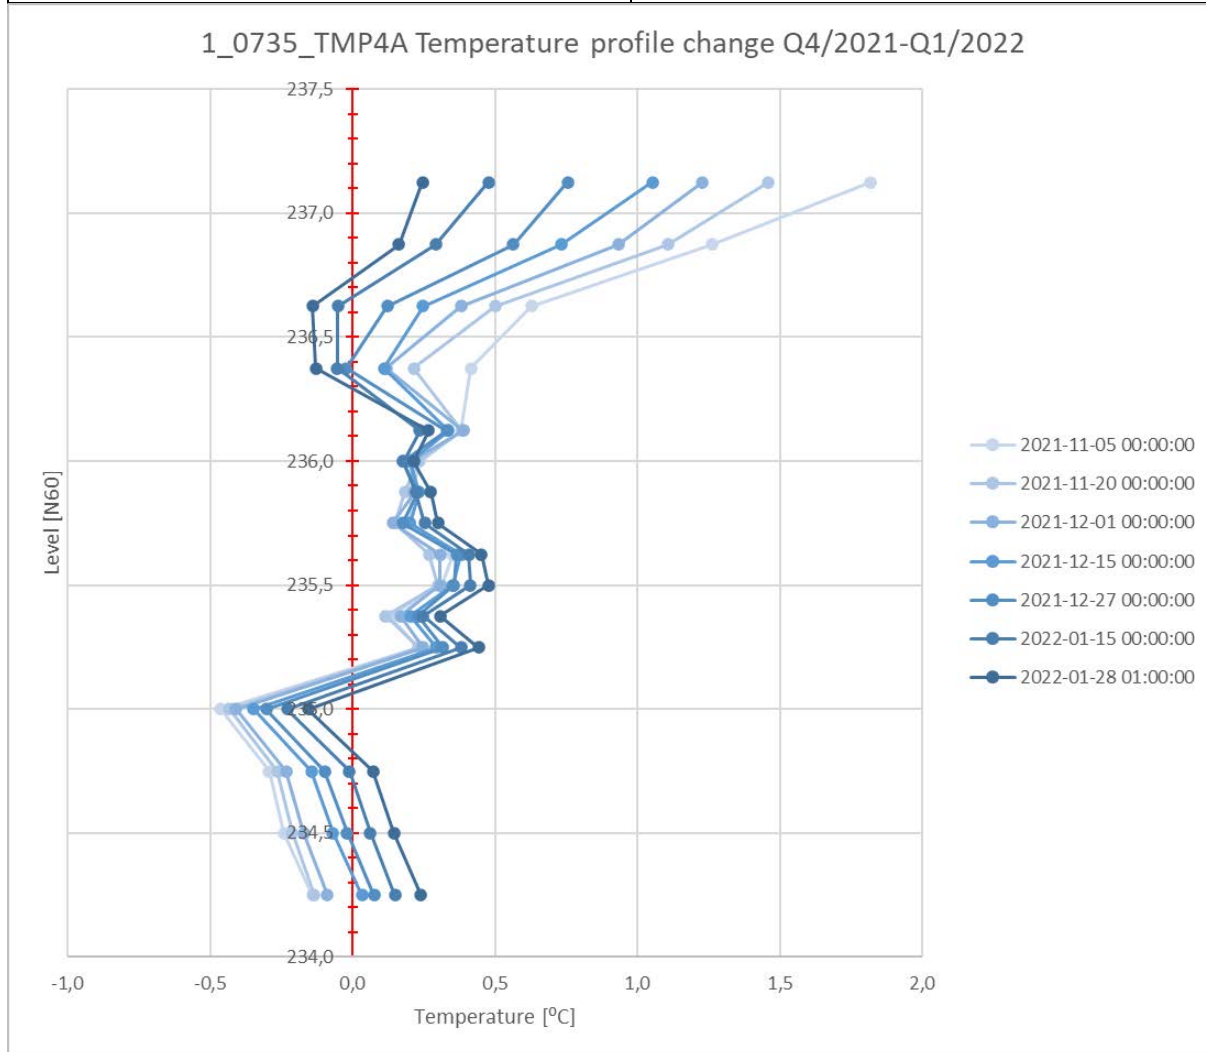
<p>Syyskuussa 2021 luoteiskulmalle asennettiin havaintoputki maanalaisia lämpötilamittauksia varten (havaintopiste 1_0735_TMP4A). Lämpötila-anturit asennettiin marraskuussa 2021. Antureita asennettiin rikastushiekkaan yhteensä 16 kpl tasojen +234,2 m ja +237,1 m välille mittaamaan CPTu-kairauksissa todetun jäätyneen kerroksen paksuutta ja sen mahdollista sulamista.</p>	<p>In September of 2021 a standpipe was installed on the northwest corner intended to accommodate sub-surface temperature measurements (monitoring point 1_0735_TMP4A). The temperature sensors were installed in November of 2021. A total of 16 sensors were installed into the tailings layer between levels +234,2 m and +237,1 m to measure the thickness of the frozen layer detected in CPTu tests and to monitor possible thawing.</p>
<p>Asennuksen jälkeen lämpötila putken alimmassa osassa (tasojen +234,2 m ja +235,0 m välissä) todettiin olevan nollan alapuolella. Vuoden loppuun mennessä samassa kerroksessa lämpötila oli noussut n. 0,4 °C, osittain nollan yläpuolelle ja osoittaen sulamista tapahtuvan. Samaan aikaan ylempänä olevan kerroksen (tasolla noin +236,5 m) lämpötila laski nollan</p>	<p>Following the installation in the lowest section of the standpipe (between +234,2 m and +235,0 m) a temperature below zero was measured. Until the end of the year the temperature in this section had risen by about 0,4 °C bringing some of the sensors above zero and indicating that thawing was indeed taking place. At the same time temperature in the upper layers (at around +236,5 m) decreased to below zero. Change in</p>

alapuolelle. Lämpötilaprofiilin muutos ajan suhteen esitetty kuvassa 5.	temperature profile with respect to time is shown in Kuva 5.
Lämpötilan nousun ja painuman mahdollista korrelaatiota seurataan.	The correlation between the rising temperatures and settlement is monitored.

Kuva 5: Lämpötilamittauspisteen 1_0735_TMP4A lämpötilaprofiilin muutos. Anturit asennettu rikastushiekkaan. / Temperature monitoring point 1_0735_TMP4A, change in temperature profile. Sensors are installed in tailings.

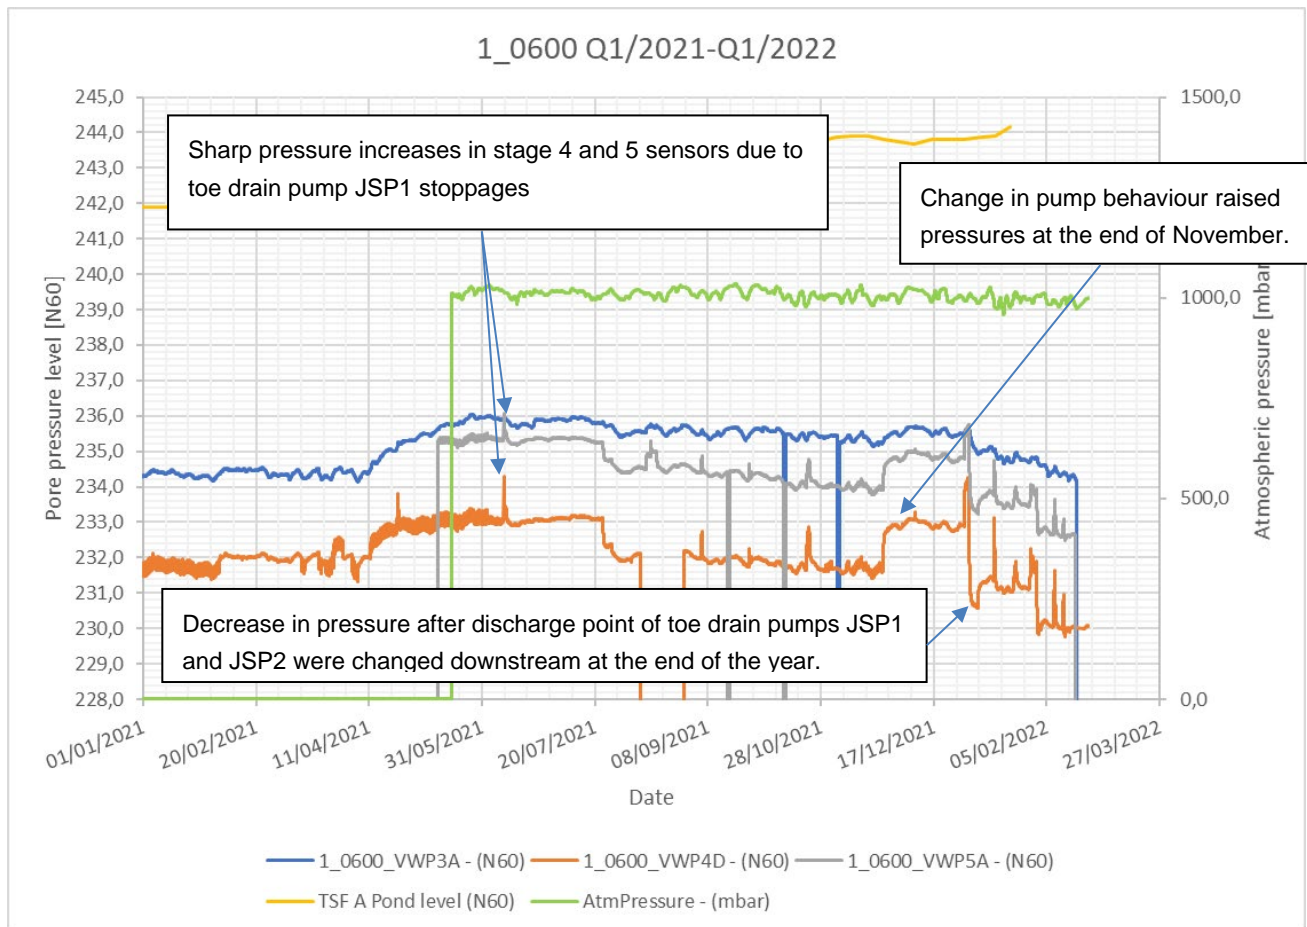
Kuva 6: Huokospainetasot luoteispadolla poikkileikkauksessa 1_0600. / Pore water pressure levels on the northwest dam in section 1_0600.

<p>Poikkeavia huokosveden painetasoja todettiin seuraavissa havaintopisteissä:</p>	<p>Diverging pore water pressure levels were observed in the following monitoring points.</p>
<p>■ 1_2550_VWP5A – Painetaso on asennuksesta (05/2021) lähtien ylittänyt asetetun hälytysrajan. Mittaustulokset havaintopisteessä ovat vakaita. Vedenpaineen vaikutusten ymmärtämiseksi itäpadolle tullaan tekemään stabiiliteettianalyysi. Hälytysraja tarkistetaan stabiiliteettianalyysien tulosten perusteella.</p>	<p>■ 1_2550_VWP5A – The pressure level has exceeded the trigger level since installation (May 2021). Pressure levels in the monitoring point are stable. To understand the effects of the pressure level a stability analysis will be conducted on the eastern dam. The trigger level will be evaluated based on the results of the stability analysis.</p>

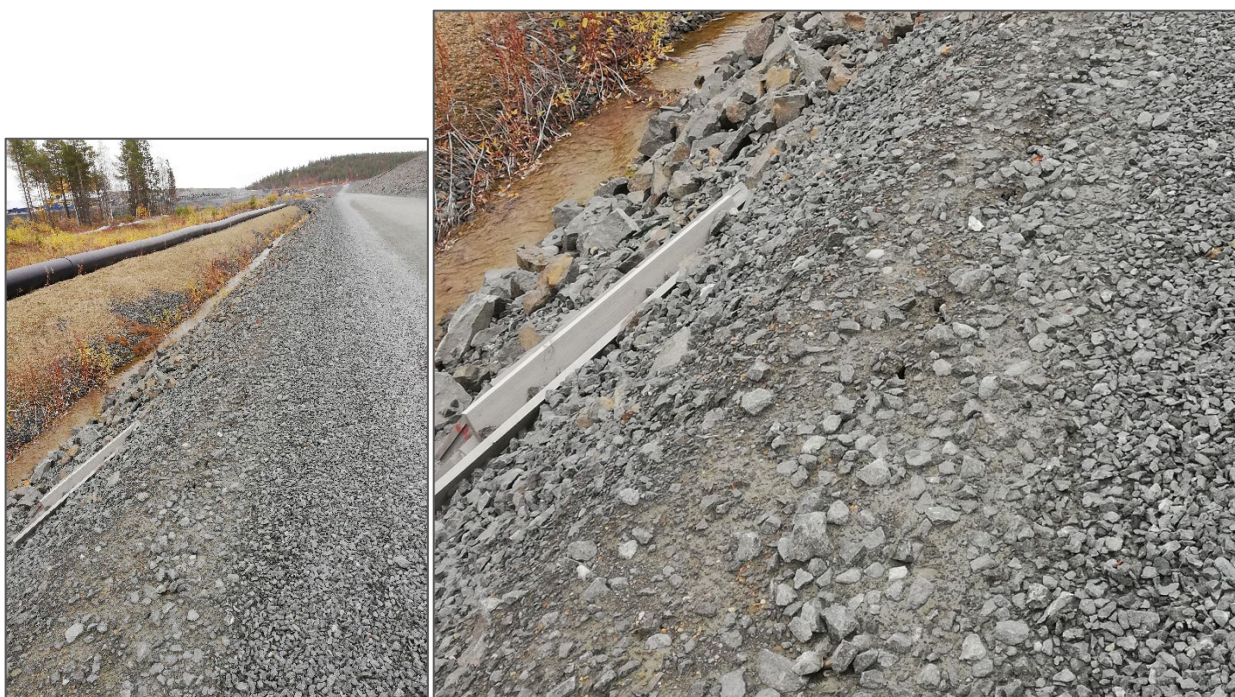
<p>toukokuussa 2021 todettu painumaa (kokonaispainuma vuodesta 2017 lähtien noin 1 m), jonka on todettu jatkuvan edelleen. Painumaa seurataan ja raportoidaan erikseen (Kappale 3.1).</p>	<p>corner in May of 2021 (total settlement about 1 m since 2017), which is still on-going. The settlement is being monitored and reported upon separately (refer to Section 3.1).</p>
<p>Altaan A pohjoispuoleisen huoltotien itäosassa todettiin halkeamia suoto-ojan puoleisessa reunassa (Kuva 15). Halkeamat aiheuttavat potentiaalisen riskin, jos raskas kalusto ajaa lähelle tien reunaa esim. kohtaustilanteissa. Ojaluiska on jyrkkä. Ojan luiskan loiventamista, tien reunan tukemista, tai reunapenkereen rakentamista tien reunaan suositellaan tehtäväksi.</p>	<p>Cracks were observed on the eastern side of the northern service road of TSF A on the shoulder facing the seepage ditch (Kuva 15). The cracks may pose a risk for heavy traffic moving to the edge of the road for example to avoid oncoming traffic. The slope facing the ditch is steep. It is recommended that the slope either would be made less steep, reinforced or that an embankment be built on the side of the road.</p>

Kuva 15: Halkeamia altaan A pohjoispuolella huoltotien reunassa. / Cracks in the shoulder of the service road on the northern side of TSF A.

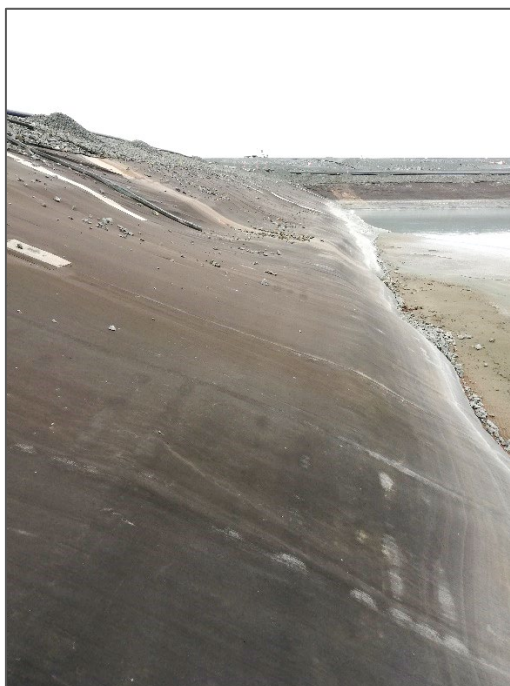
Rikastushiekka-altaan B rakenteet tarkistettiin kesällä 2022 toteutettavaa korjausta varten. Tehdyt havainnot:	TSF B structures were inspected in light of the repair work planned to take place in summer of 2022. The following observations were made:
Eteläpato Altaan B etelänpuoleisella padolla on lähes koko matkalla havaittavissa moreenin valumaa tiivistyskalvon alla (Kuva 16). Korjaustoimenpiteet joudutaan ulottamaan koko padon matkalle pullistuman alapuolelle. Pullistuman alareunaa ei voitu altaan veden vuoksi tarkistaa. Altaan vesi tulee todennäköisesti kokonaan poistaa altaan eteläosasta padon korjaamiseksi.	Southern dam On the southern dam of TSF B downward movement of moraine (glacial till) under the sealing membrane is evident for the whole length of the dam (Kuva 16). Repair efforts will have to be extended under the bulge for the whole length of the dam. The lower limit of the bulging membrane could not be inspected due to the presence of water. It is likely that all water must be removed from the southern section of the dam to facilitate repair works.

Kuva 16: Pullistuma tiivistyskalvossa altaan B eteläisen padon luiskassa. / Bulge in the sealing membrane of TSF B southern dam.

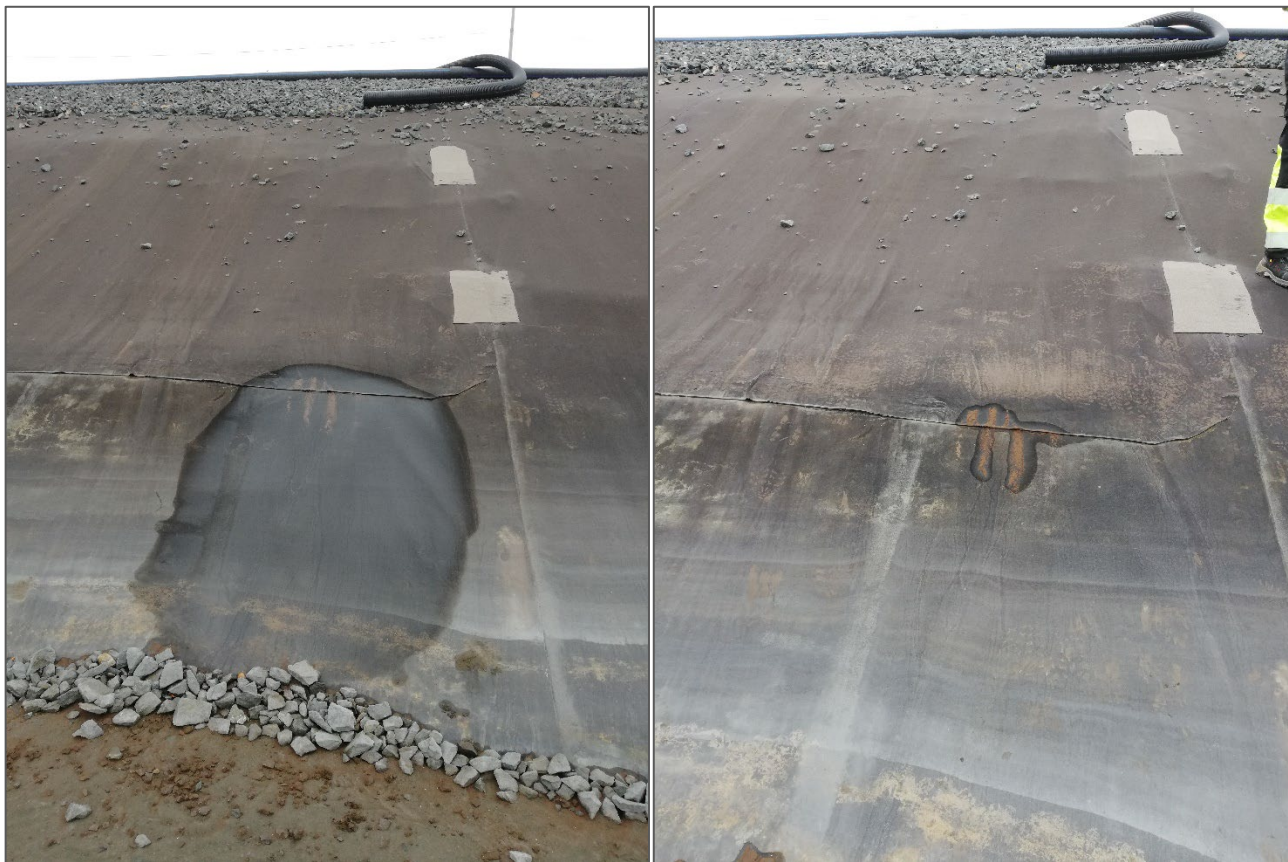
Moisture was observed to appear on the surface of the sealing membrane on the morning of 30th of September 2021 (wet area about 1 square meter). Later, before noon, the area had shrunk meaning that the leakage is minor and dries as the air temperature increases (Kuva 17).

Kuva 17: Vettä vuotaa altaan B eteläisen padon tiivistyskalvon läpi. Vasen kuva 30.9.2021 aamulla noin klo 8 ja oikea kuva pari tuntia myöhemmin. / Water is leaking through the sealing membrane of TSF B. Left picture was taken on the 30th of September 2021 at around 8 o'clock in the morning and the right picture about two hours later.

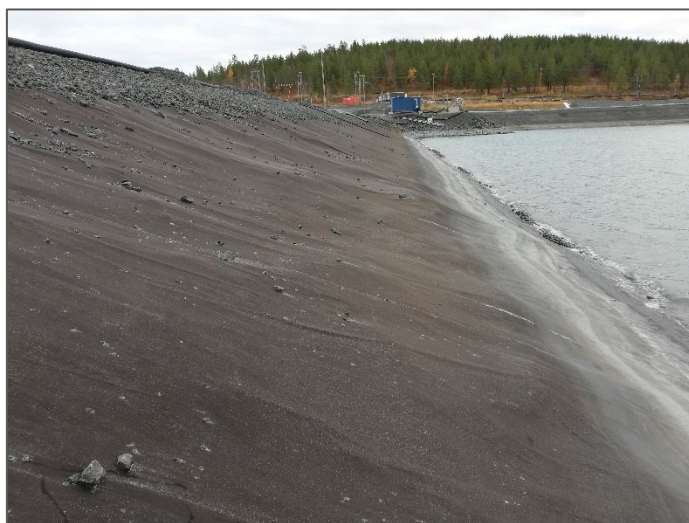
<p>Itäpato</p> <p>Altaan B idänpuoleisessa padossa on todettu pullistumia ja kalvon vaurioita, jotka tarkistetaan ja korjataan tarvittavassa laajuudessa kesällä 2022. Itäisen padon kalvo oli alaosistaan rikastushiekan peitossa, joten sen kuntoa ei tarkemmin voitu tarkistaa. Kalvon ja padon luiskan tarkistamiseksi rikastushiekka tulee poistaa altaan idänpuoleisesta luiskasta, kun altaan vedenpinta alennetaan kesällä 2022.</p>	<p>Eastern dam</p> <p>On the eastern dam of TSF B damage and bulges have been observed, which will be inspected and repaired in the required extent during summer of 2022. The toe of the membrane on the eastern dam was covered with tailings, thus it could not be inspected for damage. To check the condition of the membrane on the eastern slope the tailings need to be removed when the level of the water is lowered in summer of 2022.</p>
<p>Pohjoispato</p> <p>Altaan B pohjoisella padolla on todettu vähäisiä moreenin valumia (Kuva 18). Padon korjaustarve tarkistetaan eteläisen ja itäisen padon korjausten yhteydessä vuonna 2022.</p>	<p>Northern dam</p> <p>On the northern dam of TSF B slight downward movement of moraine (glacial till) was observed (Kuva 18). The repair need will be inspected in conjunction with the repair work of the southern and eastern dams in 2022.</p>

Kuva 18: Moreenin valumia kalvon alla altaan B pohjoisella padolla. / Downward movement of moraine (glacial till) under the membrane on the northern dam of TSF B.

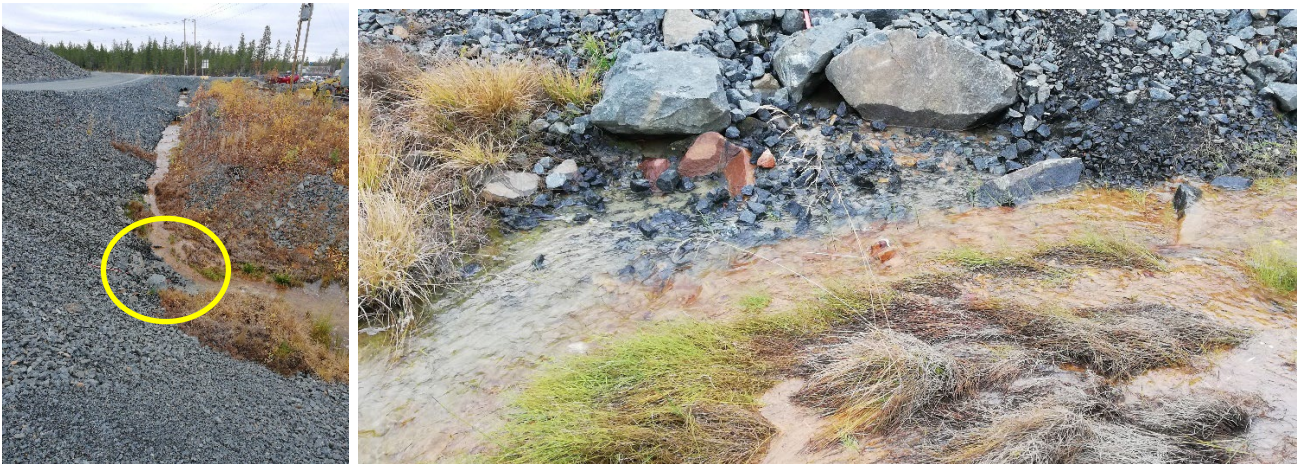
<p>ehdotetaan otettavaksi valvojan viikoittaiseen tarkkailuun.</p>	<p>in the ditch from the right side of the picture is distinguishable from the gray-greenish seepage discharging from the service road embankment. It is recommended that this area will be taken into weekly monitoring by the field supervisor.</p>
--	---

Kuva 19: Suotovettä altaan A luoteis/pohjoisnurkassa. Oikeassa kuvassa suoto-ojan vesi tulee ruskeana oikealta ja huoltotien penkasta tulee vihertävän harmaata vettä. Vesi virtaa alavasemmalle TP1:een. Kuvaussuunta etelään. / Seepage water on TSF A northwest/north corner. On the right picture the brown water of the seepage ditch is flowing towards the left and mixing with the gray-greenish water seeping through the service road embankment.

Altaan luoteis/pohjoisnurkassa suotautuu ojaan vettä kohdassa, jossa suoto-oja kääntyy pohjoiseen TP1 altaaseen. Tämä kohta ehdotetaan otettavaksi valvojan viikoittaiseen tarkkailuun.	On the northern/northwestern corner of TSF A seepage water is discharged into the ditch where the ditch turns towards the north to TP1 pond. It is recommended that this area will be taken into weekly monitoring by the field supervisor.
Altaan A pohjoispuoleisen huoltotien viereisessä suoto-ojan padonpuoleisessa luiskassa todettiin useissa kohdissa vähäistä veden suotautumista. Mahdollista muutosta suotautumisessa huoltotien luiskasta suositellaan havainnoitavaksi keväällä sulamisen aikaan ja	Minor seepage was observed in several spots along the ditch running next to the northern service road of TSF A. The discharge was observed on the dam facing slope. Possible seepage from the slope of the service road is to be observed by the field supervisor during spring melt and in the autumn

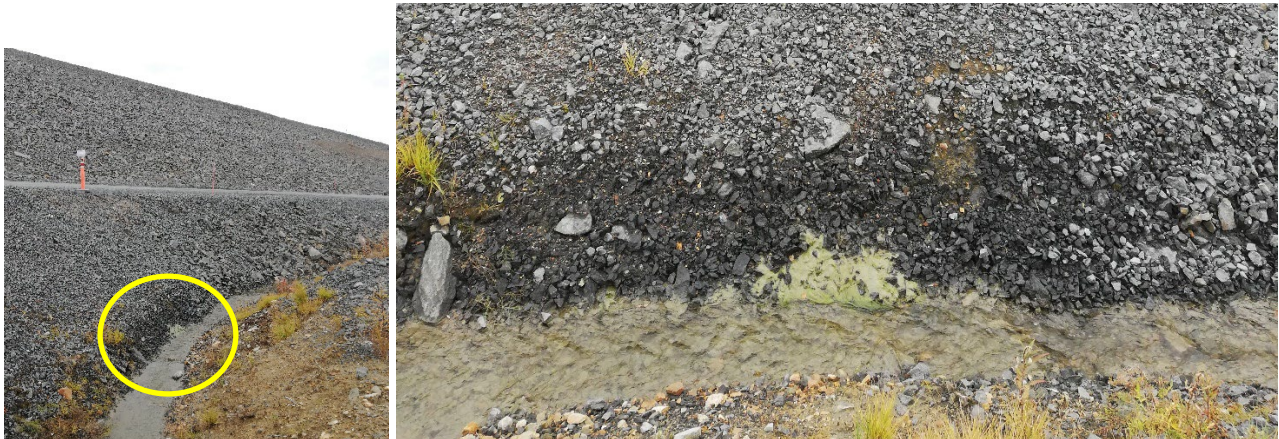
<p><i>TSF A Pohjoispuoli</i></p> <p>Altaan A pohjoispuoleisen huoltotien viereisessä suoto-ojan padonpuoleisessa luiskassa todettiin useissa kohdissa vähäistä veden suotautumista (Kuva 20). Suotoveden määrä näyttää vähäiseltä. Mahdollista muutosta suotautumisessa huoltotien luiskasta suositellaan havainnoitavaksi keväällä sulamisen aikaan ja syksyllä sateisimpaan aikaan sekä spigotoitaessa pohjoispadolla.</p>	<p><i>TSF A Northern side</i></p> <p>Minor seepage was observed in several spots along the ditch running next to the northern service road of TSF A (Kuva 20). The discharge was observed on the dam facing slope. The volume of discharge seems low. Possible seepage from the slope of the service road is to be observed by the field supervisor during spring melt and in the autumn during heaviest rainfalls as well as during deposition on the north dam.</p>
---	--

Kuva 20: Esimerkki kohdasta, jossa todettiin vähäistä veden suotautumista altaan A pohjoispuolisen huoltotien luiskasta suoto-ojaan. / Example of minor seepage in the ditch along the northern service road on TSF A.

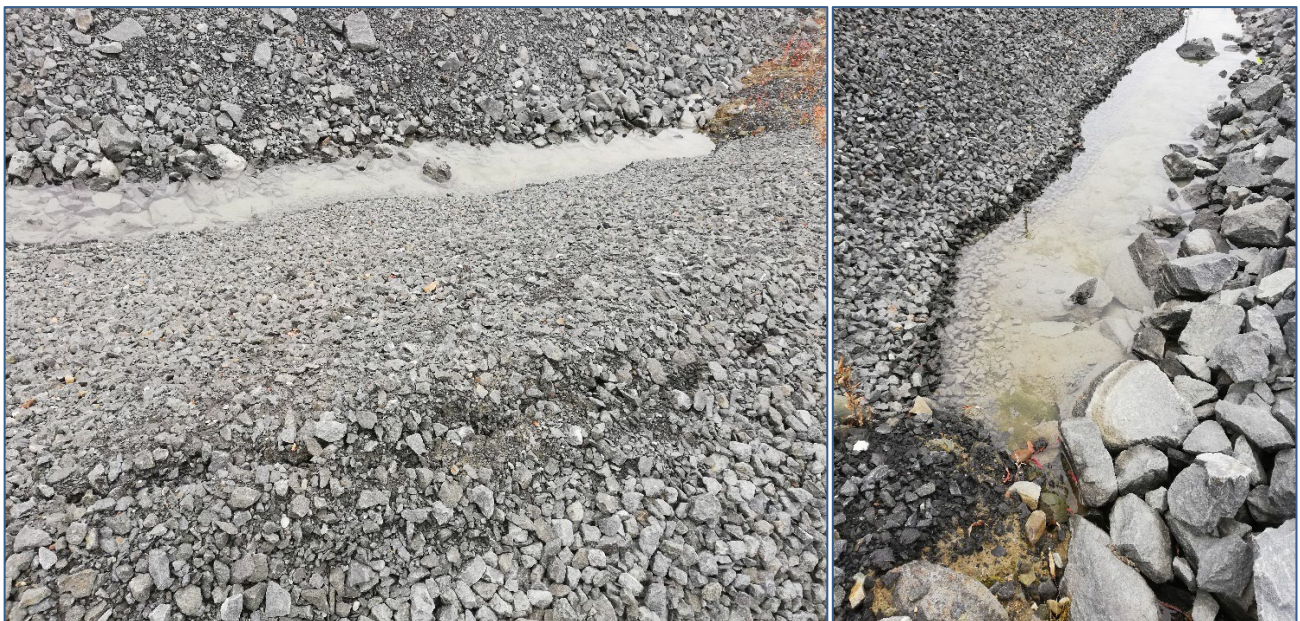
Water was observed between the starter dam and stage 3 upstream raise that was not noted earlier during the summer (Kuva 21). The origin of the water was not clarified, and no flow was observed, but it is possible that it originated from the pond via the rock fill in the decant road. It is recommended for the field supervisor to monitor this area weekly.

Kuva 21: Vettä alkupadon ja vaiheen 3 korotuspenkereen välissä dekanttitien jatkeella. / Standing water between the starter dam and stage 3 upstream raise on the decant road continuation.

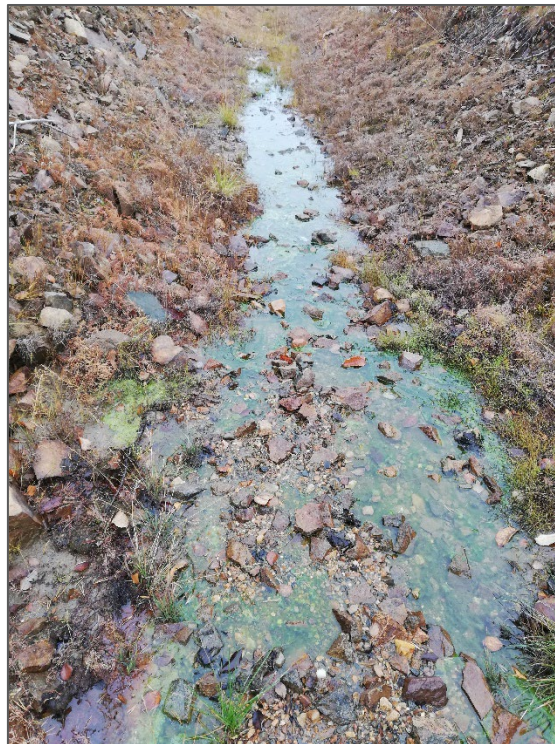
<p>Havaintojen perusteella ei voida arvioida, tuleeko vesi altaasta vai Kevitsanvaaran rinteestä.</p> <p>Samalla kohdalla etelän suunnalla on aiemmin todettu vettä nousevan avoimen havaintoputken päästä (arteesinen pohjavesi). Alue oli nyt märkä, mutta vettä ei todettu purkautuvan havaittujen putkien päistä.</p>	<p>the bottom and the dam facing slope of the embankment. Based on the observations it was not possible to determine whether the water was coming from the pond or down the Kevitsanvaara slope.</p> <p>At the south side of this spot, water has been observed to rise to the ground surface from an open standpipe (artesian groundwater). At the time of the inspection the area was wet, but water was not observed to be discharging from the standpipes.</p>
---	--

Kuva 23: Kevitsanvaaran rinteestä tulevassa ojassa pohjasta ja luiskista suotautuvaa vettä. / . Water is seeping from the bottom and the embankments/slopes in the ditch downhill of the Kevitsanvaara.
