Eurofins Ahma Oy  
Projekti 10727  
29.3.2023

BOLIDEN KEVITSA OY

# KEVITSA HIUSKOUKKUSAMMAL- SEURANTA 2022

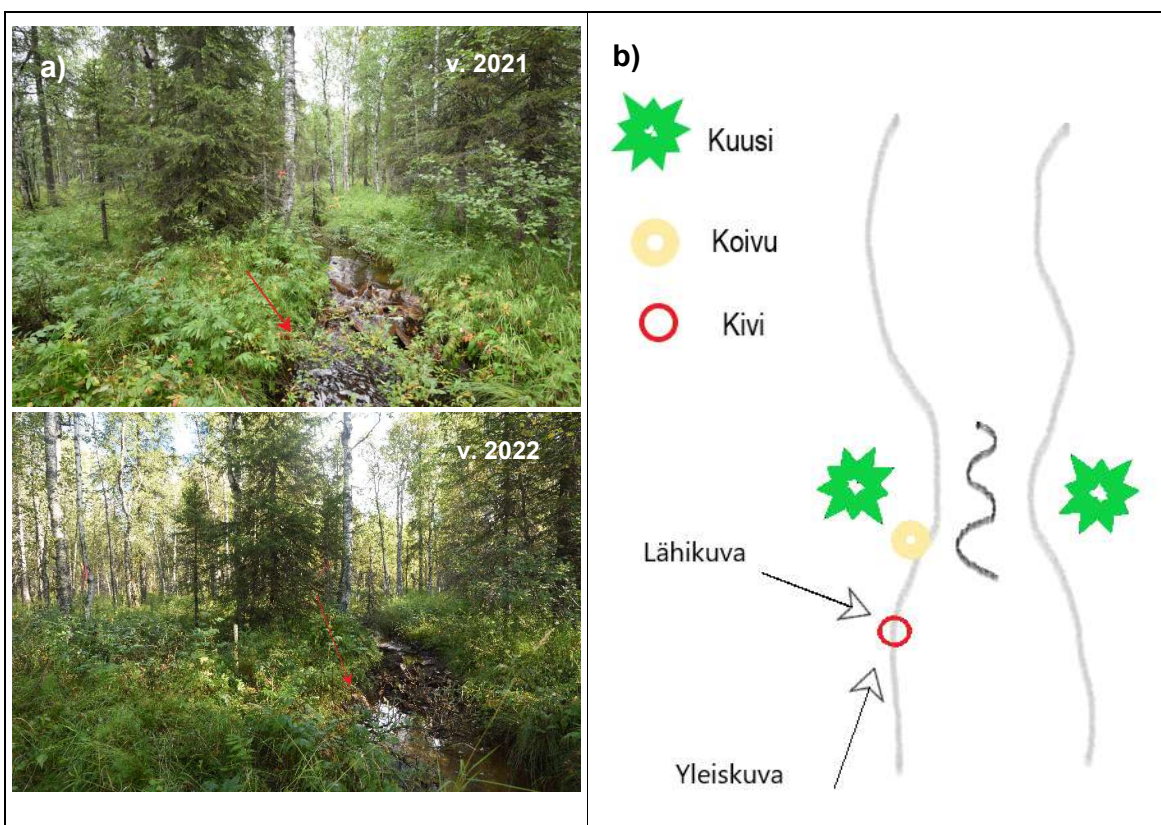
Esiintymän laajuus oli 10 x 3,5 cm, sen peittävyys oli 30 % ja versojen lukumäärä 53 kpl (Kuva 3-1). Vuoden 2022 tarkkailussa esiintymä todettiin laajemmaksi sen pinta-alan (11 x 7 cm) ja peittävyyden (40 %) osalta. Versojen lukumäärän laskettiin tuolloin olleen kuitenkin jonkin verran nyt havaittua pienempi (37 vs. 53). Kokonaisuutena sammalkasvusto vastaa kuitenkin kooltaan ja tilaltaan vuoden 2021 tarkkailussa havaittua.

Kuva 3-1. Ylimmän esiintymän (KevH-1) yleiskuva (a) vuosina 2021 ja 2022 ja kaaviokuva (b). Lähikuva on esitetty kuvassa 3-2.

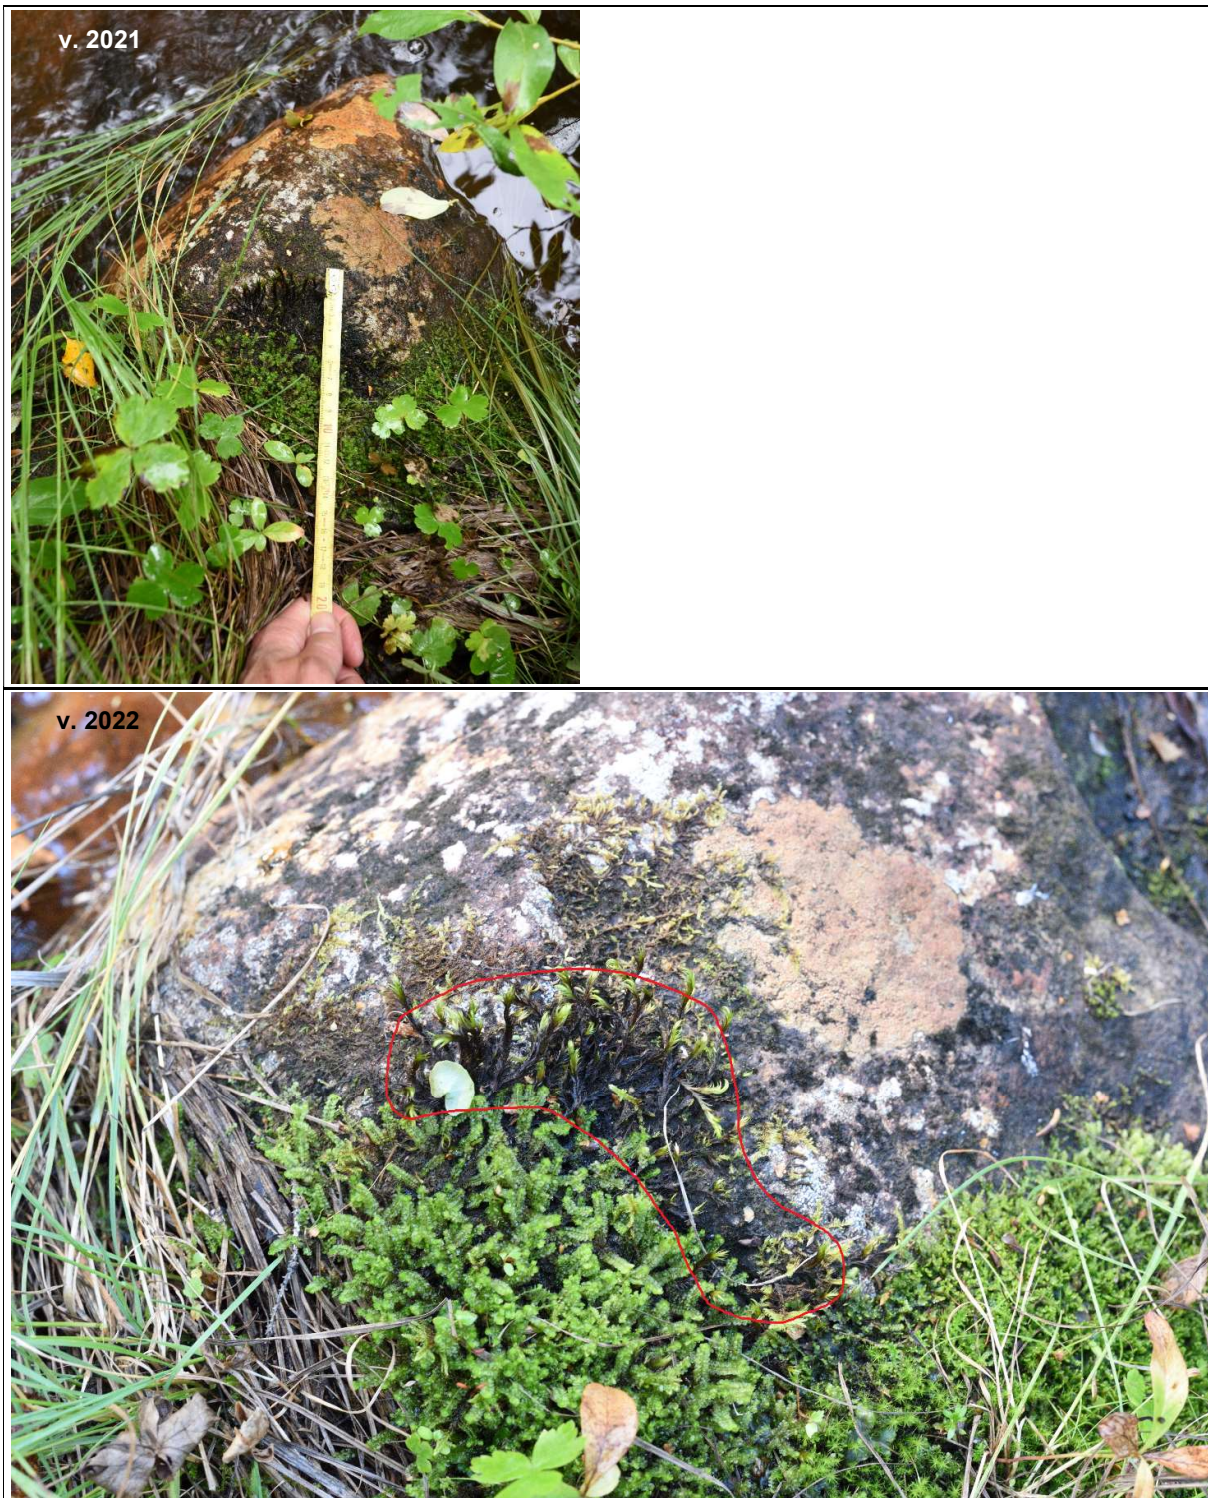
Kuva 3-2. Ylimmän tarkkailukohteen (KevH-3) lähikuvat vuosina 2021 ja 2022.

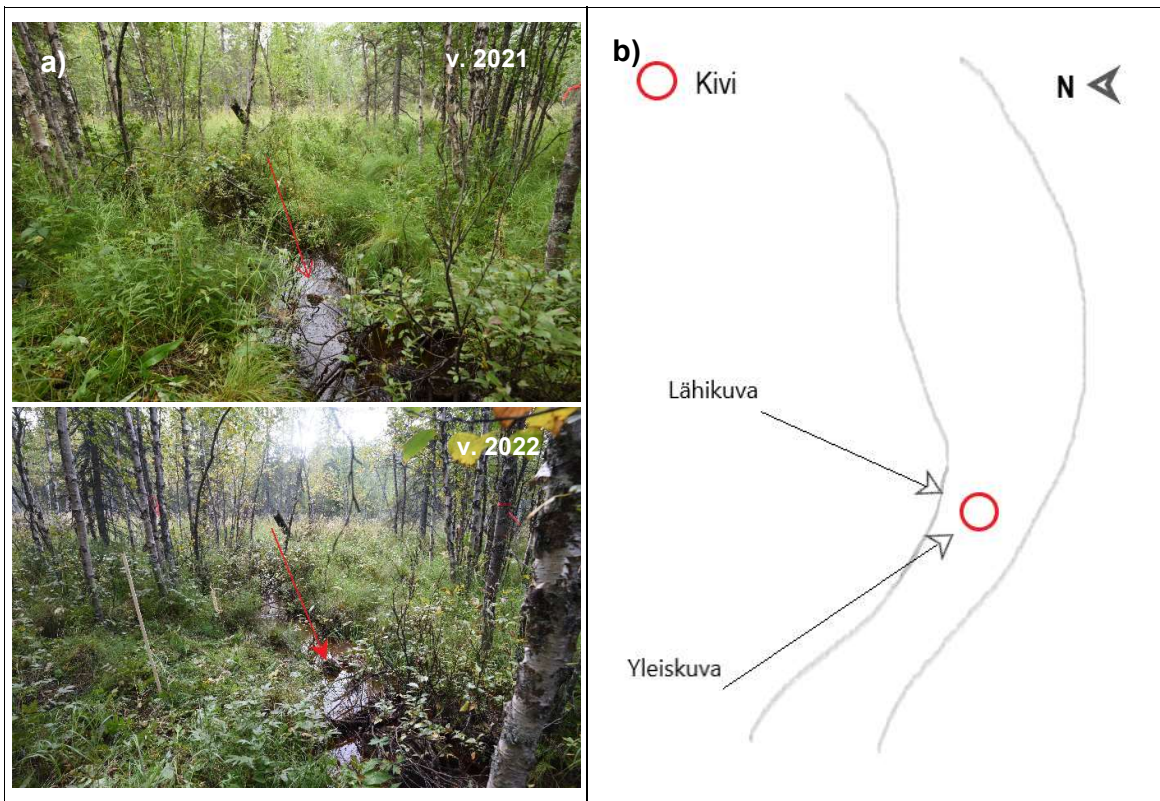
Kuva 3-3. Keskimäisen esiintymän (KevH-2) yleiskuva (a) vuosina 2021 ja 2022 ja kaaviokuva (b). Lähikuva on esitetty kuvassa 3-4.

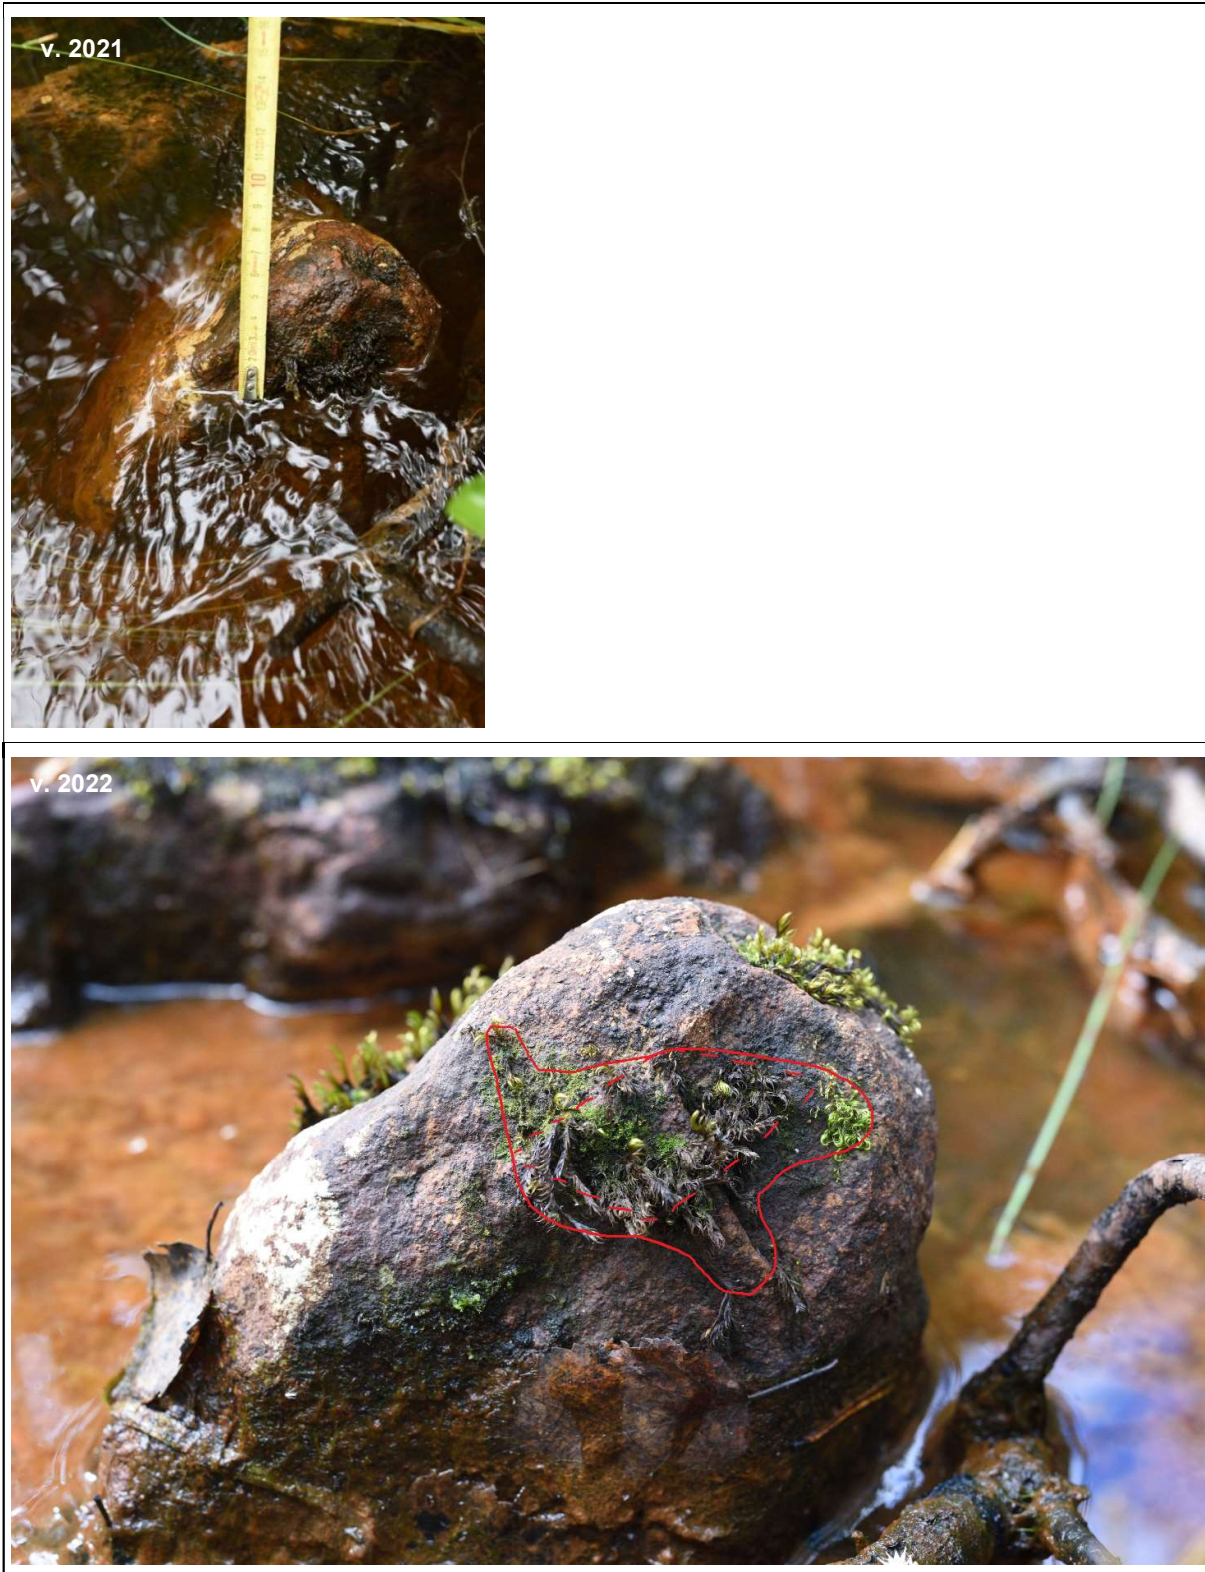
Vuoden 2022 tarkkailussa esiintymän koko oli 4 x 5 cm, peittävyys 50 % ja versojen määrä 29. Tulos on likimain sama kuin vuoden 2021 tarkkailussa (4 x 6 cm, 50 %, n. 25 kpl). Sammaltuppaan versot olivat melko tummia ja ne eivät vaikuttaneet kovin elinvoimaisilta, mutta esiintymässä oli myös yksittäisiä vihreämpiä, mahdollisesti nuorempia versoja kiven päällä ja alavirran puoleisessa reunassa, jotka ovat voineet jäädä edellisikerran tarkkailussa havaitsematta sateisen sään ja korkeamman vedenpinnan vuoksi. Sammaltuppaan yläreunalla kasvoi tunnistamattomaksi jäänyttä mikroskooppista maksasammal-/kasvilajia. Viereiset koukkusammaltuppaat vaikuttivat yleisilmeeltään seurantakohtetta elinvoimaisemmilta, erityisesti seurantakohteen eteläpuolisen kiven päällä oleva laajempi sammaltupas.

Kuva 3-4. Keskimmäisen tarkkailukohteen (KevH-3) lähikuvat vuosina 2021 ja 2022.

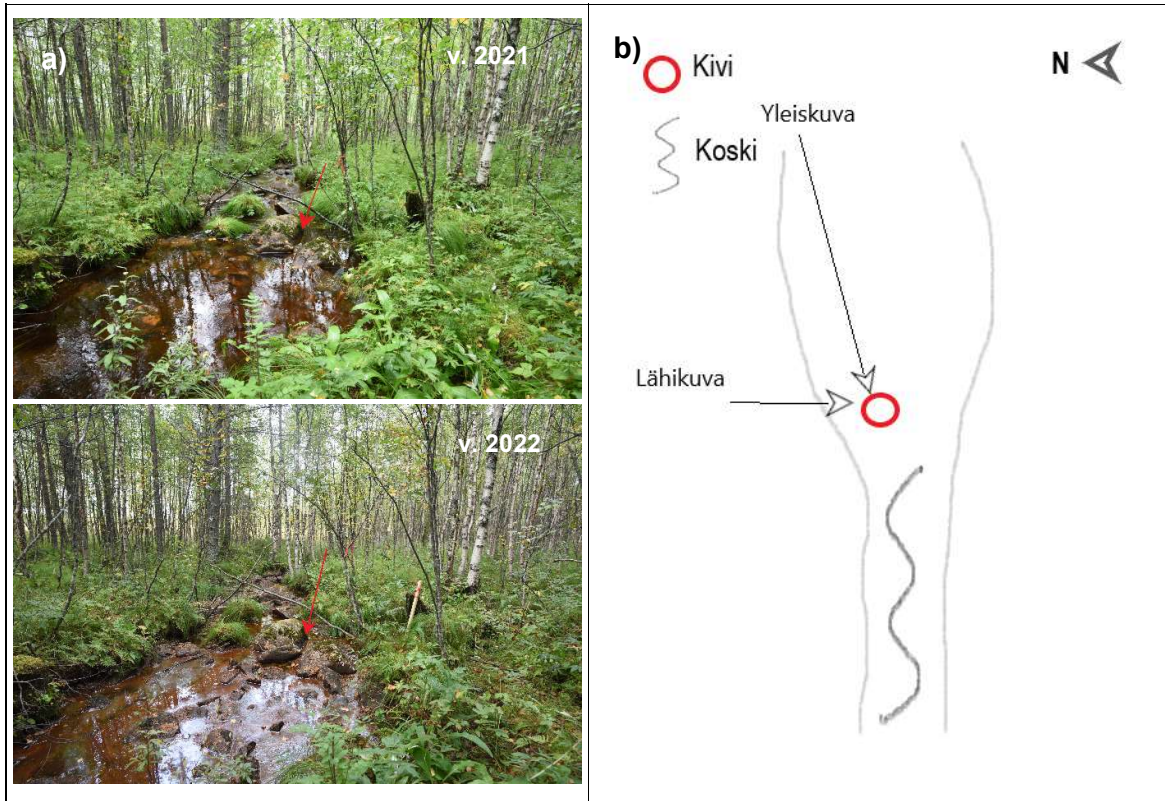
**Kuva 3-5. Alimman esiintymän (KevH-3) yleiskuva (a) vuosina 2021 ja 2022 ja kaaviokuva (b). Lähikuva on esitetty kuvassa 3-6.**

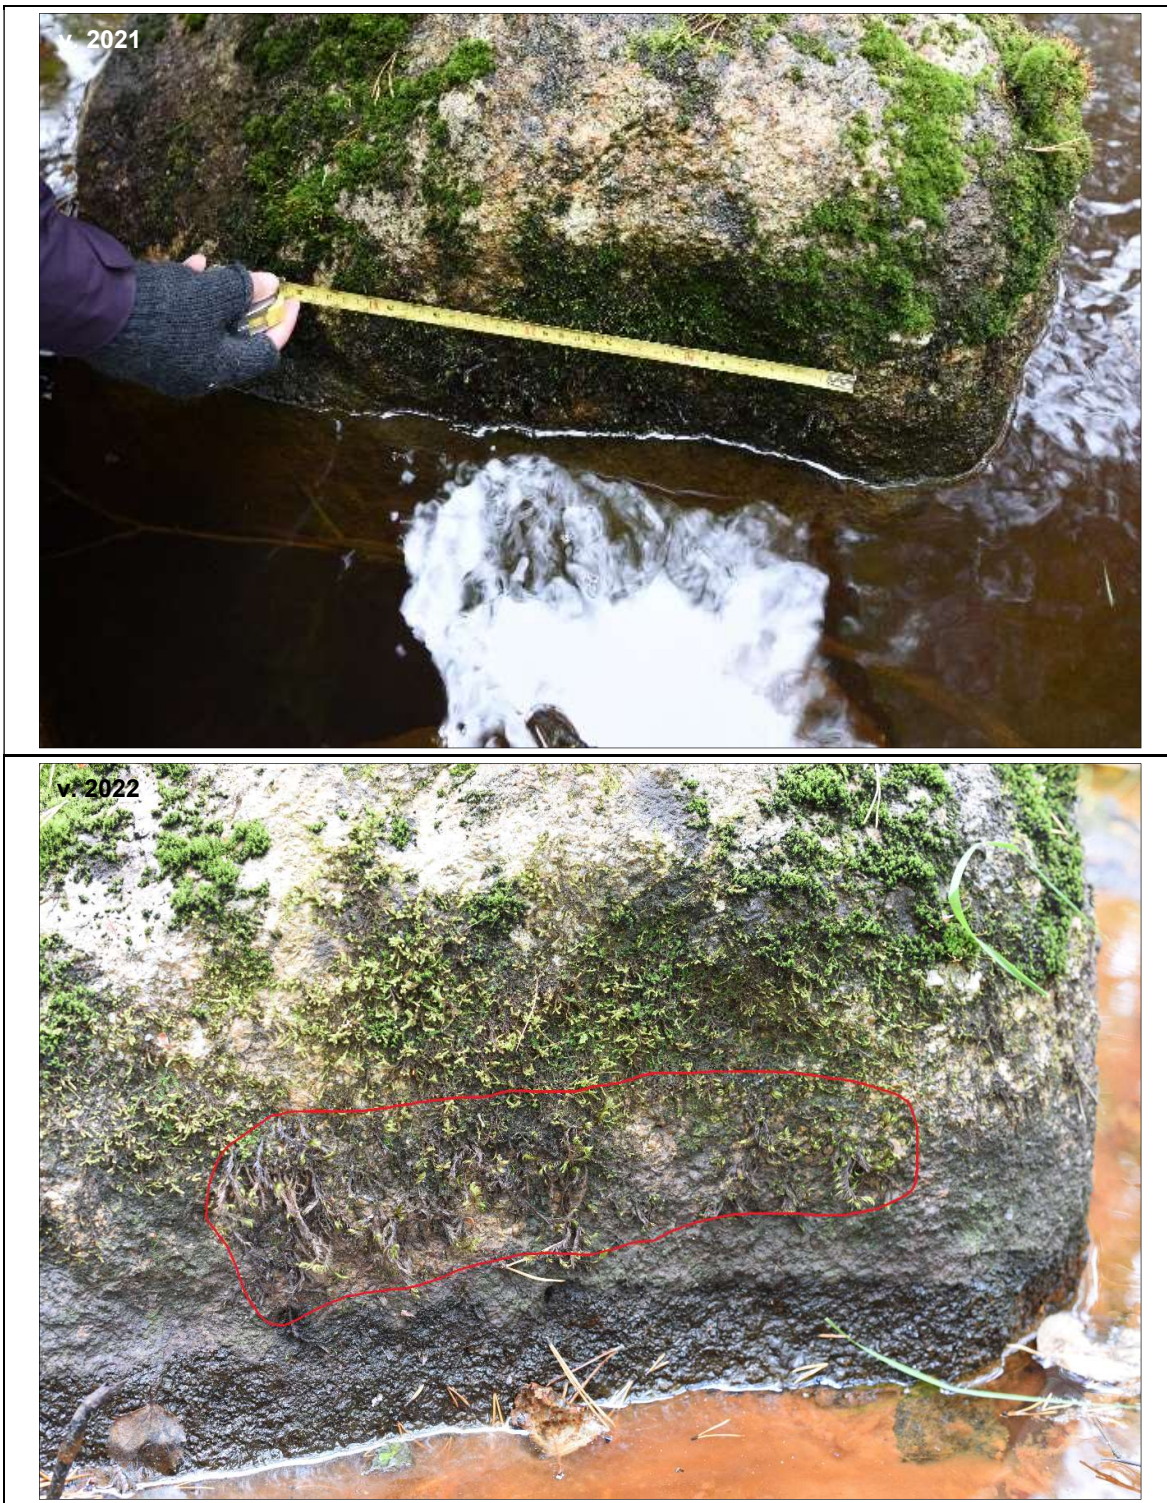
Esiintymä on määritetty vuoden 2020 selvityksessä koskikoukkusammaleeksi ja sen koko oli vuoden 2022 tarkkailussa oli 26 x 7 cm, peittävyys 25 % ja versojen lukumäärä 70 kpl. Tulos on lähellä vuoden 2021 tulosta (26,0 x 7,0 cm, n. 50 versoa). Sammaleesiintymä on muodoltaan pitkä soikio, joka kasvaa muiden sammalten muodostaman kasvuston alareunassa ja siinä on myös muutamia pieniä paljaita kohtia. Esiintymän alareuna oli seuranta-ajankohtana noin 7,5 cm veden pinnan yläpuolella (kuva 3-6). Sammaleen tilassa ei arvioitu tapahtuneen selkeää muutosta, todennäköisesti vuoden 2021 sateinen säätila ja vastaavasti vuoden 2022 kuivemmat olosuhteet vaikuttivat myös sammalten ilmentymiseen hieman vähemmän peittävästä ja elinvoimaisen näköisenä.

Kuva 3-6. Alimman tarkkailukohteen (KevH-3) lähikuvat vuosina 2021 ja 2022.

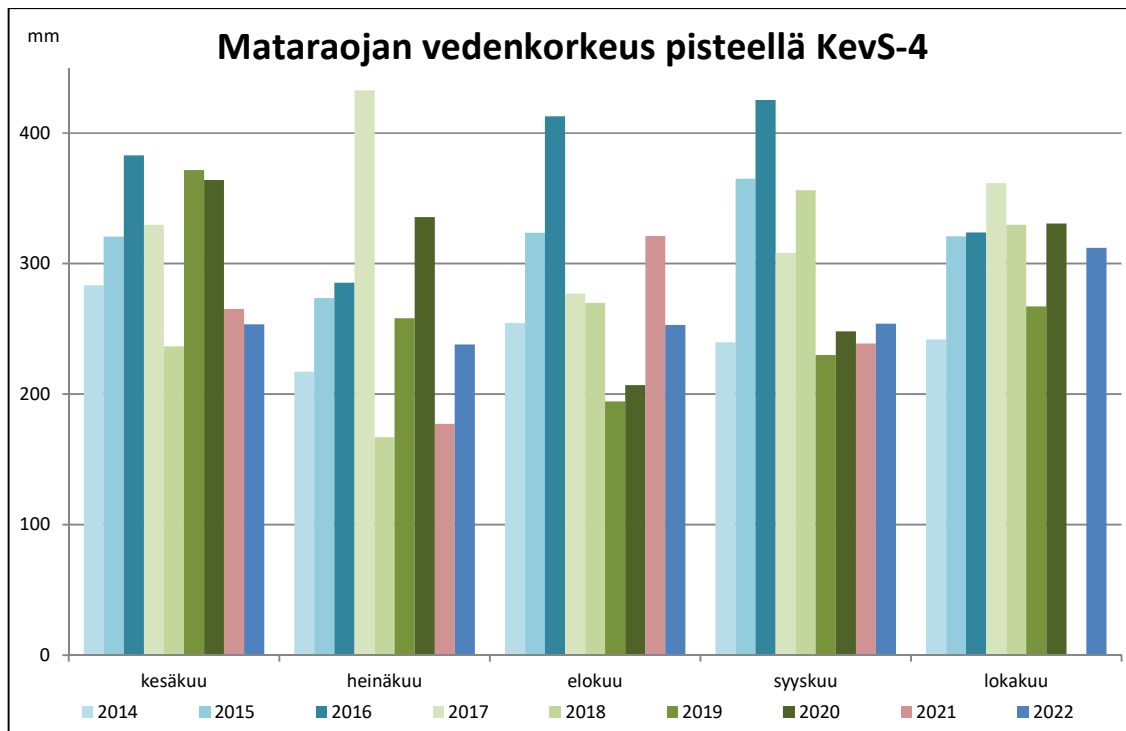
Vuosien 2014-2022 vedenkorkeuden mittausten perusteella virtaamat ovat vaihdelleet jokseenkin satunnaisella tavalla sääolosuhteiden mukaan eikä selkeitä muutoksia Mataraojan vedenkorkeuksissa ole tapahtunut vuosi- tai kuukausitasolla kun tarkastellaan kesä-lokakuun veden pinnankorkeuksia (kuva 3-7). Näiltä osiin olosuhteet sammalten elinolosuhteisiin ovat olleet vakaat.

**Kuva 3-7. Mataraojan vedenkorkeus vesistön keskiosille sijoittuvalla KevS-4 –näyteenottopisteellä kesä-lokakuussa vuosina 2014-2022.**

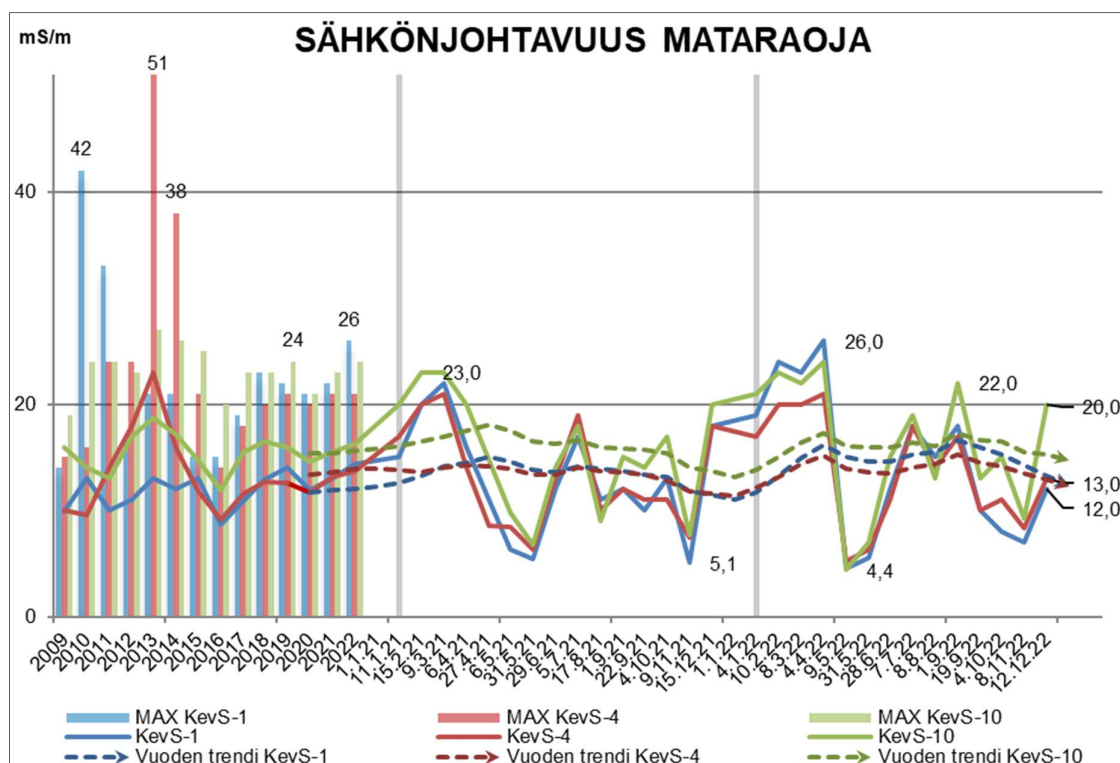
Sähköjohtavuuden osalta Mataraojassa tavataan sisävesille tyypillisiä arvoja ja ajoittain kohonneita arvoja (kuva 3-10). Mataraojan alajuoksulta tavataan näytealueista keskimäärin korkeimmat sähköjohtavuuden arvot.

Kuva 3-10. Mataraojan yläosan (KevS-1), keskiosan (KevS-4) ja alaosan (KevS-10) näytteenottopisteiden sähkönjohtavuus vuosina 2009-2022.
