Boliden Kevitsa Mining Oy

Käyttötarkkailun vuosiyhteenveto 2016

**BOLIDEN KEVITSA MINING OY
KÄYTTÖTARKKAILUN VUOSIYHTEENVETO 2015**

Päivämäärä: 19.5.2017

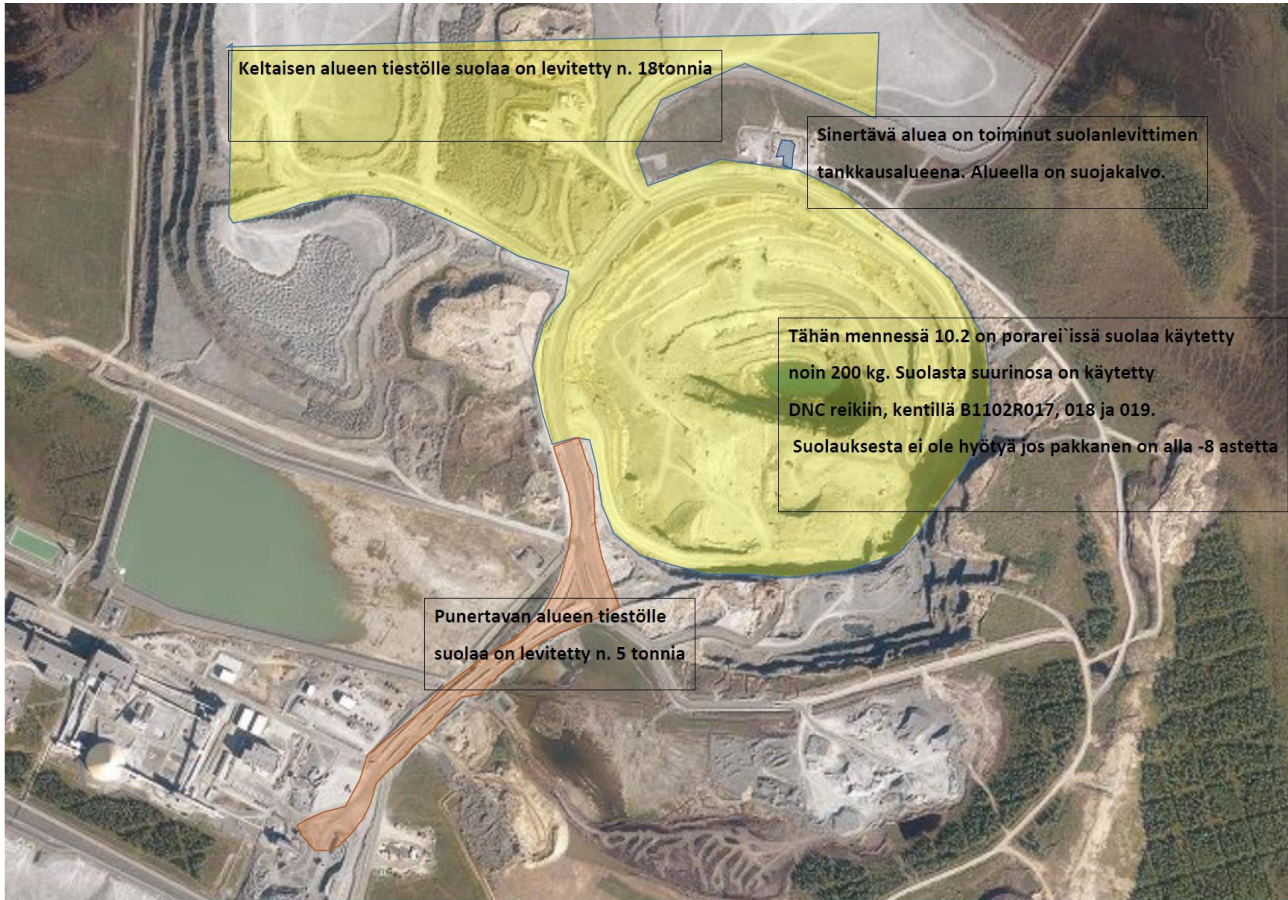
Kuva 1. Pölyntorjunnassa käytetyn suolan määrä alueittain 2016.

t. Suolan levitysmäärät aluekohtaisesti on esitetty kuvassa 1. Talvikunnossapito on pääsääntöisesti tehty avo-
louhosalueella omalla kalustolla ja muualla tehdasalueella urakoitsijan toimesta.

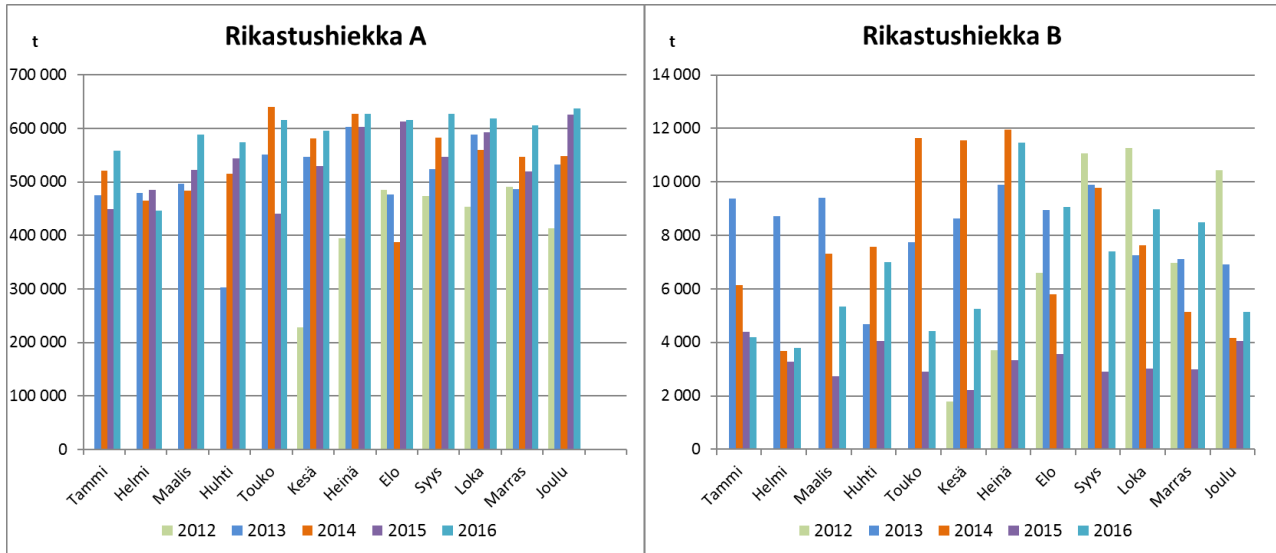
Kuva 6. Kuukausittaiset rikastushiekkojen A ja B määrät vuosina 2012-2016

Rikastehiekkaa pumpattiin kuukausitasolla TSF A altaaseen ja TSF B altaaseen vuonna 2016 kuvan 6 mukaan. Syyskuussa saatiin hyväksyntä pohjoisella patovalilla tehdyille korotukselle ja joulukuussa eteläisellä patovalilla tehdyille korotukselle. Juurisalaojat olivat toiminnassa koko vuoden. Juurisalaojapumput ovat yleisesti runsaalla käytöllä keväisin, kesäisin ja syksyisin.

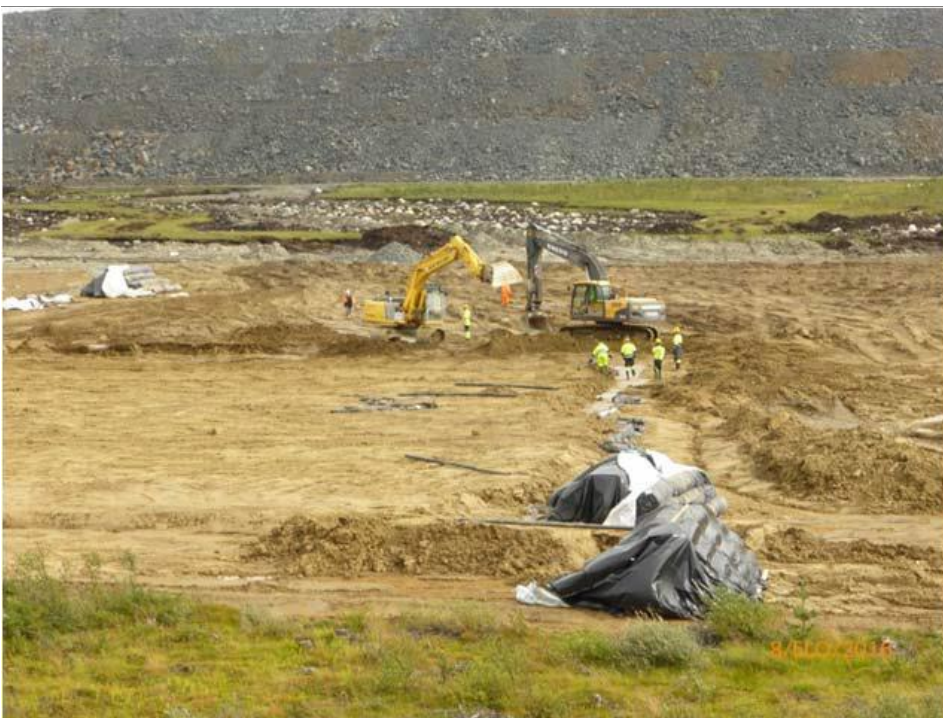
Kuva 12. Mattorullien varastointia valmistajan ohjeiden mukaisesti. Kuva: Hannu Heikkilä.

Keväällä 2016 aloitettiin sivukivialueen 1b kuivattaminen alueen pohjarakenteiden rakentamisen valmisteluihin liittyen. Alueella olleita puhtaita vesiä ja rakentamisen aikaisia vesiä pumpattiin tasausaltaasta maanpäällistä putkilinjaa pitkin vesivarastoaltaalle. Kuvassa 12 on esitetty bentoniittimattorullien varastointia ja maanrakennustöitä.

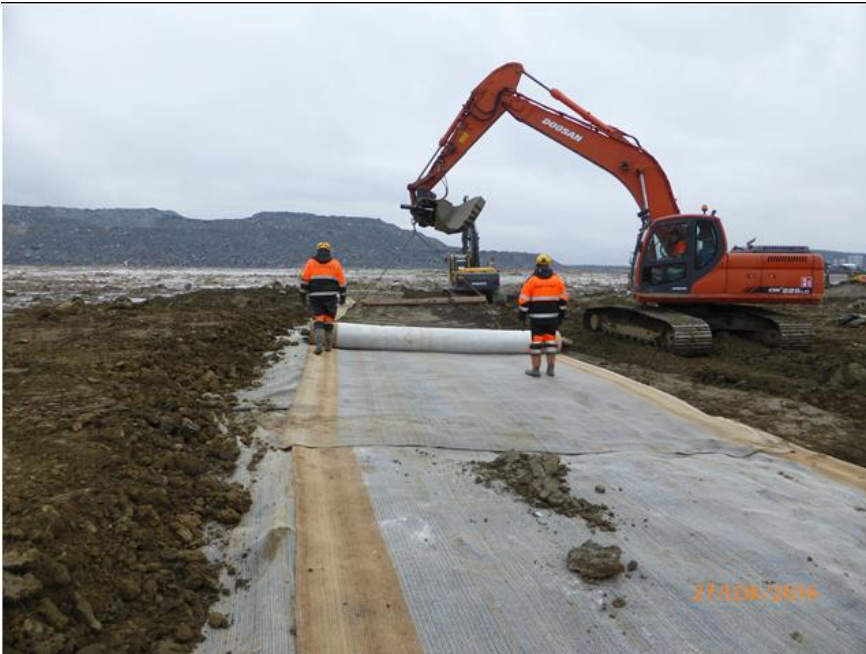
Kuva 13. Maton asennusta asennusalustan päälle. Levityskone liikkuu asennusalustan sivulla. Kuva: Hannu Heikkilä.

Bentoniittimattojen asennus aloitettiin alueen pohjoisosasta. Asennus eteni alueen itä- ja eteläosiin (kuva 13). Urakoitsijan mittamies kirjasi mattojen alareunat, sijainnit ja kunkin mattorullan asennuksen paikkatiedot. Kesän aikana asennustyöhön vaikuttivat hidastavasti vesisateet, kostea pohjamoreeni ja puutteellinen vesien ohjaus.

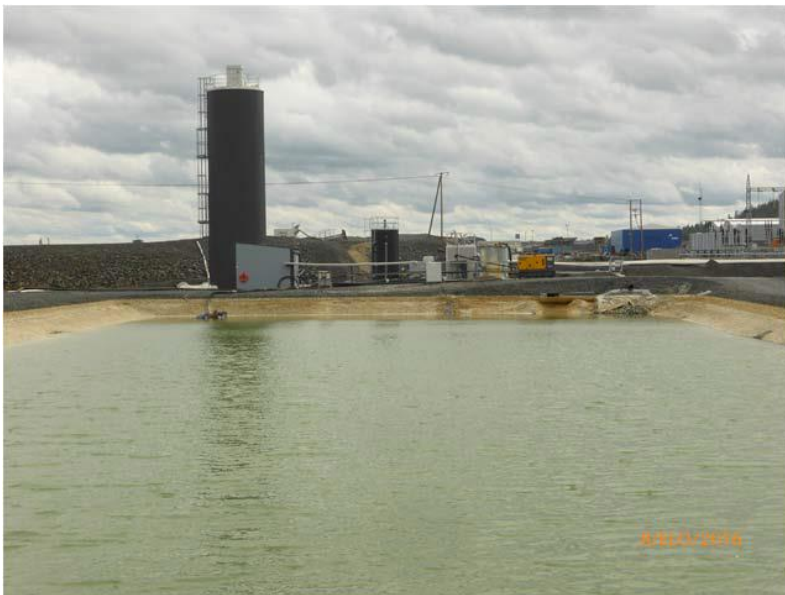
Kuva 14. Altaan pintaa laskettu ennen putkitöitä. Kuva Hannu Heikkilä.

Lapin ELY-keskus on hyväksynyt ylitevesien käsittelylaitoksen vedenpinnanlaskun rakennus- ja laadunvalvonnan suunnitelmat 15.7.2016. Rakennustyöt on tehty 4.8.–20.8.2016 ja jälkityöt 15.–23.10.2016 välisenä aikana (Kuva 14). Lapin ELY-keskus on hyväksynyt ylitevesien käsittelylaitoksen vedenpinnan laskemista koskevan korjaustyön loppuraportin ja hyväksynyt laitoksen käyttöönoton 20.12.2016.

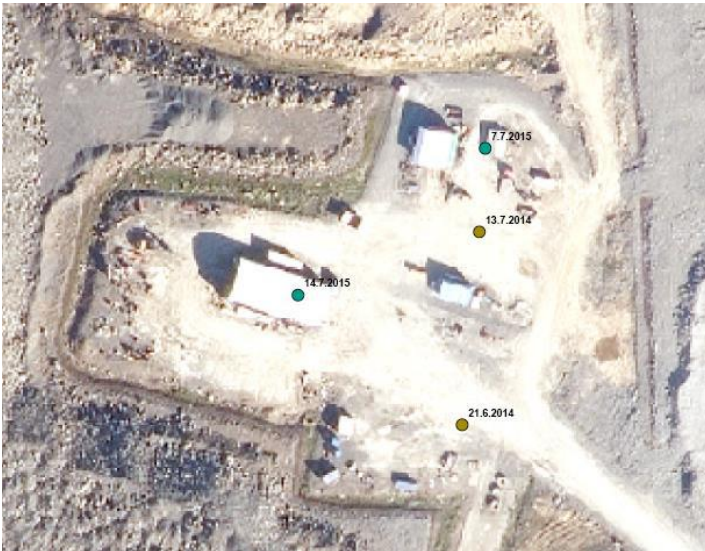
Varikkoalueen kunnostuksesta tehtiin ilmoitus pilaantuneen maaperän ja pohjaveden puhdistamisesta 16.06.2016, minkä Lapin ELY-keskus hyväksyi 29.6.2016 (LAPELY/2286/2016). Kuvassa 15 alueella tapahtuneet öljyvuo-dot. Öljyvuo-doissa maahan joutui yhteensä noin 400 litraa polttoöljyä.

Kuva 15. Varikkoalueen öljyvahingot

Lapin ELY-keskuksen päätöksessä esitettiin poistettavaksi pilaantuneet maa-ainekset, joiden öljyhiilivety-pitoisuus ylittää 2000 mg/kg. Kunnostustyöt vaadittiin ulottuvan niin laajalle, että pitoisuuden ylittävät maamassat saadaan poistettua. Pilaantuneet maat kuljetettiin Kemiin Savaterra Oy:lle. Pilaantuneita maita kuljetettiin 25.7.-30.8.2016 yhteensä 805,9 t.

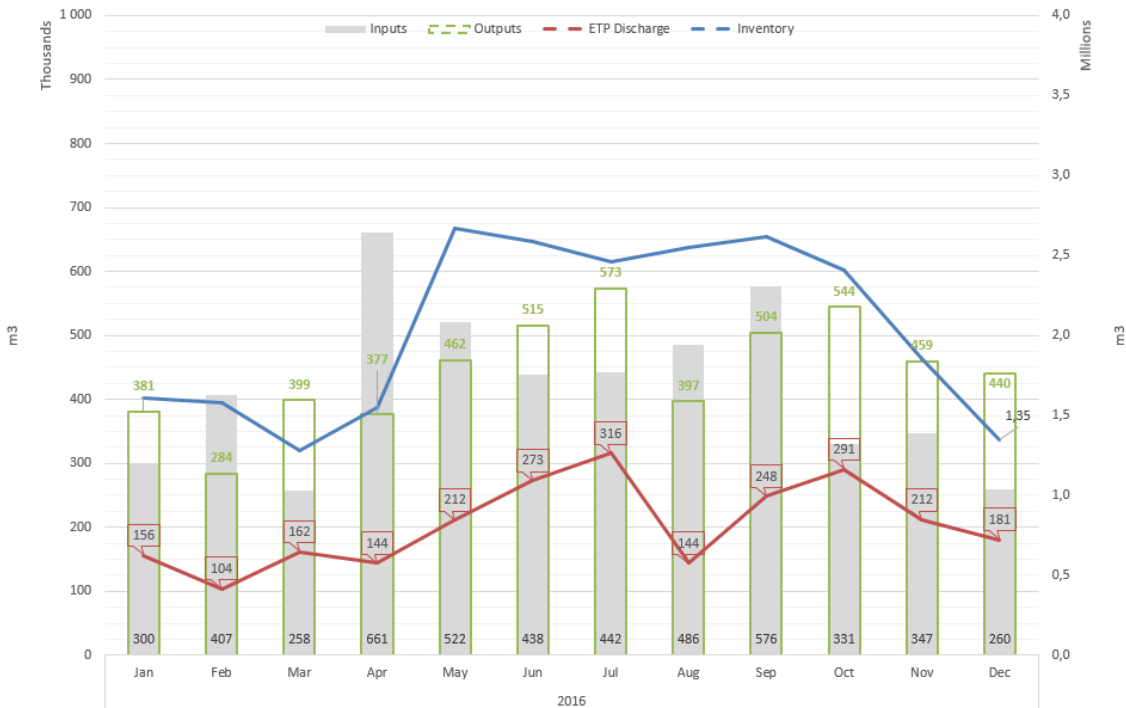
Kuva 18. Vesitaseen kehitys vuonna 2016. Harmaalla tasealueen sisälle tullut vesimäärä, vihreällä purettu vesimäärä, punaisella veden purku vesienkäsittelylaitokselta ja sinisellä koko tasealueen vesimäärä

Kesällä 2016 vedenkäsittelyssä oli koeajossa vedenkäsittelyn pilot-laitos, joka myös lisäsi vedenkäsittelykapasiteettia kesän aikana. Laitosta koeajettiin vesivarastoaltaan vesillä ja sivukivialueen vesillä. Syksyllä korkeat sademäärät vaikuttivat altaissa olevan veden määrään. Talvella ja syksyllä 2016 purettiin sivukivialueen vesiä suoraan vedenkäsittelyprosessiin korkeiden nikkelpitoisuuksien takia. Tämä vaikutti vesienkäsittelylaitos purkuvedessä olevan nikkelin määrään. Vesienkäsittelylaitoksella käytettiin vuoden 2016 aikana noin 330 tonnia kalkkia ja 72 tonnia rikkihappoa pH:n säätöön. Kuvassa 18 on esitetty kaivosalueen vesitase.
