Boliden Kevitsa Mining Oy

Käyttötarkkailun vuosiyhteenveto 2017

KÄYTTÖTARKKAILUN VUOSIYHTEENVETO 2017

Päivämäärä: 28.2.2018

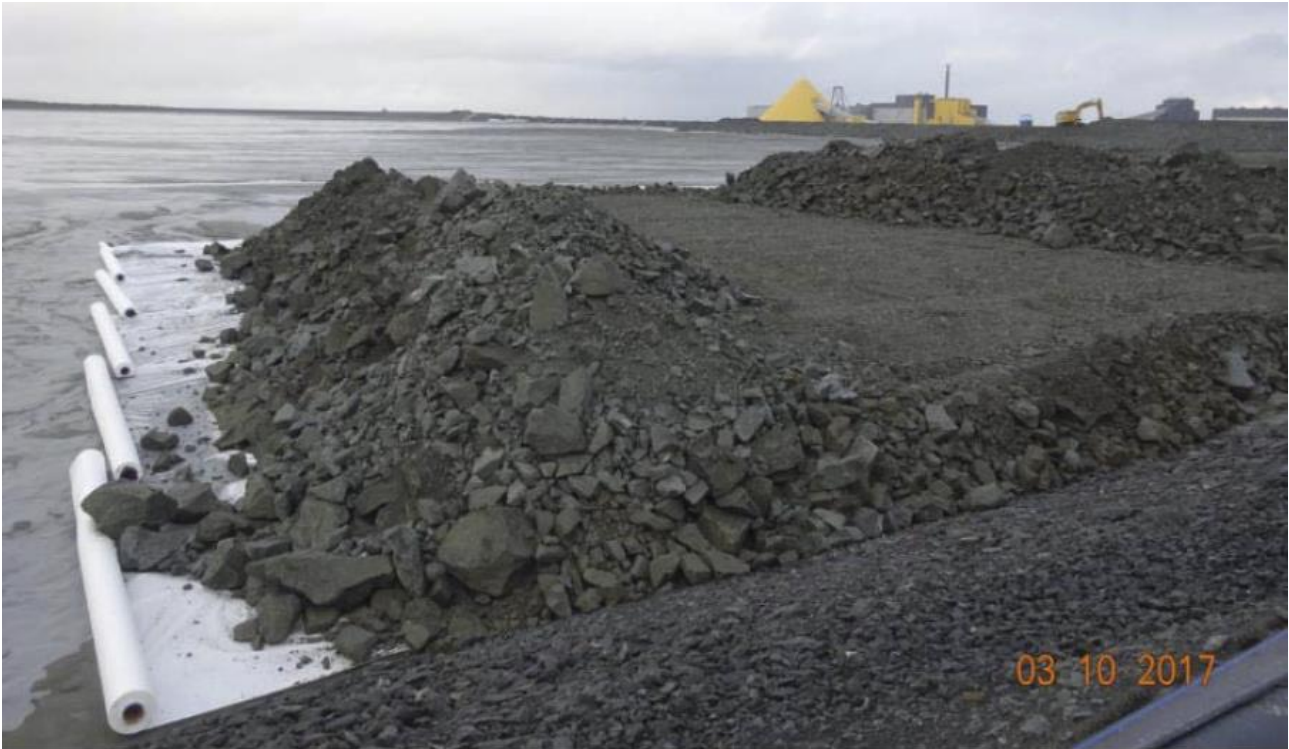
Kuva 9. Suodatinkankaat ensimmäisen louhekerroksen alla paalulla 2300.

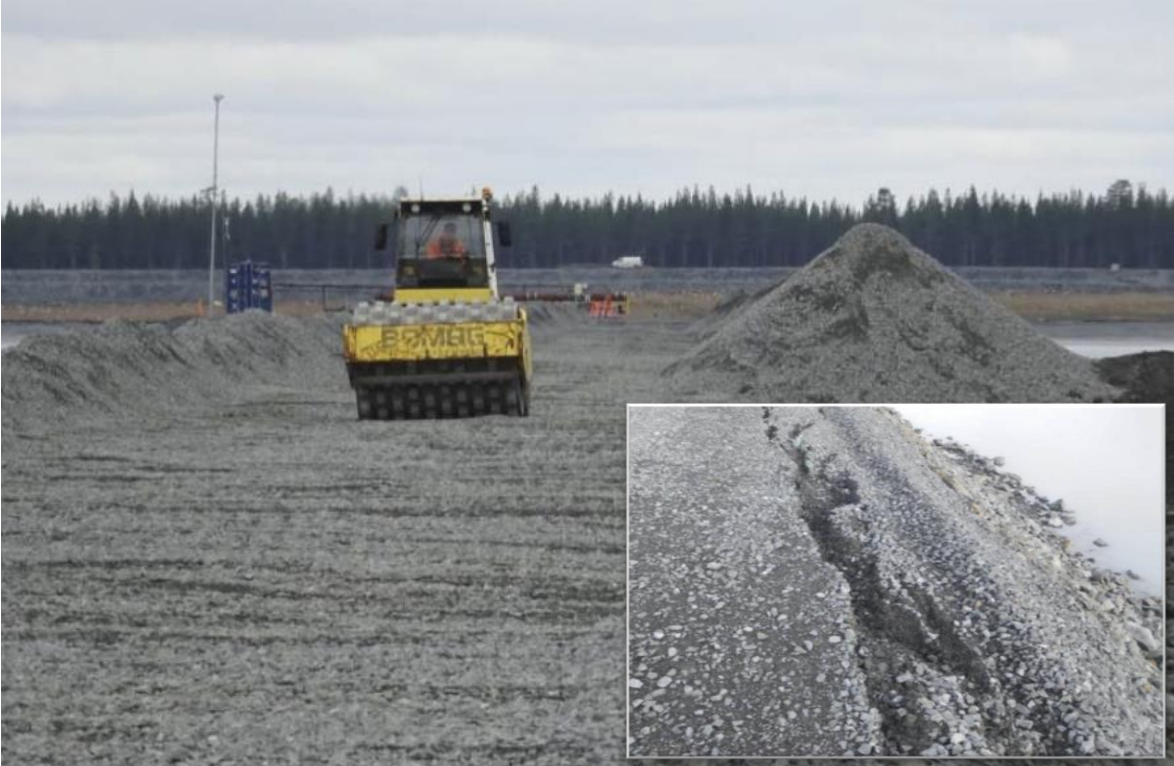
Tiehen tuli myöhemmin routaantuneen rikastushiekan sulamisen yhteydessä halkeamia. Tilannetta seurattiin useamman viikon ajan, jonka jälkeen pyydettiin suunnittelijalta ohjeistus korjaustoimenpiteille. Pumppaamotie oli käyttökiellossa routahavaintojen jälkeen. Kantavakerros siirrettiin sivuun ja louhepengerrakennettiin tiivistettiin sorkkajyrällä. Tiivistyksen jälkeen kerros rakennettiin uudelleen. Korjaustoimenpiteiden jälkeen pumppaamopenkereessä ei havaittu muodonmuutoksia. Kuvassa 10 on esitetty pumppaamopenkereessä havaittuja routavaurioita ja sorkkajyrä tasoittamassa louhepengertä. Kuvassa 11 on esitetty valmis pengertie.

Kuva 10. Sorkkajyrä tiivistämässä louhepengertä ja pienessä kuvassa havaittuja routavaurioita.

Palautuspumppaamolle johtava tie korotettiin toukokuussa. Tien levennysosa rakennettiin poistetun rikastushiekan päälle kallioulouheella ja kantava kerros 0-32 mm murskeesta. Suunnittelijalta saadun lausunnon mukaan routaantunutta rikastushiekkaa ei pumppaamopenkereen osalta ollut tarpeen rikkoo, vaan pengerrakennettiin jäätyneen rikastushiekan päälle. Lumi kuitenkin poistettiin rikastushiekan päältä. Pumppaamokaivot korotettiin tiekorotuksen yhteydessä.

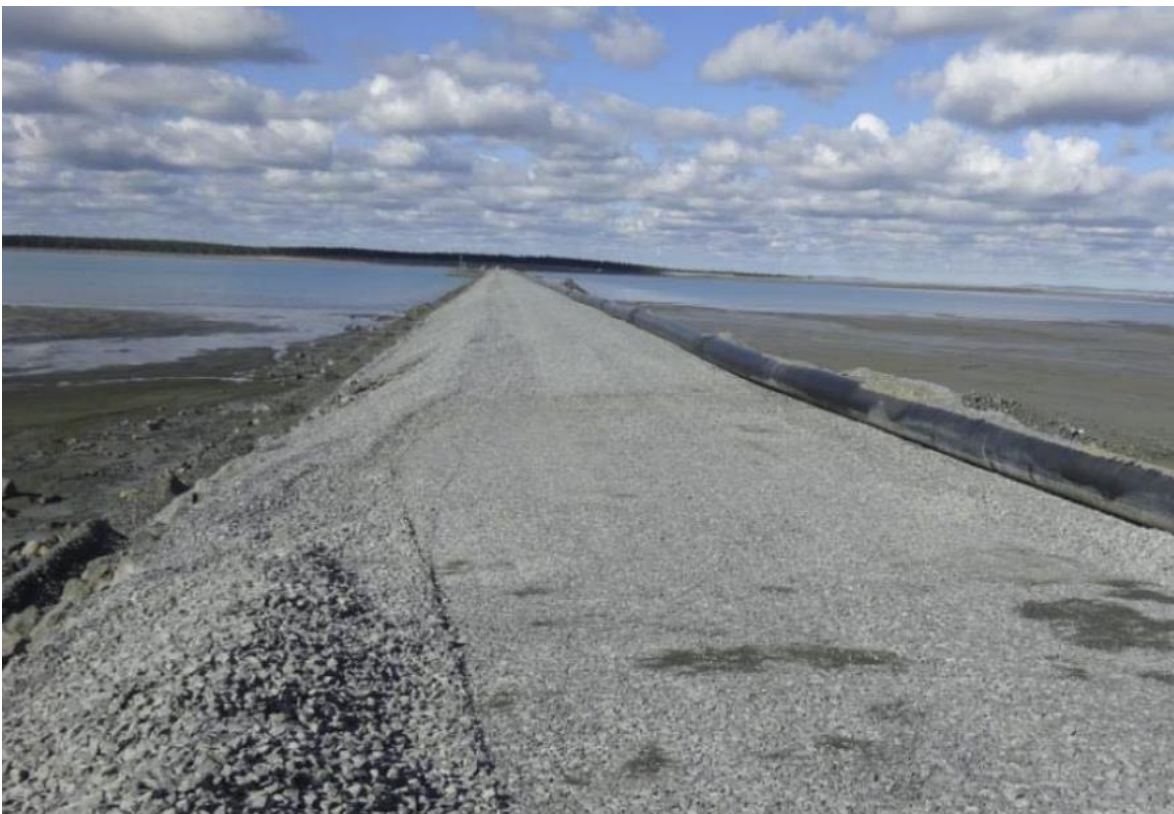
Kuva 11. Valmis tie palautuspumppaamolle. Tiessä ei havaittu muodonmuutoksia korjaustoimenpiteiden jälkeen.

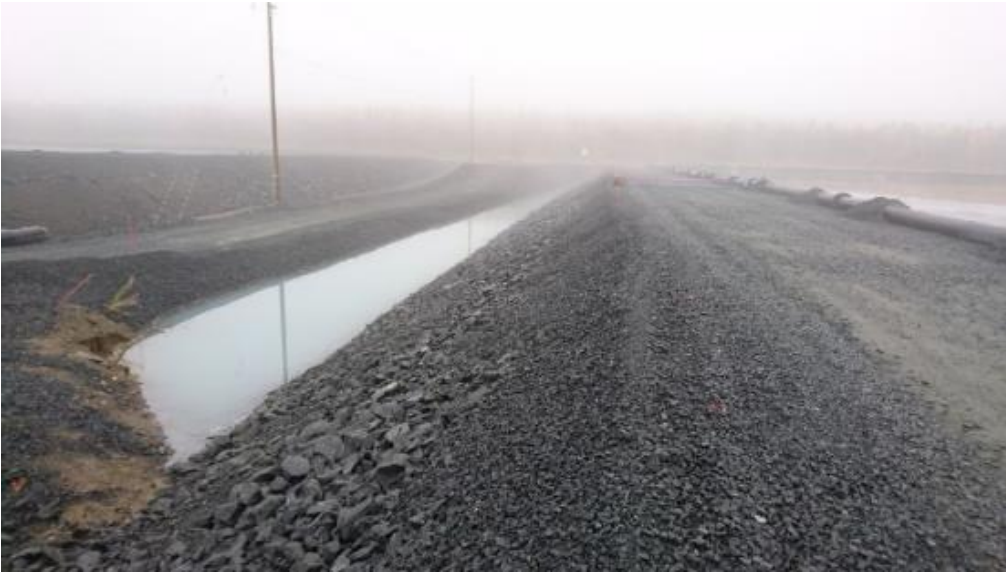
Itäisellä alkupatorakenteella uudella läjitysalueella veden huomattiin kertyvän patovallia vasten. Veden kertyminen johtui siitä, että vesi padottui entisen pengertien taakse, eikä päässyt kulkeutumaan vapaasti rikastushiekka-altaan keskelle, kuten oli tarkoitus. Lopulta vesi myös suotautui patorakenteen läpi padon toisella puolella olevaan suotovesiojaan. Vesi pumpattiin ojasta takaisin altaaseen ja pengertiehen tehtiin suurempi aukko veden vapaan pääsyn varmistumiseksi. Vesiä ei päässyt allas-alueen ulkopuolelle. Ilmiö on esitetty kuvassa 14 ja ojaan suotautunut vesi kuvassa 15.

Kuva 15. Padon läpi suotautunutta vettä ojassa.

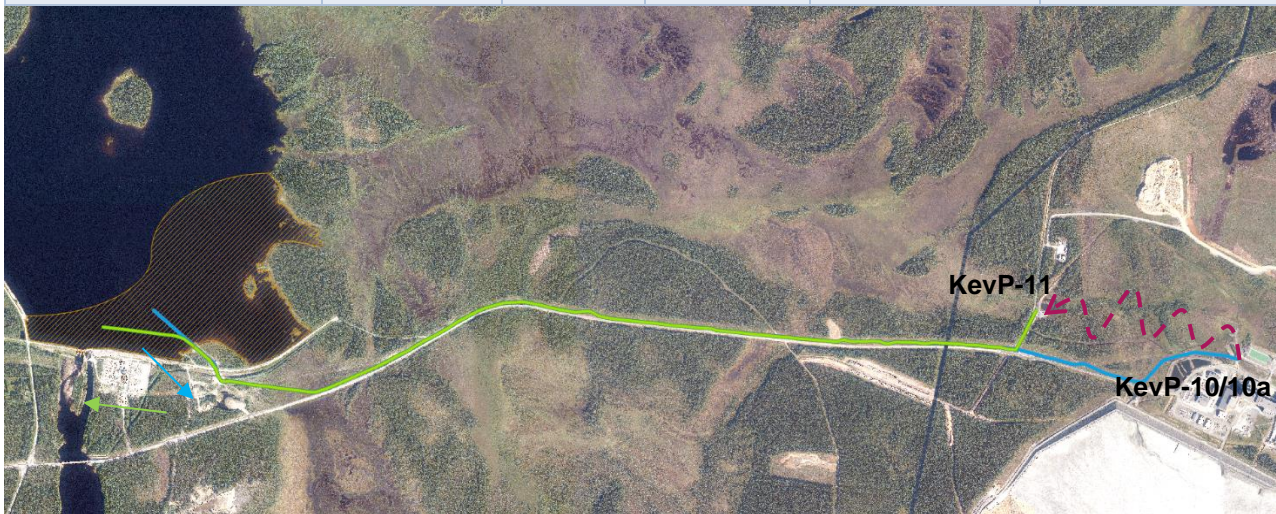
Kuva 21. Vesimäärät ja kuormitukset pintavalutuskentälle ja Kitiseen 2013-2017

Puhdistettu vesi pin- tavalutuskentälle (KevP-10/10a)	Nikkeli (kg)	Kupari (kg)	Sulfaatti (t)	Kokonaistyyppi (t)	Vesimäärä (Mm ³)
2017	69	0,7	801	9,2	1,3
2016	228	2	1194	19,3	2,4
2015	218	2	1023	12,4	2,3
2014	172	5	892	7,8	2,4
2013	157	6	666	4,8	1,7

Kitiseen pumpattava vesi (KevP-11)	Nikkeli (kg)	Kupari (kg)	Sulfaatti (t)	Kokonaistyyppi (t)	Vesimäärä (Mm ³)
2017	112	2	1 086	6,7	2,4
2016	251	3	1 803	15,7	3,8
2015	201	3	1 383	8,9	3,7
2014	112	3	944	5,3	3,1
2013	66	4	678	3,8	2,4
Vuosiraja-arvo	650	200

Ylitevesiä käsiteltiin vuonna 2017 vanhalla ETP-laitoksella ja 31.5. käyttöön otetulla Actiflo-vesienkäsittelylaitoksella. Kesäkuusta eteenpäin vesiä käsiteltiin pääsääntöisesti Actiflo-laitoksella. ETP oli käytössä toukokuun jälkeen ainoastaan 1.6.-9.6, 20.7-11.8 ja 17.8. Vesienkäsittely lopetettiin 19.10.2017 loppuvuodeksi myös Actiflo-laitoksella matalan vesi-inventaarion vuoksi. Laitos vaikuttaa tulosten mukaan toimivan moitteettomasti. Actiflo-laitoksella oli vuonna 2017 käytössä yksi vesienkäsittely-yksikkö. Toukokuun 2018 loppuun mennessä otetaan käyttöön kaksi yksikköä lisää. Tarkoituksena on käsitellä kaikki ylitevesi Actiflo-laitoksella ja valjastaa vanha ETP-yksikkö ainoastaan sivukivi ja avolouhosvesien käsittelemiseen. ETP:ltä vedet ohjattaisiin takaisin vesivarastoal- taaseen. Ylitevesiä käsiteltiin yhteensä noin 1,4 Mm³, joka on 1 Mm³ vähemmän kuin edellisenä vuonna. Vesiä käsiteltiin vähemmän odotettua kuivemman vuoden ja matalan vesi-inventaarion vuoksi, minkä vuoksi myös kuormitukset pintavalutuskentälle (kevP-10/10a) ja Kitiseen purettavien (KevP-11) vesien osalta jäivät selvästi vuosia 2015 ja 2016 pienemmäksi. Kuvassa 21 on esitetty puhdistetun veden määrä ja nikkelin, kuparin, sulfaatin sekä kokonaistypen kuormitukset pintava- lutuskentälle ja Kitiseen vuonna 2017. Käsitellyn veden laadussa ei ylitetty ympäristöluvan (79/2014/1) lupamääräyksen 14 mukaisia lupamääräyksiä.

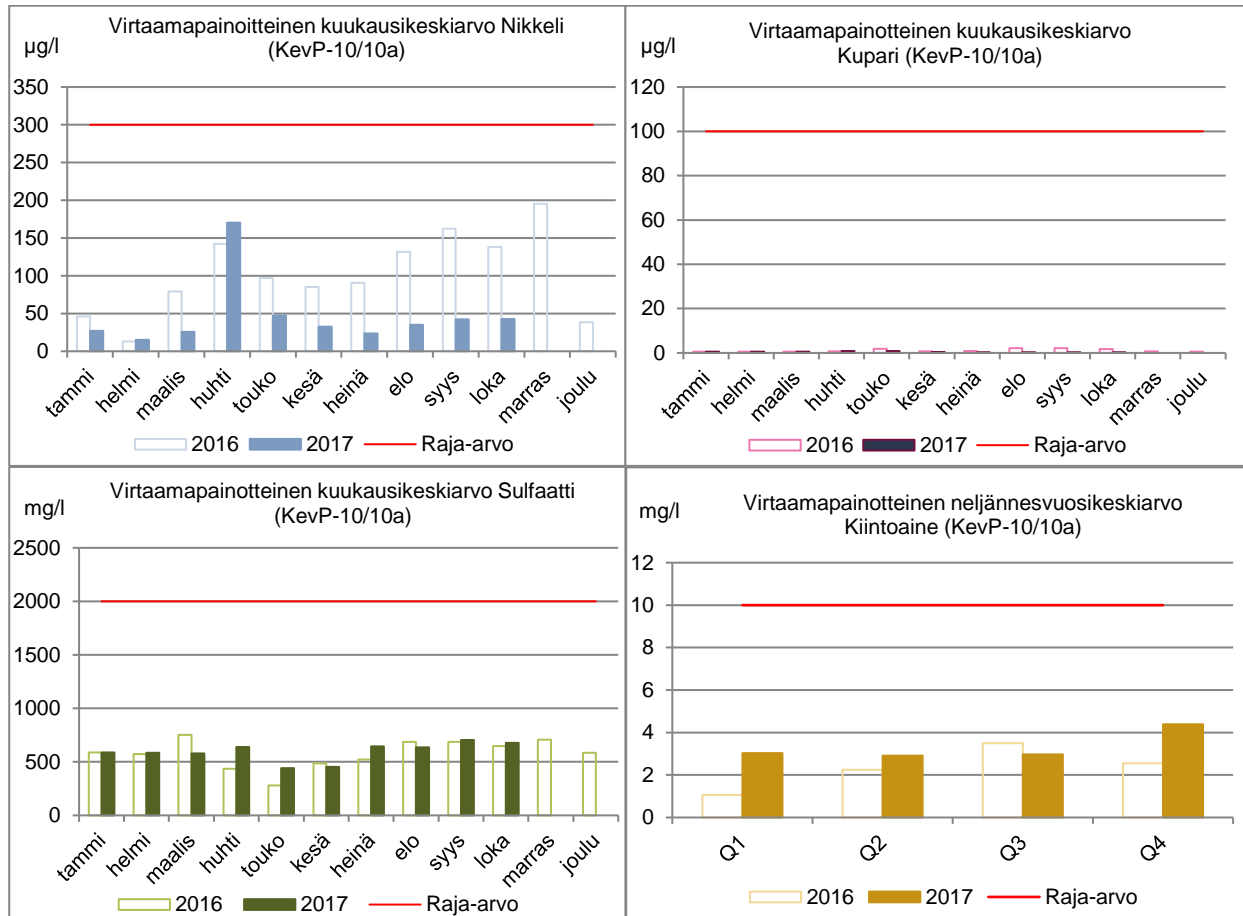
Kuvassa 22 on esitetty pintavalutuskentälle johdetun veden virtaamapainotteiset kuukausikeskiarvot nikkeli-, kupari- ja sulfaattipitoisuuksien osalta ja virtaamapainotteiset neljännesvuosikeskiarvot kiintoaineen osalta. Kuvaajissa näkyy punaisella ympäristöluvan (79/2014/1) raja-arvot. Marras- ja joulukuun pylväät näyttävät kuukausikeskiarvojen osalta nollassa, koska loppuvuodesta ei käsitelty vesiä. Vaikka ylitevesiä ei marras- ja joulukuussa käsitelty, niin Kitiseen purettiin yhteensä 122 000 m³ pintavalutuskentän jälkeiseltä pumppaamolta. Ylimääräisiä vesiä pintavalutuskentällä olevista lähteistä kertyi lähes 1 Mm³.

Kuva 22. Virtaamapainotteiset kuukausikeskiarvot nikkelille, kuparille, sulfaatille ja virtaamapainotteinen neljännesvuosikeskiarvo kiintoaineelle. Kuvaajassa on esitetty punaisella ympäristöluvan (79/2014/1) raja-arvot.

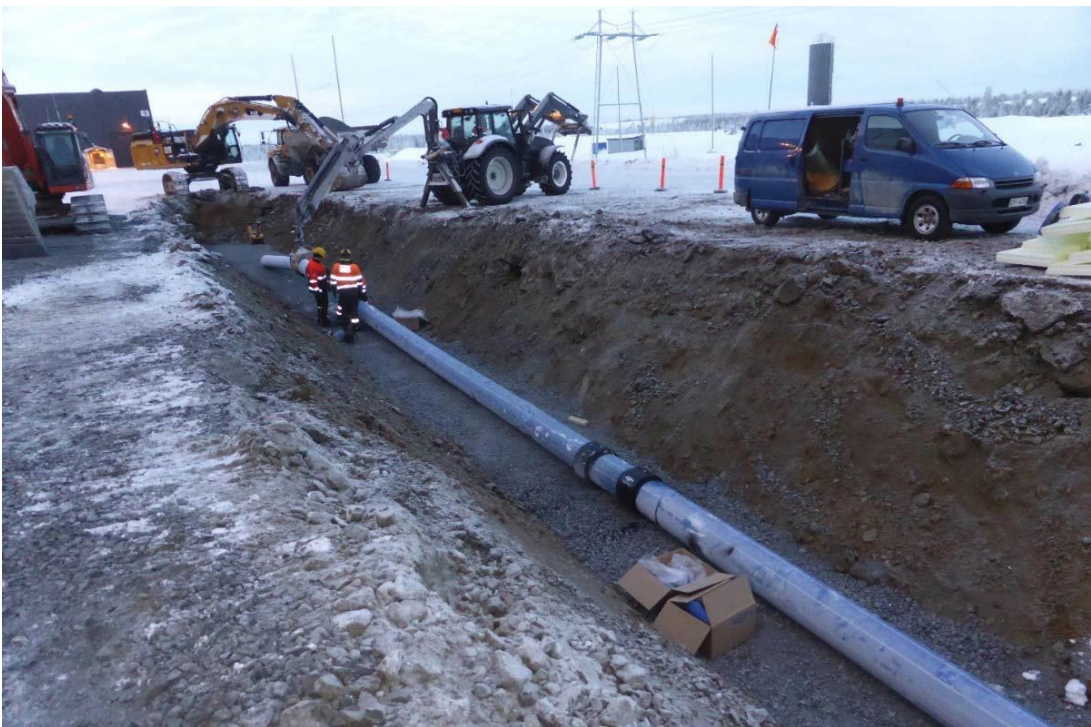
Kuva 25. Putki on asennettu putkiarinan pohjalle. Putkilinjassa käytettiin hyväkuntoisia käytettyjä putkia.

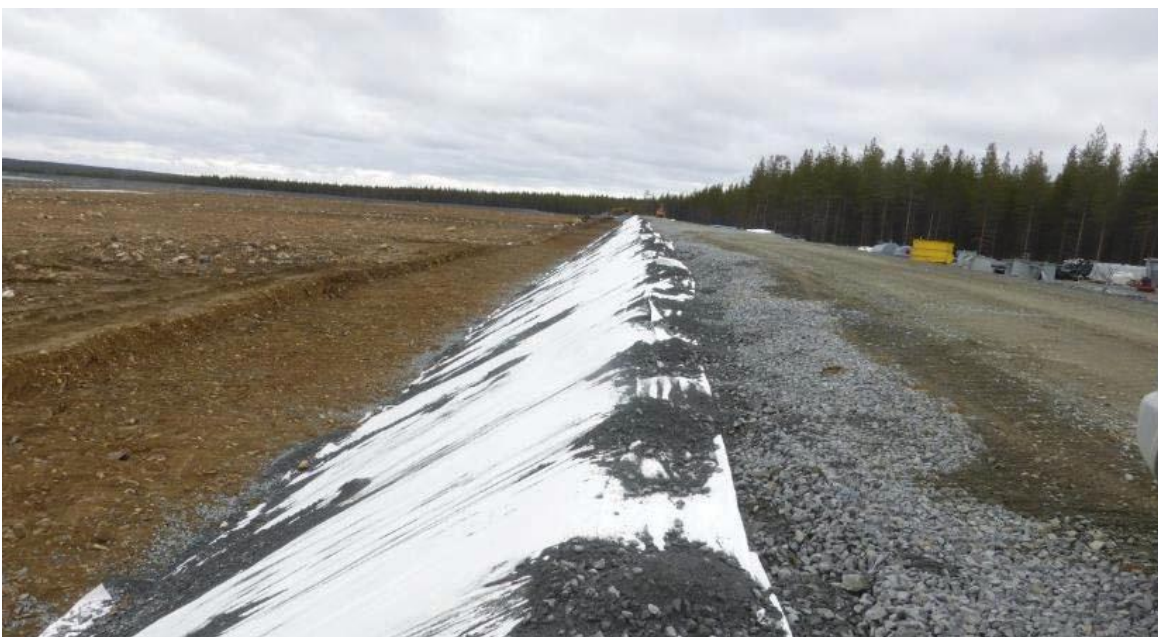
Lapin ELY-keskus on hyväksynyt rakennus- ja laadunvalvontasuunnitelmat rikastushiekka-altaan A alkupatorakenteista 4.5.2017. Riippumaton laadunvalvoja on todennut, että työmaakäyntien, materiaalitöimittäjien toimittamien dokumenttien sekä urakoitsijan suorittamien laadunvarmistusmittausten perusteella urakan rakennekerrokset on tehty ympäristöluvan ja hyväksytyjen suunnitelmien mukaisesti ja eri rakennekerrosten ja rakenteiden toteutunut laatu täyttää sekä materiaalien ominaisuuksien, että työn osalta asetetut laatuvaatimukset. Alkupatojen rakentamisen aikana ei todettu laatueroja. Lapin ELY-keskus on hyväksynyt esitetyt laadunvalvonta-asiakirjat 12.9.2017. Kuvasessa 28 on esitetty länsireunan tiivisteuran pohjan rakennusvaihe.

Kuva 28. Länsireunan tiivisteuran pohja on kaivettu ja luiskasuodattimen päälle on asetettu N3 luokan suodattinkangas. Mitatut limityspituudet olivat yli 500 mm.
