BOLIDEN KEVITSA

SATOJÄRVEN

VIITASAMMAKKOPOPULAATION

SEURANTA 2018

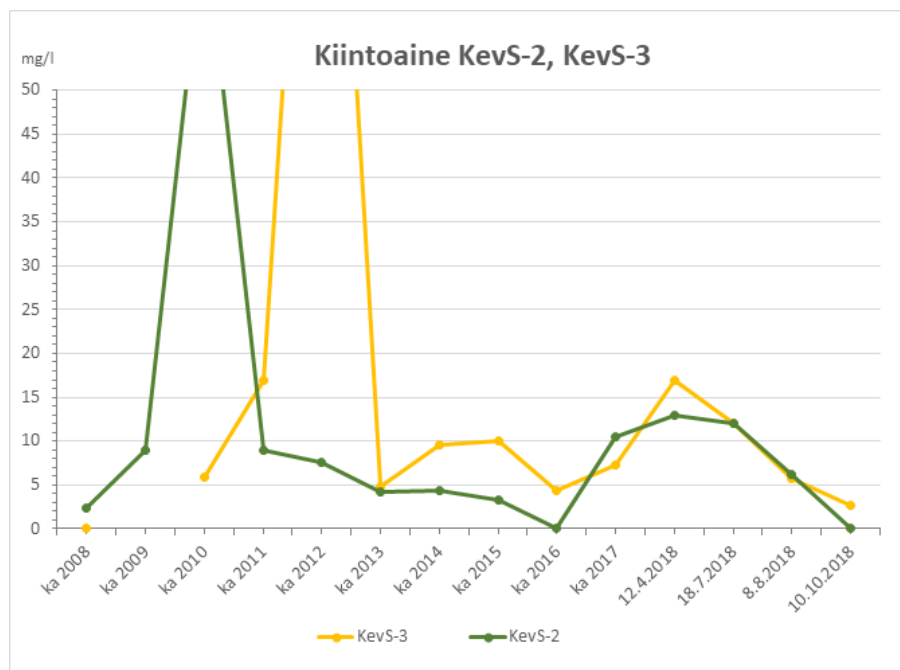
Kuva 5. Satojärveen laskevassa ojassa sekä Satojärven tarkkailupisteessä mitatun kiintoaineen määrä (2004–2018). Vuoden 2010 keskiarvopitoisuus pisteellä KevS-2 (69 mg/l) ja pisteen KevS-3 ka pitoisuus (118 mg/l) vuodelta 2012 eivät näy kuvaajassa skaalauksesta johtuen.

Satojärveen laskevan ojan (KevS-2) ja Satojärven (KevS-3) vedenlaatua on tarkkailtu säännöllisesti osana vedenlaadun seurantaan (Ramboll Oy 2018, Eurofins Ahma Oy 2019). Tarkkailupisteillä ei ollut havaittavissa merkittävässä määrin kiintoaineksen määrän kasvua. Vuoden 2018 tulosten perusteella kiintoaineksen määrä oli hieman alhaisempi kuin viime vuonna (Kuva 5).

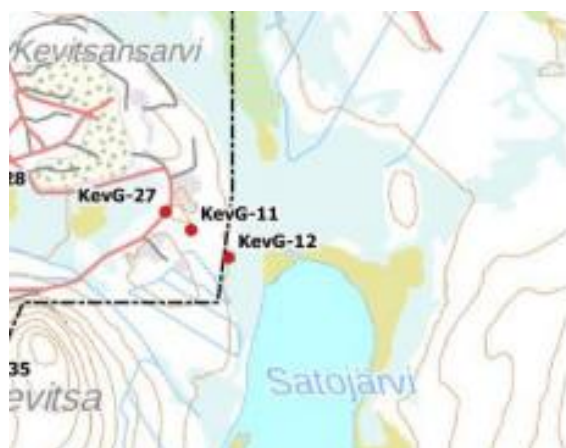
Kuva 6. Pohjavesiputkien KevG-11 ja KevG-12 sijainnit (kuvakaappaus pohjavesitarkkailuraportista, Eurofins Ahma Oy 2019).

Putket KevG-11, KevG-12 ja KevG-27 on asennettu meluvallin itäpuolelle, jotta voidaan seurata avolouhoksen kuivanapidon aiheuttamaa mahdollista pohjavedenpinnan alentumista sekä meluvallin läjityksen vaikutuksia Satojärven suuntaan.

Putkelta KevG-11 saatiin vuonna 2018 pinnankorkeus mitattua vain kaksi kertaa ja pinnankorkeuksien havaittiin olevan edellisvuosiin nähden alhaiset keskiarvoltaan 233,8 mmpy. Satojärveä lähemmän putken KevG-12 keskimääräinen pinnankorkeus oli 227,17 mmpy. Pohjaveden pinnankorkeuksien vaihteluväli on tarkkailtavissa havaintoputkissa pysynyt suurin piirtein samana, kuin viime vuosina (Eurofins Ahma Oy 2019). Vuonna 2018 oli huomattavasti normaalia vähäsateisempi.

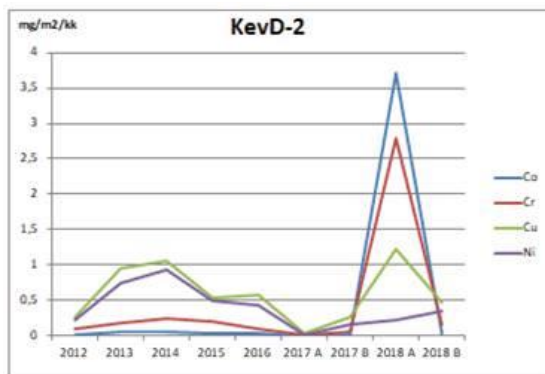
Kuva 8. Satojärven alueen pölylaskeumasta mitatut raskasmetallipitoisuudet (koboltti, kromi, kupari, nikkeli) vuosina 2011–2018.

Pölykeräimistä otetuista näytteistä määritetään vuosittain lokakuussa koboltti-, kromi-, kupari-, nikkeli- ja rautapitoisuudet. Analyysitulosten mukaan vuonna 2014 lokakuussa epäorgaanisen laskeuman määrä on ollut huomattava minkä vuoksi myös metallipitoisuudet olivat tuolloin korkeampia. Vuonna 2015 jälkeen on näkyvässä lasku pitoisuuksissa. Vuoden 2017 koboltti-, kromi-, kupari-, nikkeli- ja rautalaskemat olivat matalammalla tasolla kuin vuonna 2016.

Vuonna 2018 havaittiin metallilaskemien lisääntymistä varsinkin kaivosalueen lähiympäristössä itä- (Satojärven pohjoispuolinen näyteala KevD-2) ja pohjoispuolella.

Kupari-, kromi- ja rautalaskemat olivat maaliskuun 2018 keräysjakson kaikissa näytteissä selvästi korkeampia kuin mittaushistorian aiemmissa näytteissä. Syyskuussa kerätyissä näytteissä metallien pitoisuudet olivat selvästi maaliskuun kierrosta matalammalla tasolla lukuun ottamatta nikkelpitoisuutta tarkkailupisteillä KevD-2 ja KevD-4, joiden nikkelpitoisuus oli korkeammalla tasolla (Eurofins Ahma Oy 2019).
