**BOLIDEN KEVITSA MINING OY**  
**YMPÄRISTÖMELUN MITTAUKSET, KESÄ 2019**

Projektinro: 10363\_001

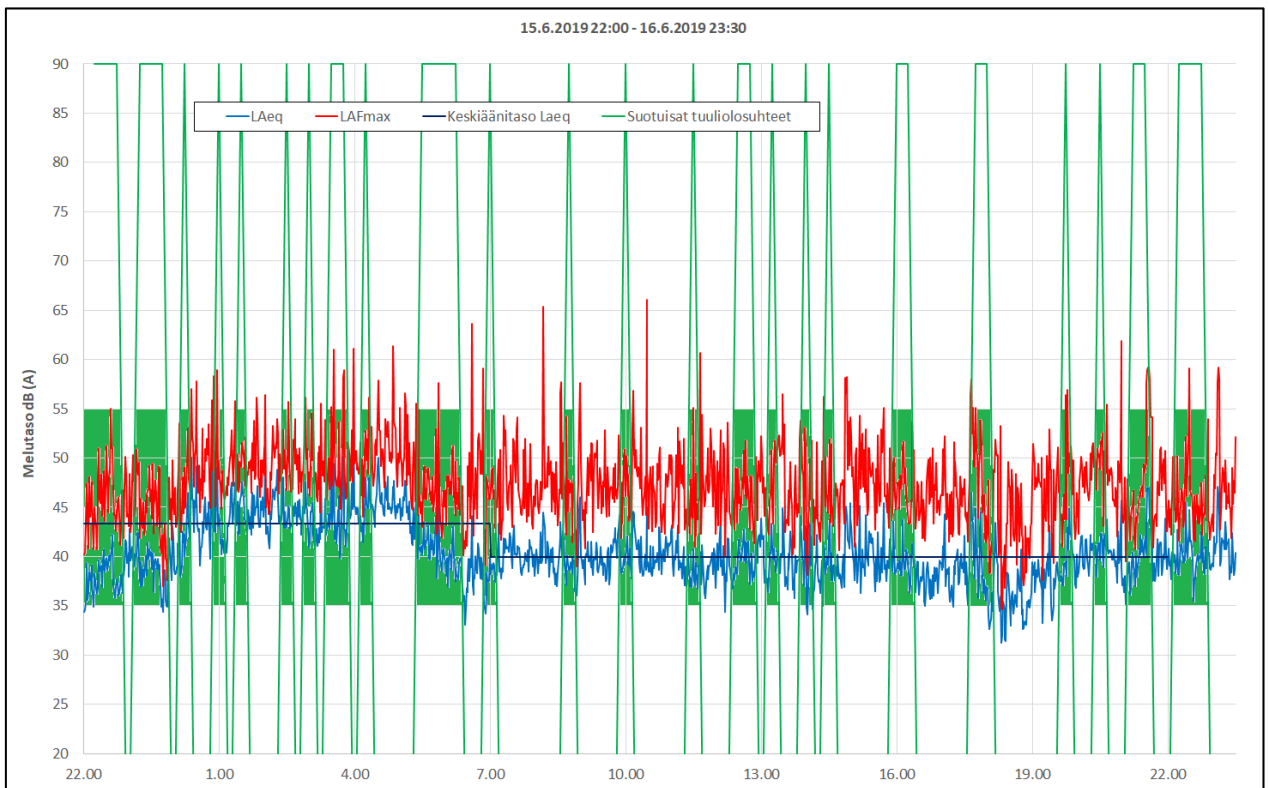
Kuva 8. Keski- ja maksimiäänitasot mittauspisteessä KevD-2 aikavälillä 15.6.2019 22:00 – 16.6.2019 23:30. Sininen viiva kuvaa minuutin keskiäänitasoja ja punainen maksimiäänitasoja. Mustalla viivalla on kuvattu yö- ja päiväaikaiset keskiäänitasot. Vihreällä on merkitty olosuhteet, jolloin tuulen suunta oli toiminta-alueelta mittauspistettä kohden.

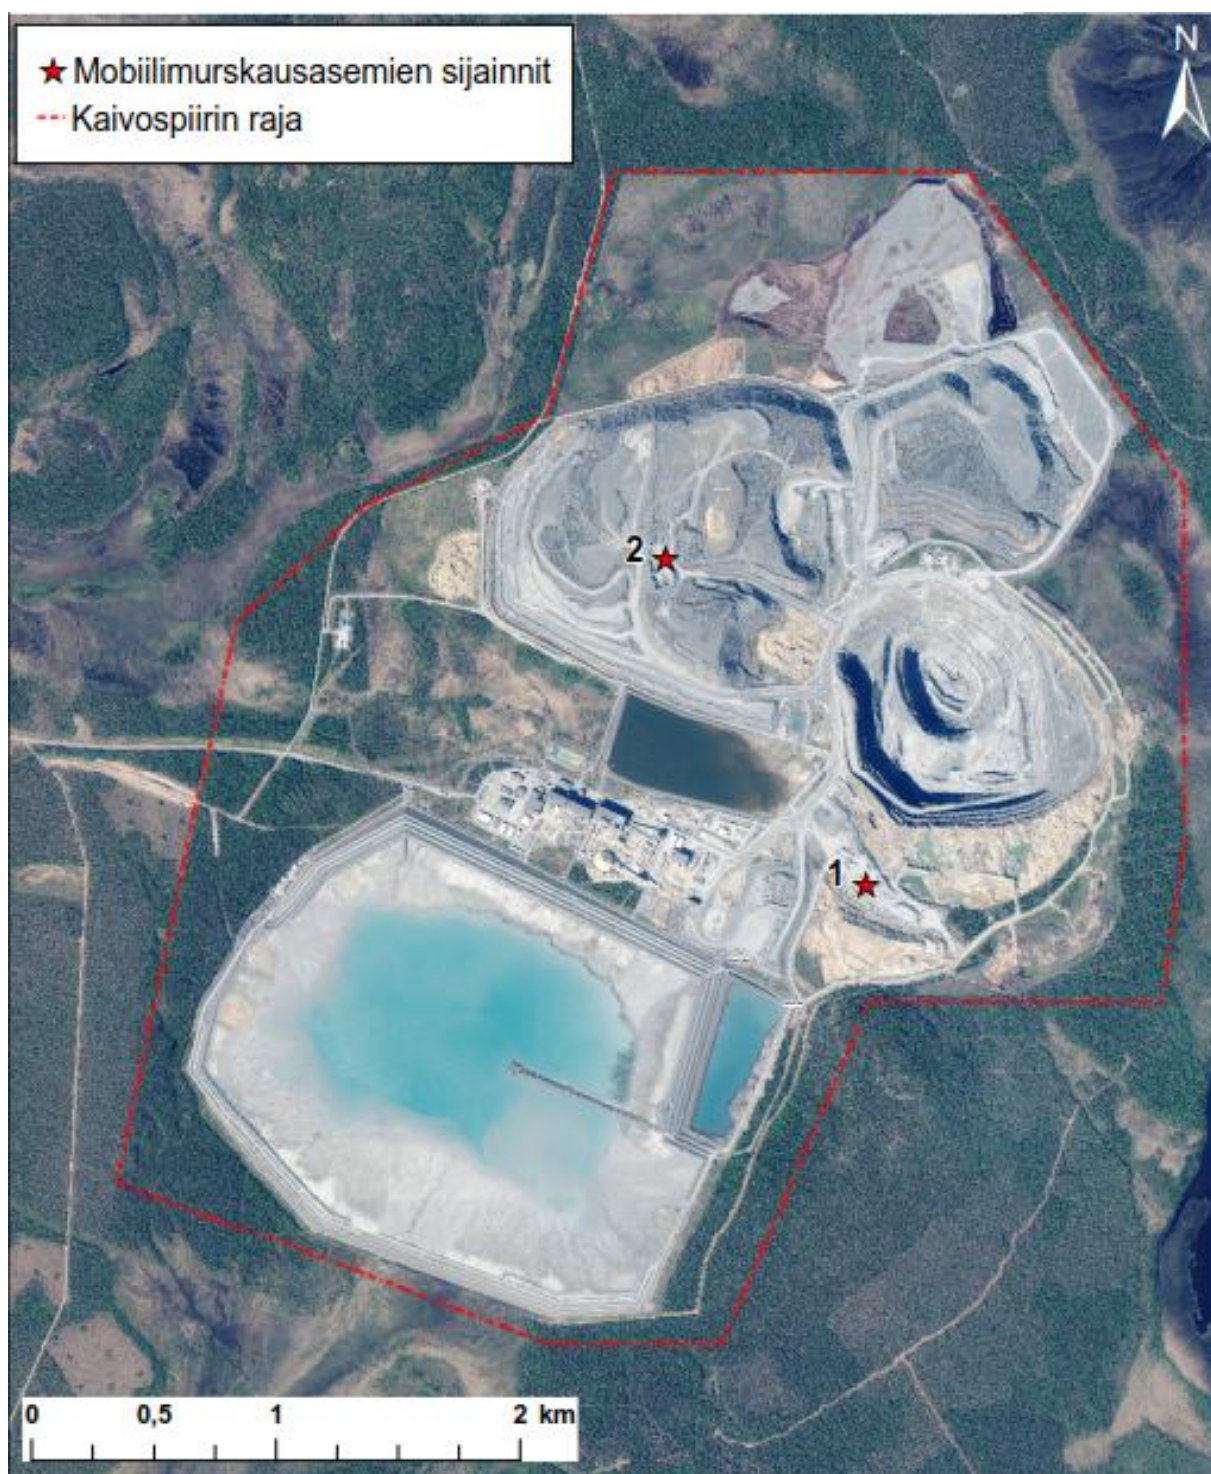
**LIITE 1:** Mobiilimurskien sijainnit.

Mittauspisteeseen kantautuva melu oli aistinvaraisesti arvioituna suhteellisen hiljaista, monesta lähteestä muodostuvaa ääntä, josta oli erotettavissa maansiirtoautojen ääniä, matalia kumahduksia ja muita yksittäisiä ääniä, jotka oletettavasti tulivat louhos- tai sivukivialueelta. Rikastamoalueelta kuului heikosti puhaltimien yms. tasaista melua aiheuttavien melulähteiden ääntä. Vuonna 2015 mittauspisteessä havaittiin selvästi mobiilimurskauksen ääni ja murskauksen aikana melutaso oli 50 dB tuntumassa. Nyt mobiilimurskauksen ääni ei ollut selvästi havaittavissa muusta melusta. Liitteessä 1 on esitetty murskien sijainti mittauksen aikana.
