Boliden Kevitsa Mining Oy

Käyttötarkkailun vuosiyhteenveto 2020

BOLIDEN KEVITSA MINING OY KÄYTTÖTARKKAILUN VUOSIYHTEENVETO 2020

Päivämäärä: 26.2.2021

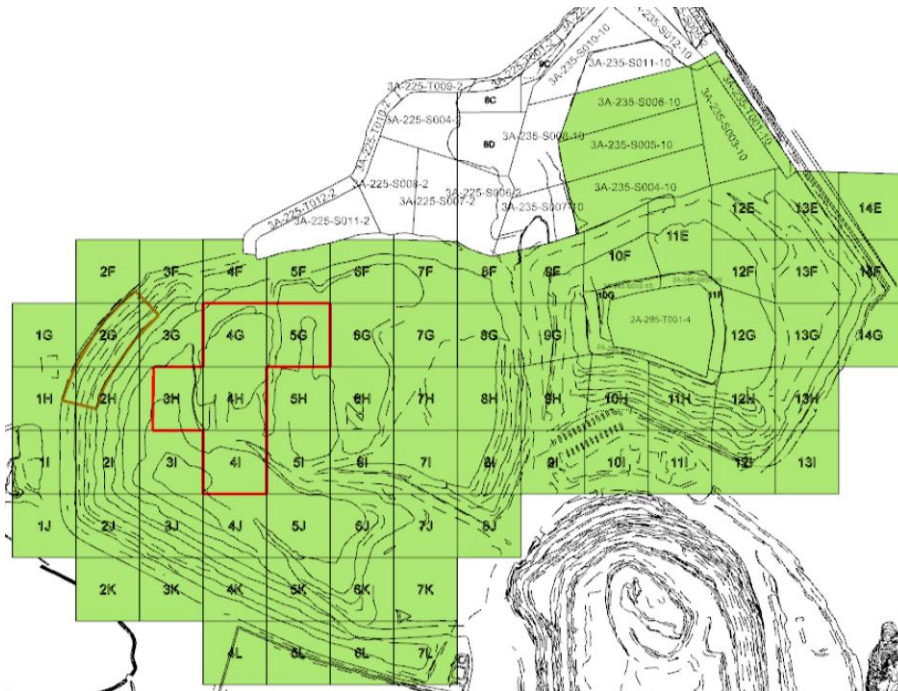
Kuva 3-2. Vuonna 2020 käytössä olleet sivukiven lajitusalueet (vihreällä) ja kapseloitavan kiven sijoituspaikat (punaisella rajatut alueet). Maisemoitu alue, sivukivialueen 1B maisemointipilotti on rajattu ruskealla.

Sivukivi läjitettiin alueille 1a, 1b, 2a, 2b ja 3a. Sivukivialue 3a otettiin osittain käyttöön vuoden 2020 aikana. Kesällä maisemointia koetoimintaa varten noin viiden hehtaarin alue sivukivialueen länsireunan luiskaa (kuva 3-2). Tässä pilottikokeessa testataan uudessa kaivoksen sulkemis- ja jälkihoitosuunnitelmassa esitettyjen peittorakenteiden rakentamista ja soveltuvuutta teollisuusmittakaavassa.

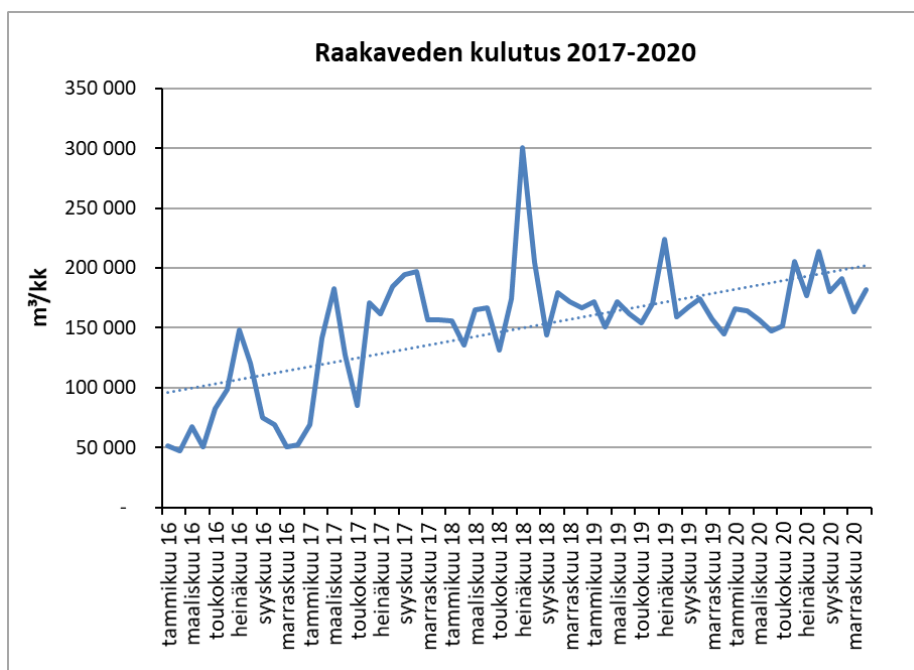
Kuva 4-2. Raakaveden kulutus vuosina 2016-2020.

Raakaveden kulutus rikastamalla oli edellisvuoteen verrattuna tavanomaista. Vuonna 2020 raakaveden kulutus oli noin 2,1 Mm³, kun edellisvuonna raakavettä käytettiin 2,0 Mm³. Raakavettä käytetään pääasiassa myllyjen jäähdytysvetenä, mutta sitä käytetään myös tehdasalueen ja rikastushiekka-allasalueen tiestön kasteluun. Kuvassa 4-2 on esitetty raakaveden kulutus vuosina 2016-2020.

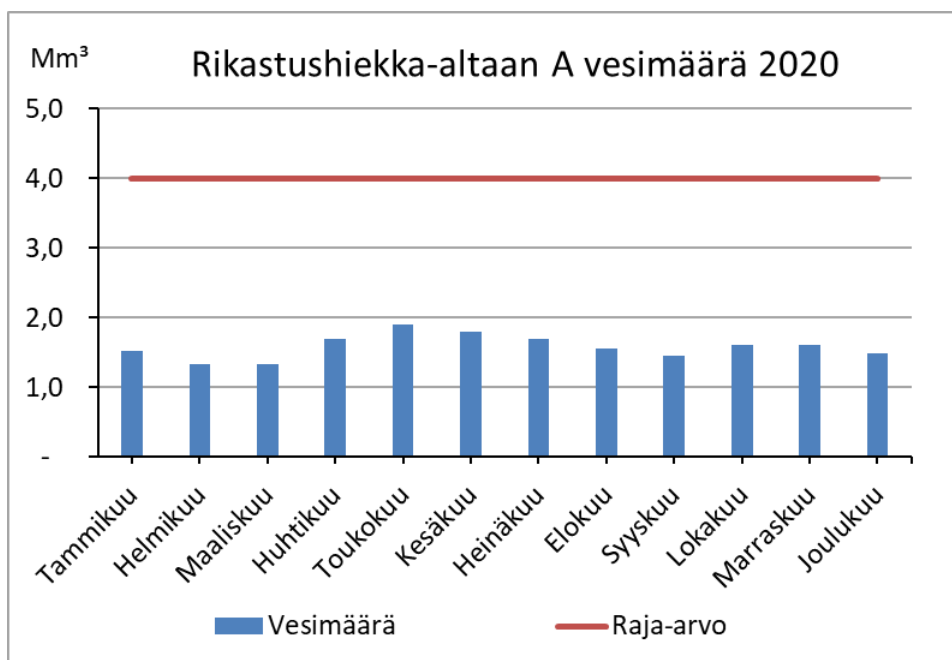
Kuva 6-2. Rikastushiekka-aldalla A varastoidun veden määrä verrattuna luparajaan 4 Mm³.

Kaivoksen raakavedenotto ja käsiteltyjen ylitevesien purkupiste sijaitsevat Vajukosken patoaltaassa Kitisessä. Kaivoksen vesikierrossa rikastushiekka-allas A ja vesivarastoallas toimivat veden varastoaltaina. Rikastushiekka-altaassa A saa ympäristöluvan mukaisesti varastoida vettä enintään 4 Mm³. Vuonna 2020 rikastushiekka-altaassa varastoitii vettä enimmillään toukokuussa 1,9 Mm³ ja koko vuonna keskimäärin 1,6 Mm³ (kuva 6-2).

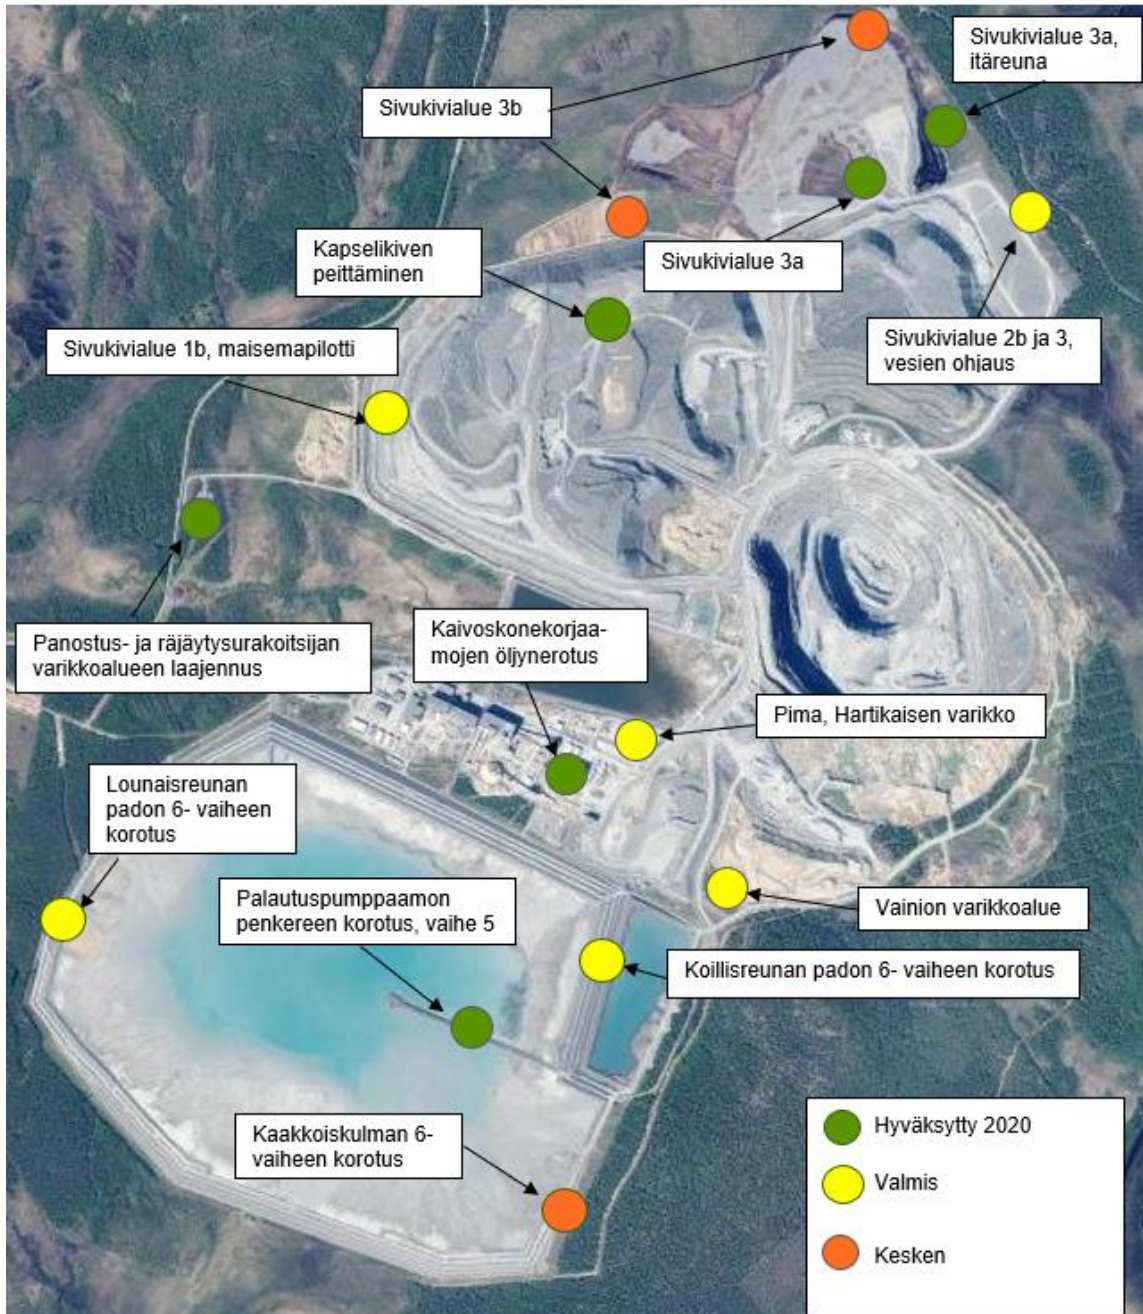
Kuva 9-1. Vuonna 2020 tekeillä olleet ja tehdyt ympäristörakenteet.

Vuosi 2020 jatkui edellisvuoden tapaan aktiivisesti ympäristörakentamisen kannalta. Kuvassa 9-1 on esitetty vuonna 2020 tekeillä olleet ja tehdyt ympäristörakenteet. Kaivoksen riippumattomana laadunvalvojana on toiminut syyskuusta 2014 lähtien Sitowise Oy.

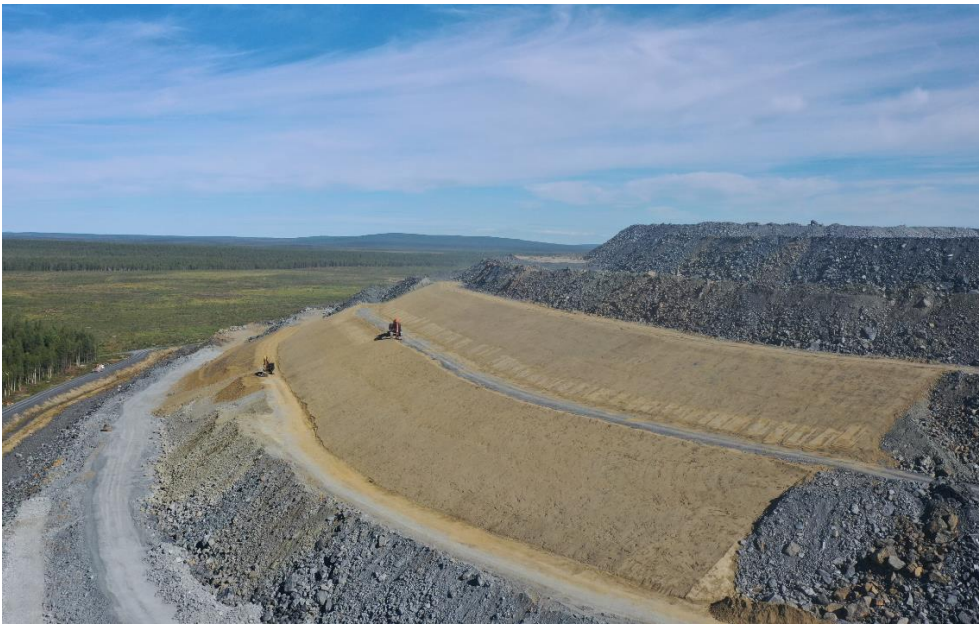
Kuva 9-2. Maisemoinnin tiivismoreenikerrosta sivukivialueella 1b.

Sivukivialueen 1b maisemoinnin osalta rakennustyöt ovat valmistuneet loppuvuodesta 2020. Riippumattoman laadunvalvojan loppuraportti valmistuu alkuvuodesta 2021. Kuvassa 9-2 on sivukivialueen 1b maisemoinnin tiivismoreenikerrosta.

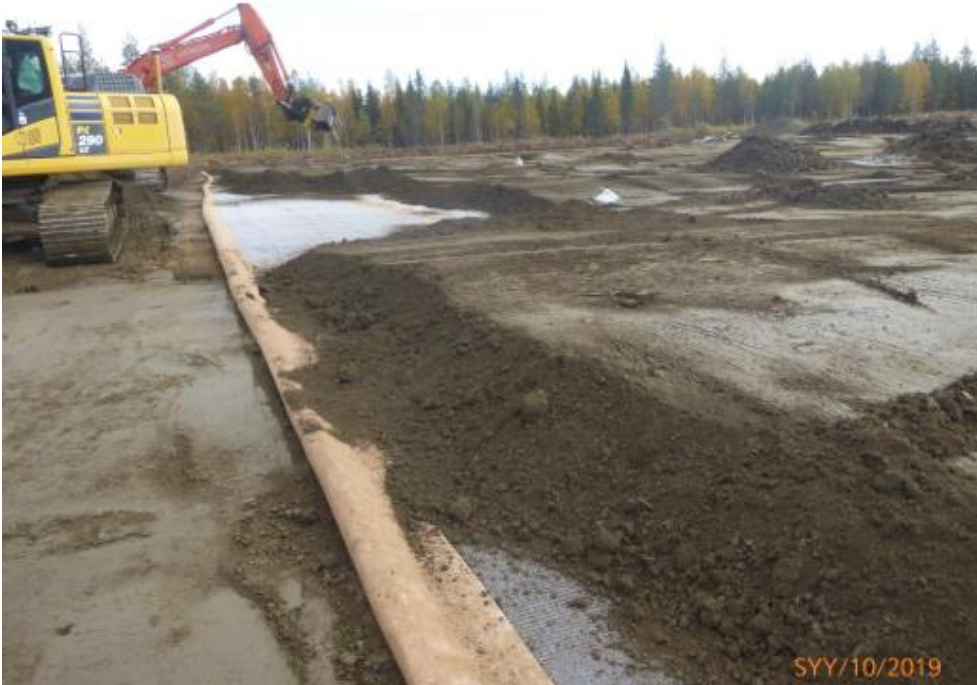
Kuva 9-3. Bentoniittimaton painotusta sivukivialueella 3.

turvetiiviste- ja bentoniittimattoalueen käyttöönoton 17.3.2020. Kuvassa 9-3 on bentoniittimaton painotusta sivukivialueella 3.

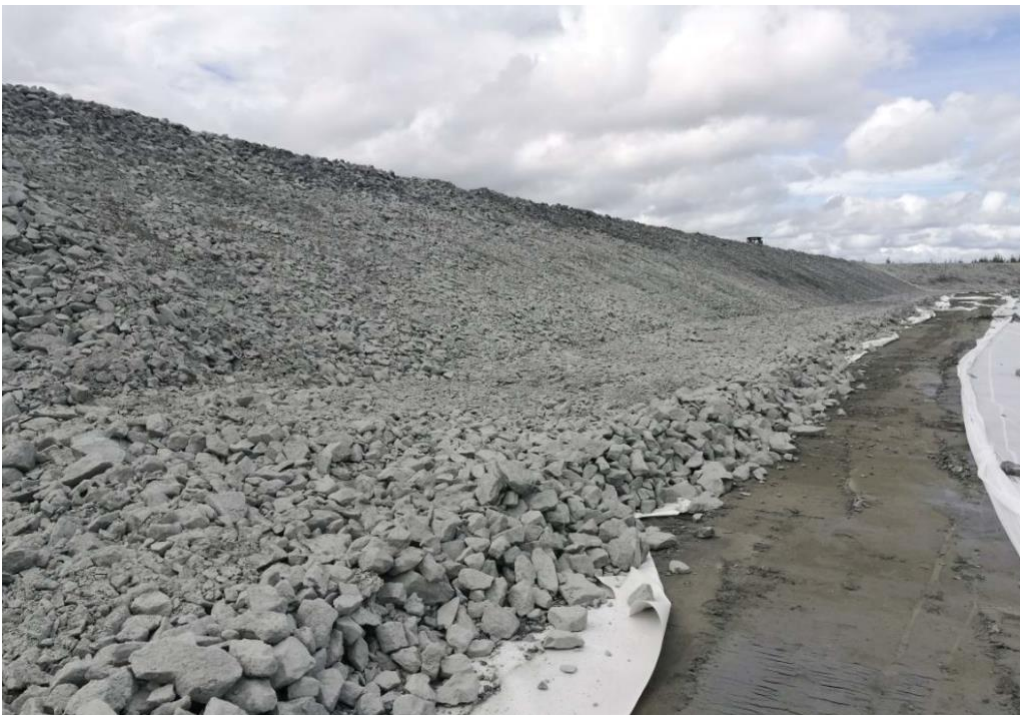
Kuva 9-4. Rikastushiekka-altaan A vaiheen 6 mären puolen luiskan eroosiosuojausta.

Paaluvälien 2020-2670 (koillinen) ja 5380-5950 (lounas) korotus on valmistunut joulukuussa 2020 ja riippumattoman laadunvalvonnan loppuraportti on toimitettu ELY-keskukselle 22.12.2020. Riippumaton laadunvalvoja on todennut rikastushiekka-altaan A korotuksen vaiheen 6 valmistuneiden penkereiden osalta, että rakennekerrosten ja rakenteiden toteutunut laatu täyttää sekä materiaalien ominaisuuksien, että työn osalta asetetut laatuvaatimukset ja ne on rakennettu hyväksytyjen suunnitelmien mukaisesti. Kuvassa 9-4 on rikastushiekka-altaan A vaiheen 6 mären puolen luiskan eroosiosuojausta.

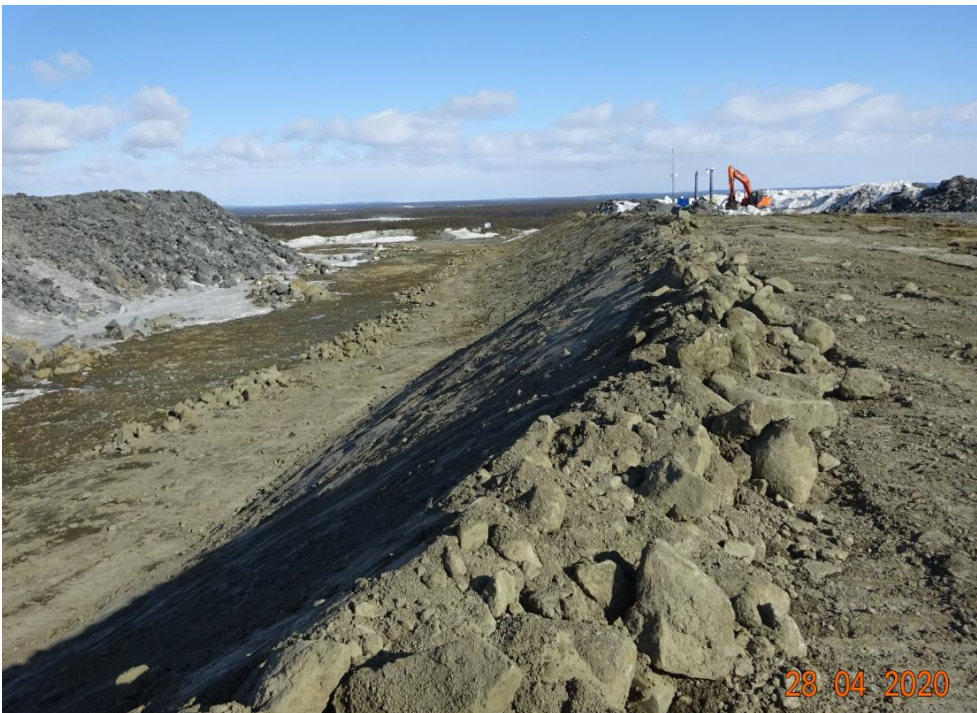
Kuva 9-5. Kapselikiven pohjalle levitettyä moreenirakennetta.

Kapselikiven moreenipohjan rakentaminen aloitettiin vuoden 2019 syksyllä. Ensimmäisten alueiden peittäminen saatiin valmiiksi loppuvuodesta 2020. Loppuraporttiaineisto kapselikiven peittotöiden osalta valmistuu alkuvuodesta 2021.

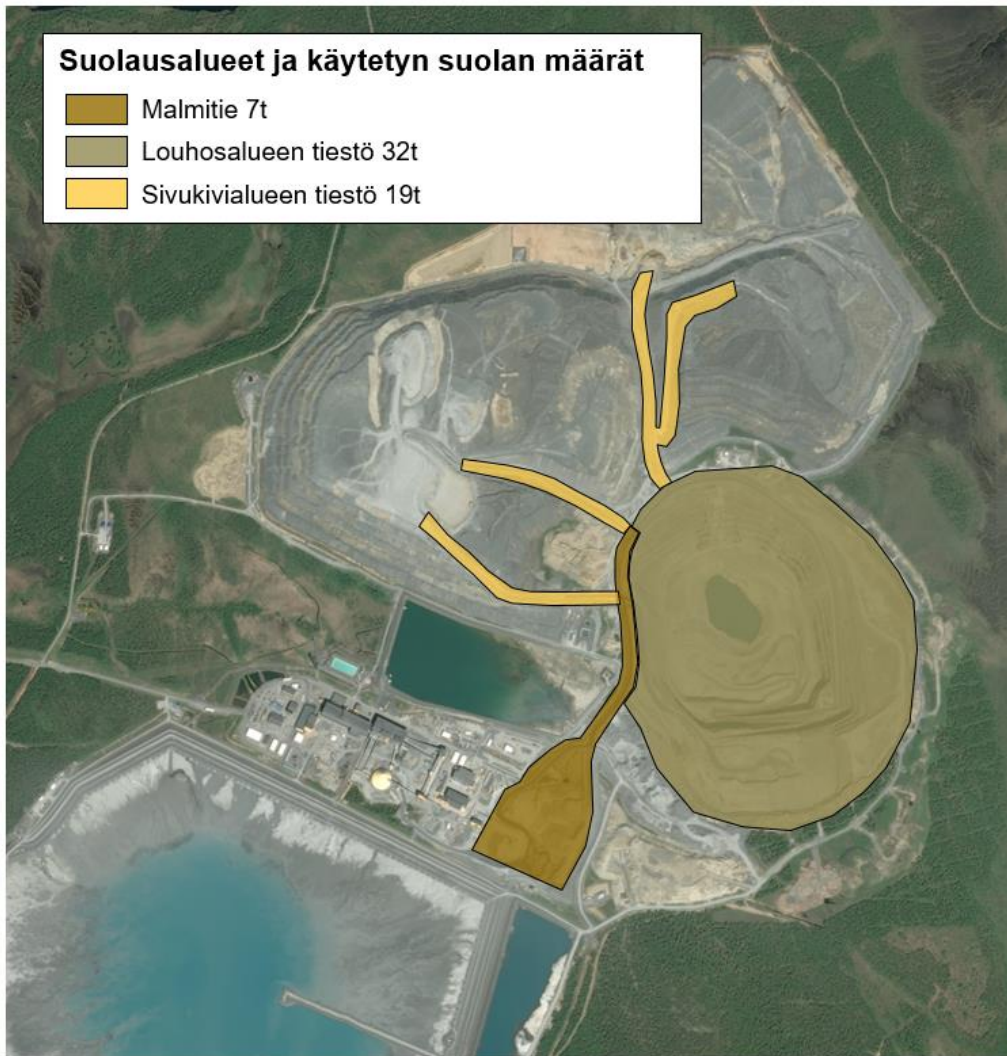
Kuva 10-1. Pölyn ja liukkauden torjunnassa käytetyn suolan jakauma kaivosalueella vuonna 2020.

Veden lisäksi louhosalueen pölyntorjuntaan käytetään suolaa tehostamaan pölynsidontaa kuivilla keleillä ja talvella liukkauden torjuntaan. Suolaa levitettiin louhosalueen teille eli avolouhoksen ja sivukivialueen tiestölle sekä malmiteille vuonna 2020 yhteensä 58 t, mikä oli lähes puolet vähemmän kuin edellisvuonna käytetyn suolan määrä 104 t (kuva 10-1). Vuonna 2020 suolaa käytettiin tammikuu-toukokuu välisenä aikana. Suolan käytön määrää on pyritty optimoimaan ja vähentämään, jotta suolauksesta mahdollisesti aiheutuva ympäristökuormitus olisi mahdollisimman vähäinen. Avolouhoksella pölyämistä aiheuttaa myös poraus, jota hallitaan kiinteillä pölyntorjuntalaitteilla. Poravaunujen pölynpoisto perustuu porareiän ympärille tulevaan suojukseen ja siihen liittyvään sykloniin, johon pöly imetään, sekä kasteluun. Kaivoksen hajapölypäästöjen hallintasuunnitelma on esitetty liitteessä 1.

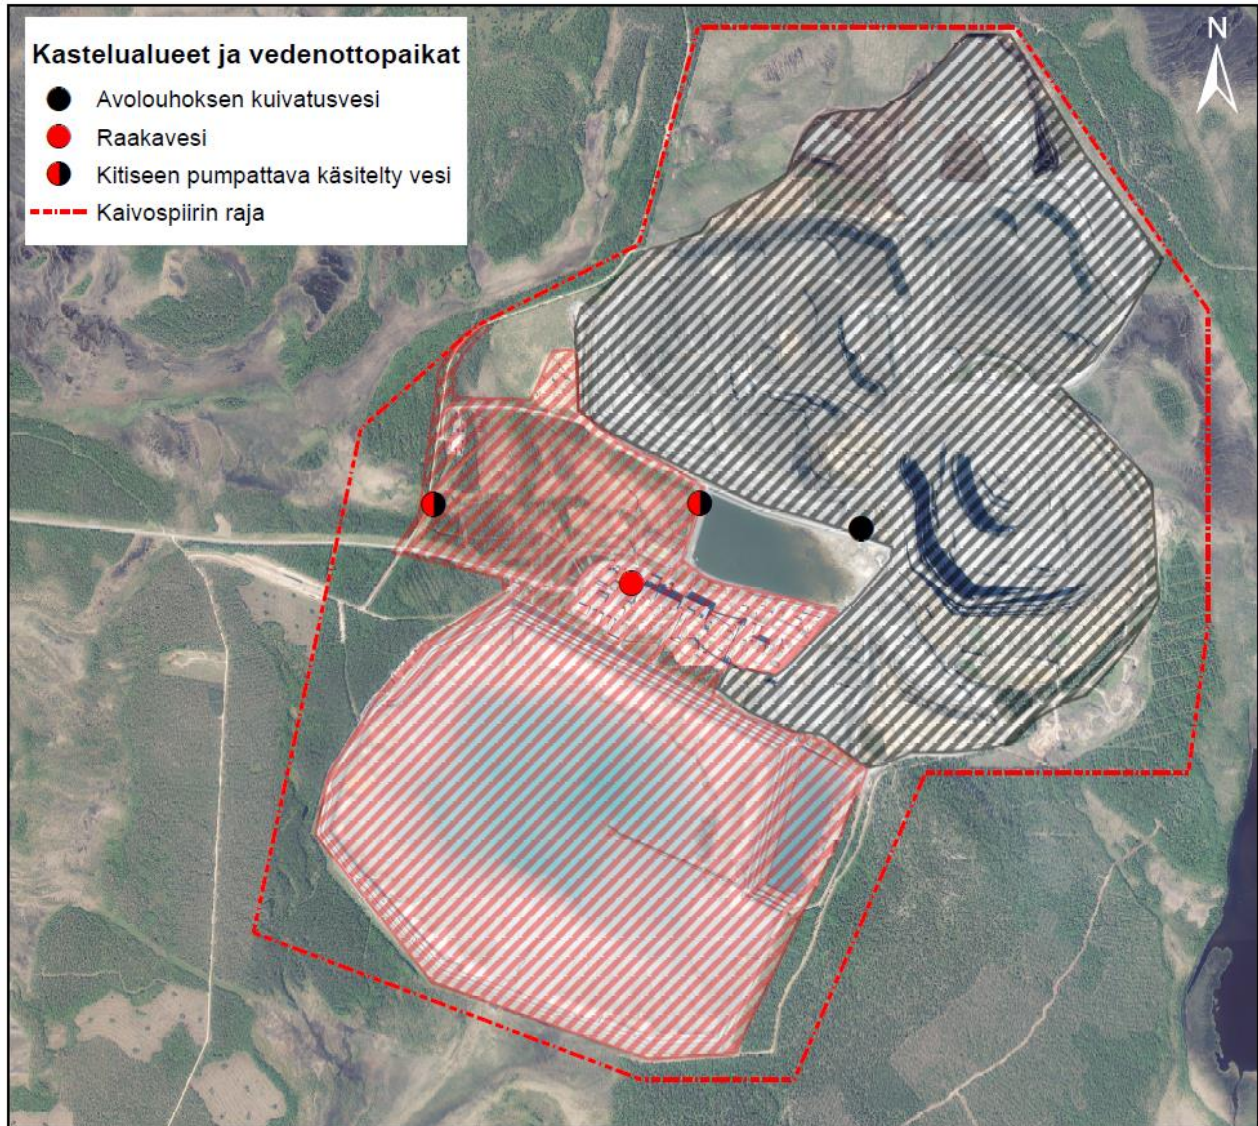
Kuva 2. Kasteluveden ottopisteet sekä alueet, joissa kasteluvettä käytetään.

kastelusta vastaa kolme urakoitsijaa. Tämänhetkinen tilanne kaivosalueen kastelualueiden jakautumisesta ja vedenottoaikoista on esitetty kuvassa 2.
