Boliden Kevitsa Mining Oy

Käyttötarkkailun vuosiyhteenveto 2019

KÄYTTÖTARKKAILUN VUOSIYHTEENVETO 2019

Päivämäärä: 1. versio 6.3.2020. *Päivitetty versio 31.3.2020*

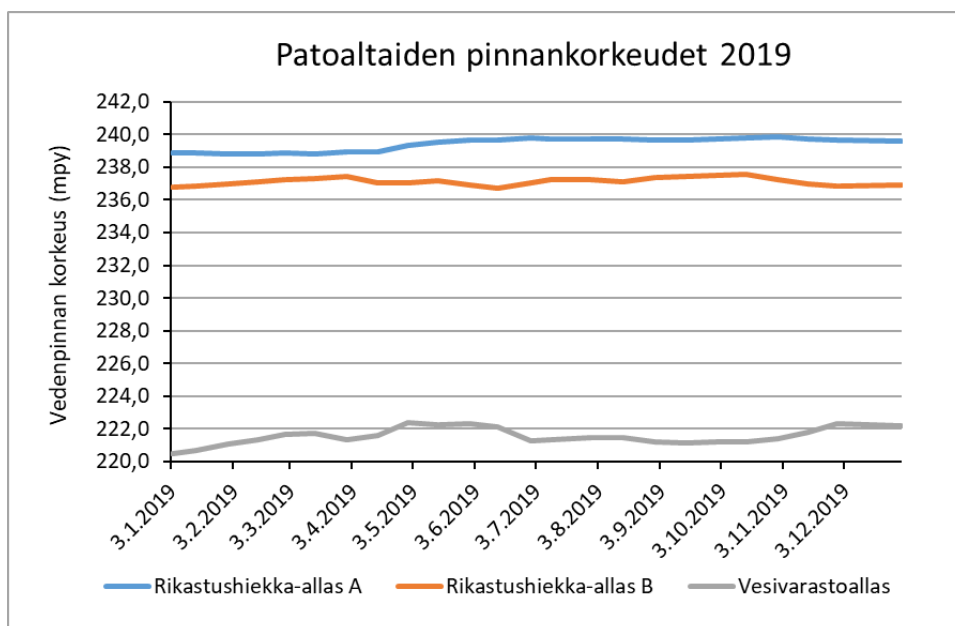
Rikastushiekka-aitaiden ja vesivarastoaltaan vedenpinnan korkeudet mitattiin manuaalisesti kaksi kertaa kuukaudessa. Patoaitaiden pinnankorkeuden vaihtelut vuonna 2019 on esitetty kuvassa 6-3. Vedenpinnan korkeuksien lisäksi rikastushiekka-allasta A seurataan useiden erilaisten seurantainstrumenttien avulla. Instrumentaation seurantaraporttiluonnos on esitetty liitteessä 2. *Raportin lopullinen versio toimitetaan maaliskuun 2020 loppuun mennessä.* Rikastushiekka-altaan A vedenpinta nousi vuoden 2019 aikana 0,7 metriä. Rikastushiekka-altaan B pintaa on pidetty vuonna 2019 eteläpadolla havaittujen vauriokohtien alapuolella (+238 mpy).

Kuva 6-3. Patoaitaiden pinnankorkeuksien vaihtelut vuonna 2019.

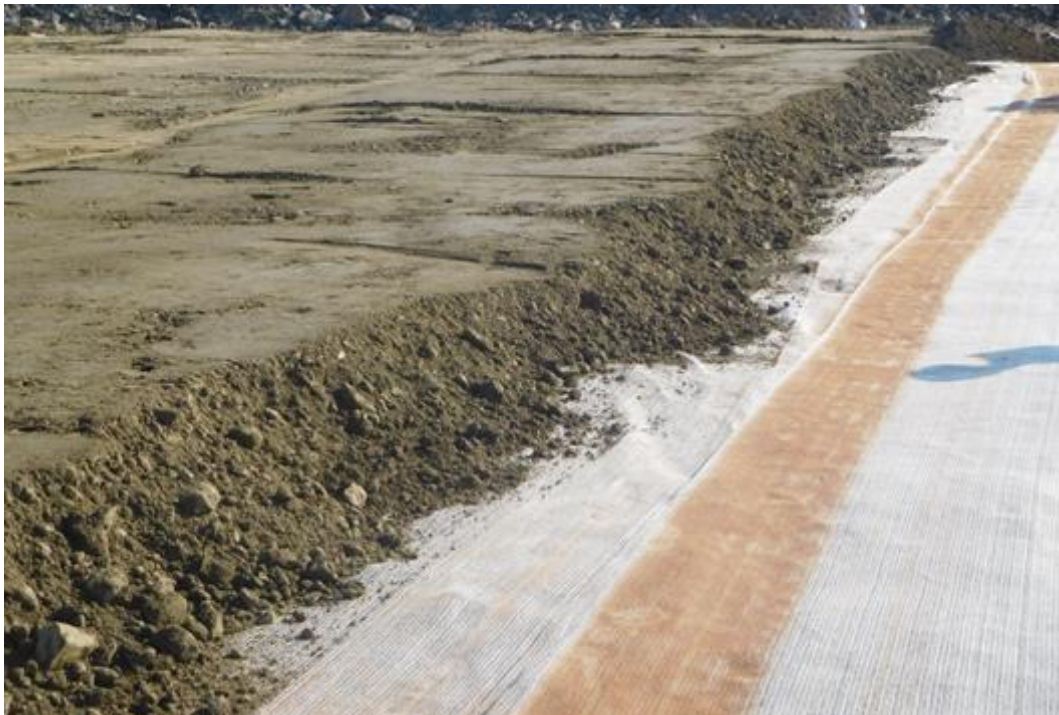
Lapin ELY-keskus on hyväksynyt 31.12.2015 sivukivialue 2b rakennus- ja laadunvalvontasuunnitelmat. Urakassa kirjattiin neljä poikkeamaa, jotka korjattiin rakentamisen yhteydessä. Riippumattoman laadunvalvojan mukaan urakan rakennekerrokset on tehty pääosin ympäristöluvan ja hyväksytyjen suunnitelmien mukaisesti ja eri rakennekerrosten ja rakenteiden toteutunut laatu täyttää sekä materiaalien ominaisuuksien, että työn osalta asetetut laatuvaatimukset. Lapin ELY-keskus on hyväksynyt esitetyt laadunvalvonta-asiakirjat sekä sivukivialue 2b bentoniittimattoalueen käyttöönoton 28.5.2019.

Kuva 9-1. Bentoniittimaton painotuskerros tehtiin moreenista, joka otettiin seuraavan bentoniittimattokaistan pohjan tasauksen yhteydessä. Tarvittaessa moreenia tuotiin muualla sijaitsevalta moreenin ottoalueelta. Bentoniittimaton painotuskerros oli hyvälaatuista moreenia.

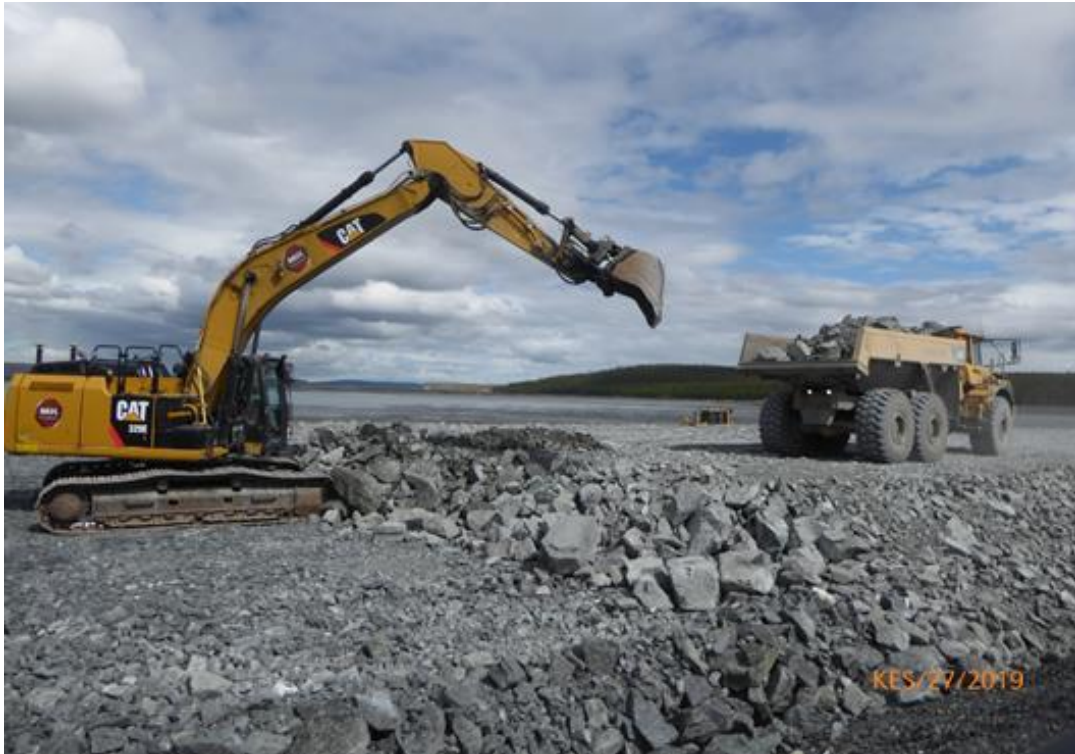
Kuva 9-2. Rikastushiekka-altaan vaiheen 5 louheen levitystä tehtiin puskutraktorilla ja kaivinkoneella. Louherakenne tiivistettiin kaistoittain täyteen lastatuilla 60 t maansiirtoautoilla.

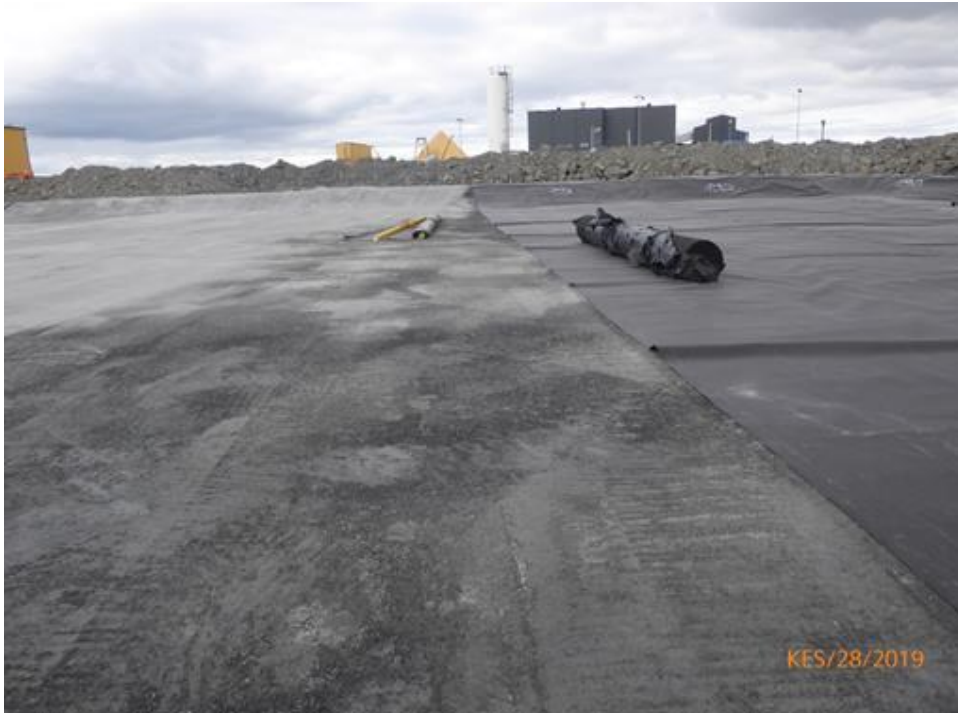
Lapin ELY-keskus on hyväksynyt 28.6.2018 Rompad-alueen laajennuksen rakennus- ja laadunvalvontasuunnitelman. Alue rakennettiin ja otettiin käyttöön kahdessa osassa. Suurempi, noin 9 hehtaarin suuruinen alue, valmistui helmikuussa 2019. Urakassa kirjattiin neljä poikkeamaa, jotka korjattiin rakentamisen yhteydessä. Pienempi, noin 1 hehtaarin suuruinen alue, valmistui heinäkuussa 2019. Riippumattoman laadunvalvojan mukaan urakan rakennekerrokset on tehty pääosin ympäristöluvan ja hyväksytyjen suunnitelmien mukaisesti ja eri rakennekerrosten ja rakenteiden toteutunut laatu täyttää sekä materiaalien ominaisuuksien, että työn osalta asetetut laatuvaatimukset.

Kuva 9-5. Tiivistetty kivituhkakerros ennen kalvon asennusta. Asennettujen HDPE-kalvojen reunat painotettiin geotekstiilirullilla.

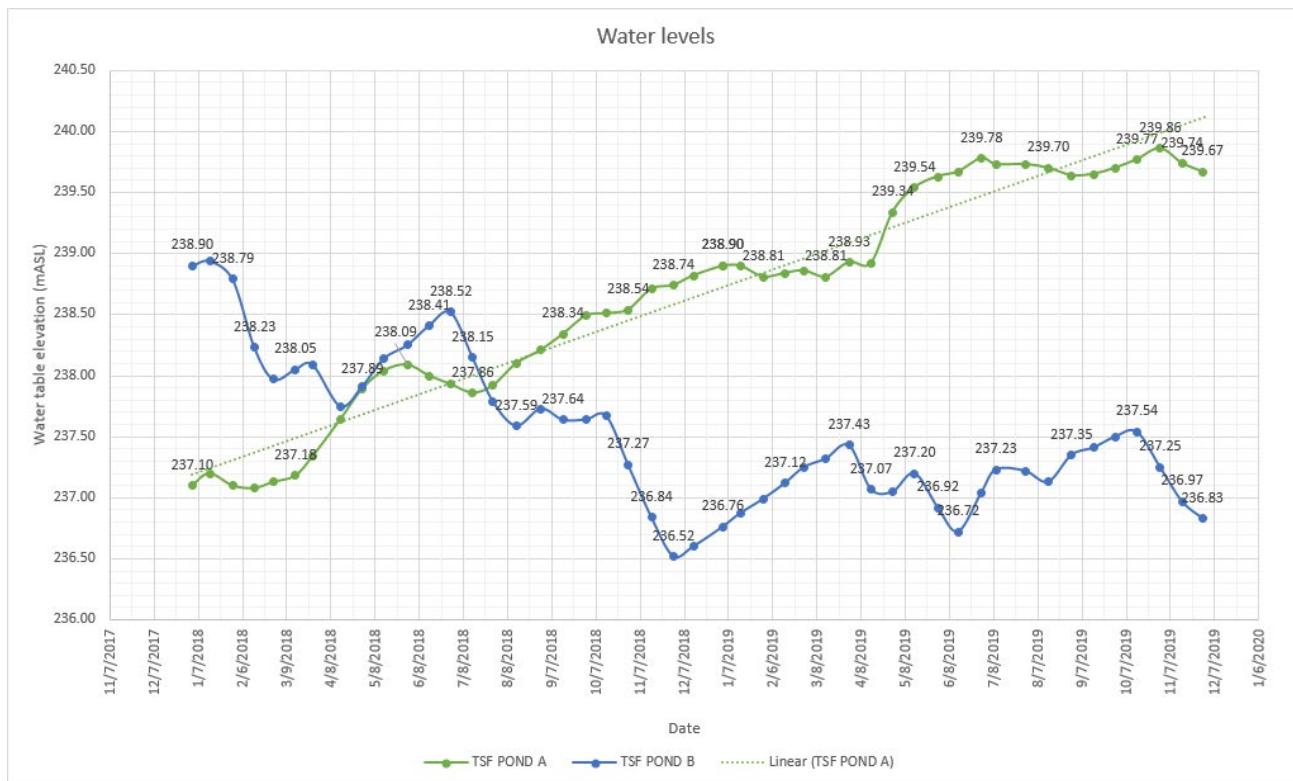
- A. Rikastushiekkabeachin syvyys on vaakasuora etäisyys, joka mitataan rikastushiekan alimmasta korkeudesta verrattuna lammen pintaan. Tulvavaralaidan tasoksi on määritetty 70 m. /Tailings beach length is the horizontal distance measured from the lowest elevation of tailings in comparison with the pond water level. The high-water freeboard level is defined as 70 m.

- B. Talvikuukausien mittaukset eivät ole tarkkoja, koska lampi on kokonaan jään ja lumen peitossa. / Measurements not accurate during winter months due to the pond being completely covered by ice and snow.
- C. GPS ja värähdyslanka-pietsometrimittausten välillä oleva noin 0,5 m eron uskotaan johtuvan a) GPS mittausten sijainnista ja pietsometrin asemasta ja b) pietsometrin sijainnista louhetäyttökerroksessa, jossa siihen saattaa edelleen vaikuttaa dekanterin alenema / Approx. 0,5m difference between the GPS and VW readings is believed to have source in a) Survey location of the GPS and position of the VW, b) fact that the VW is located inside of the rockfill and could still be affected by decanter draw down.

Kuva 2: Lammikon korot Kamaran toteuttamassa tutkimuksessa

Figure 2: Recorded Pond Elevations from Kamara Pond Survey

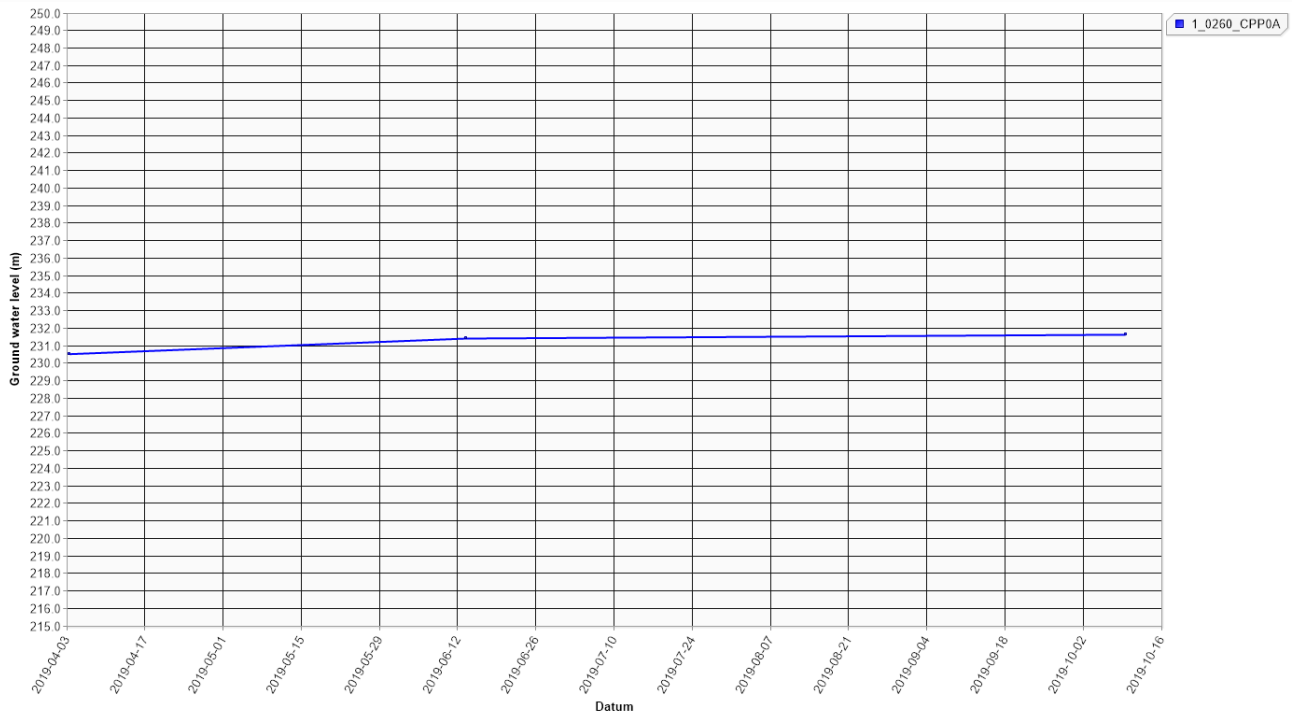
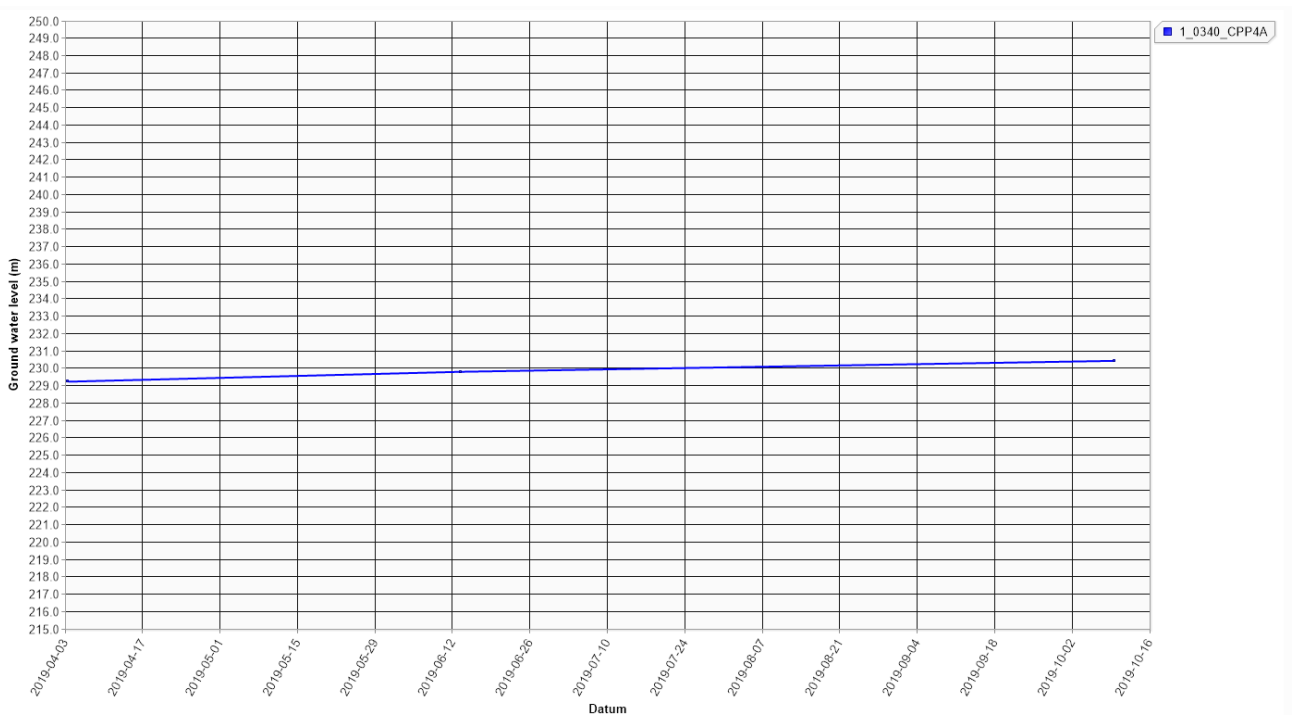
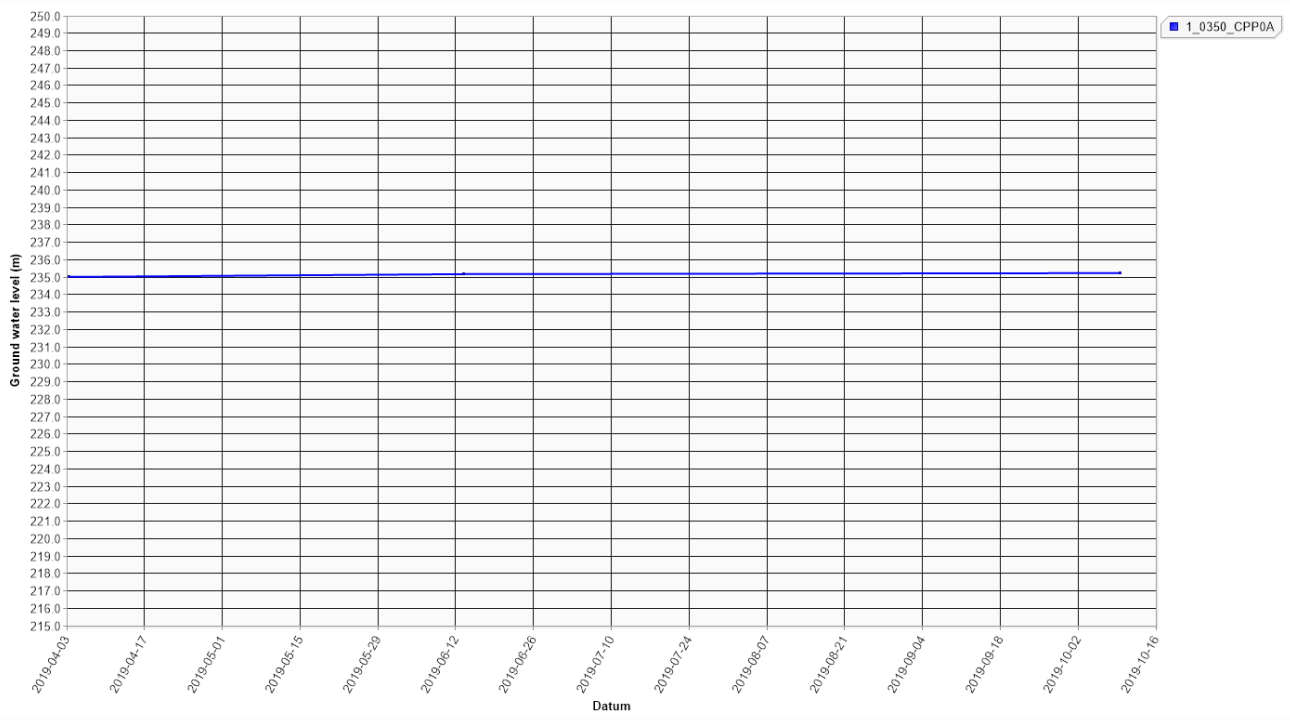
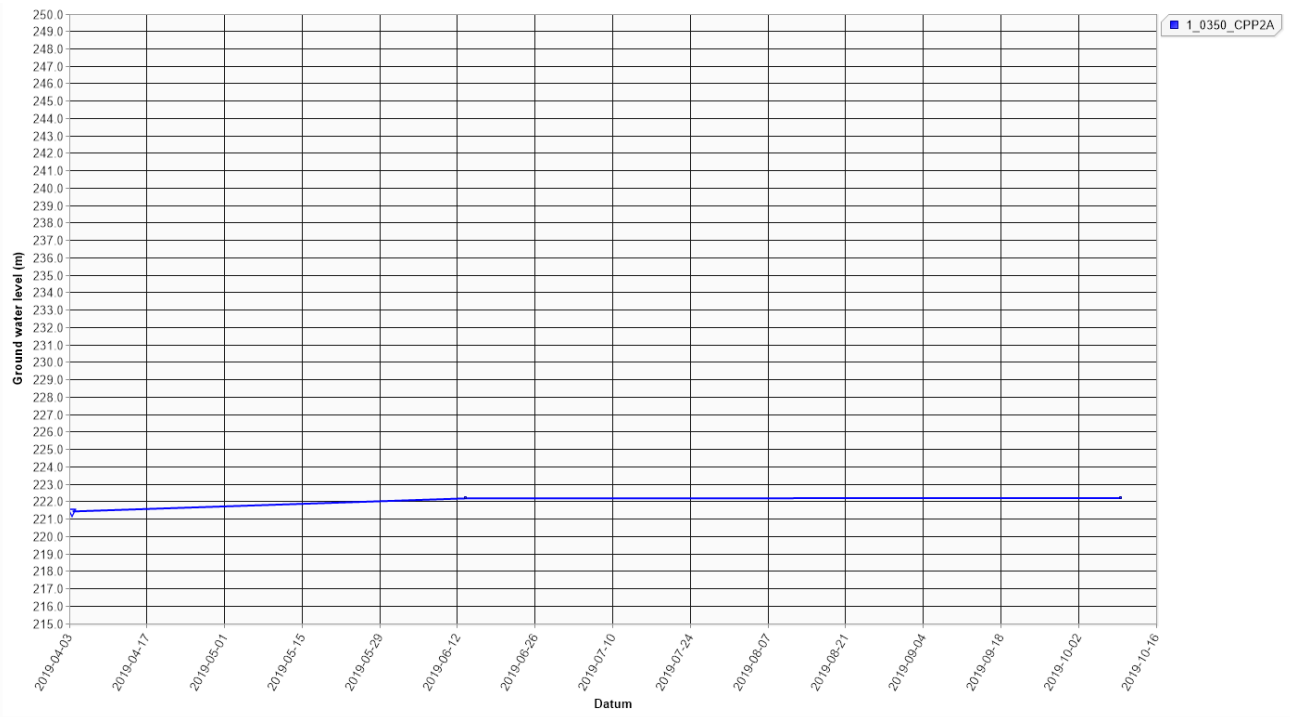
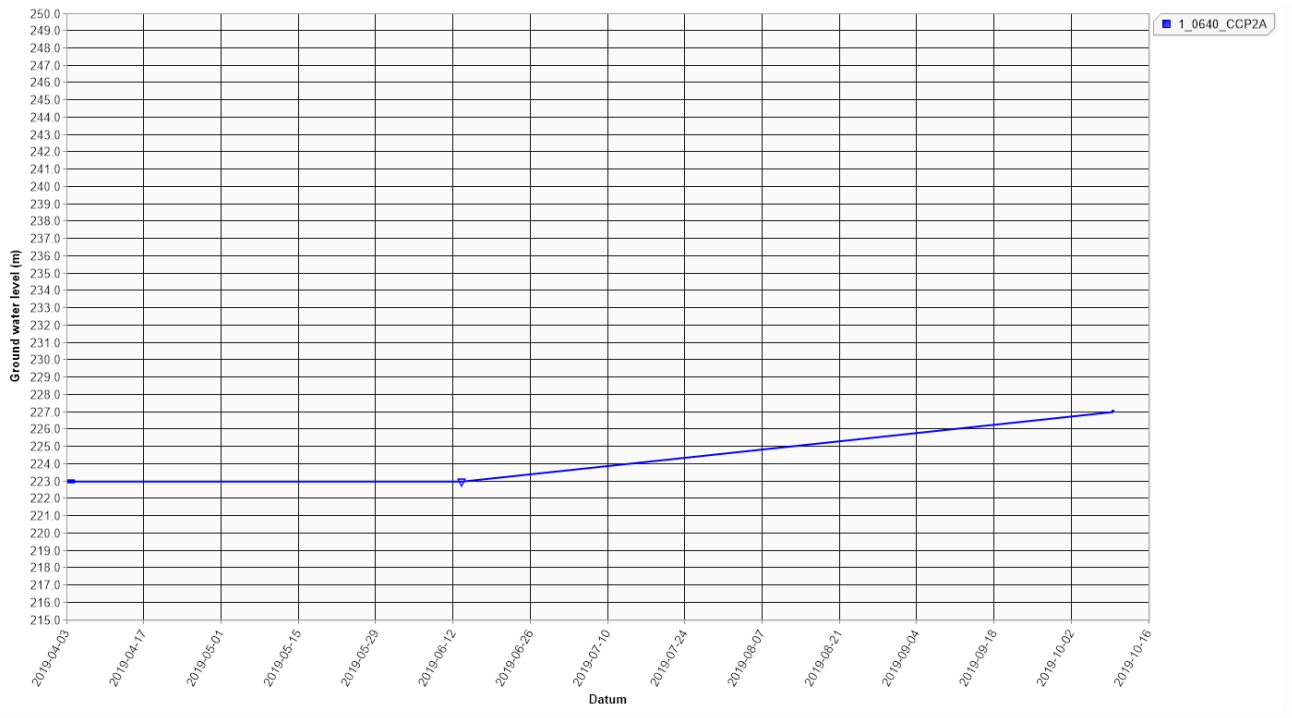
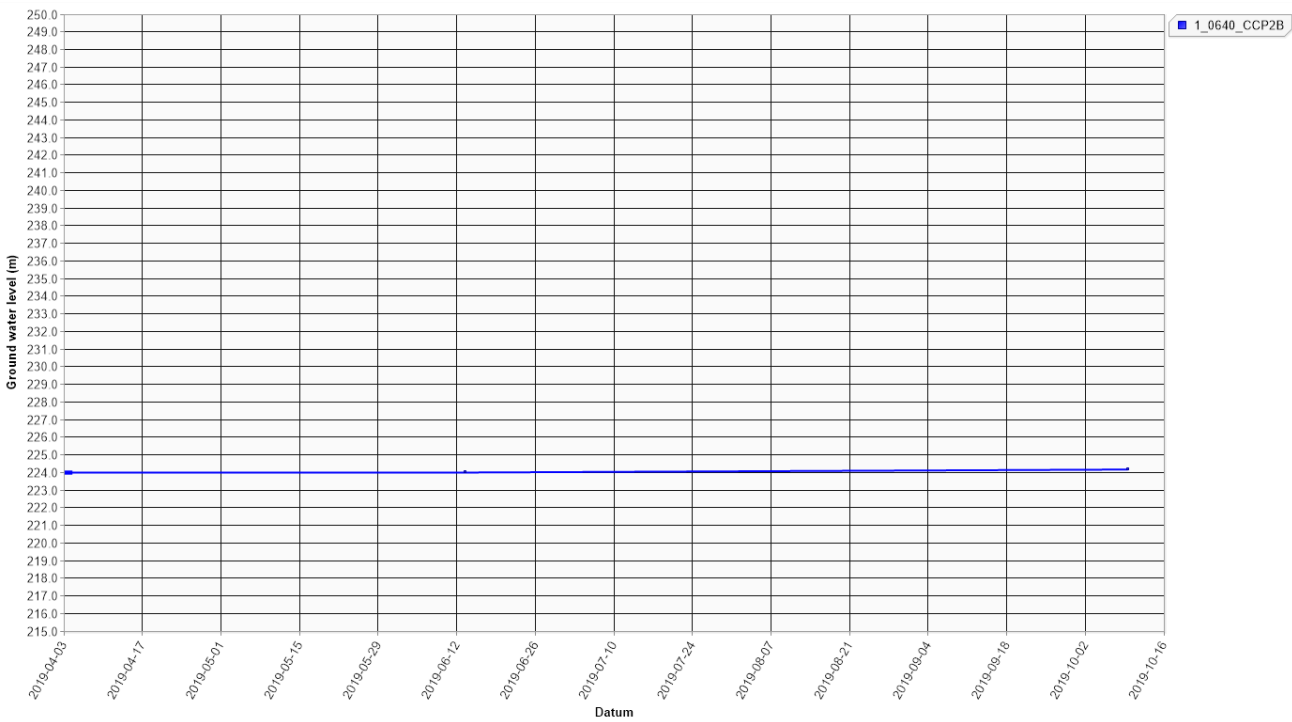
4.1 Casagrande Standpipe Piezometer (CPP)

The Casagrande piezometers (CPP) are generally working effectively and should be maintained and the quarterly monitoring continued. It is recommended that additional CPP's be installed within the tailings to confirm the readings currently measured by the Vibrating Wire Piezometers (VWP).

confirmation via Casagrande piezometers. It is therefore recommended that CPP's are installed in each monitoring section within the tailings to improve the interpretation of the VWP's.

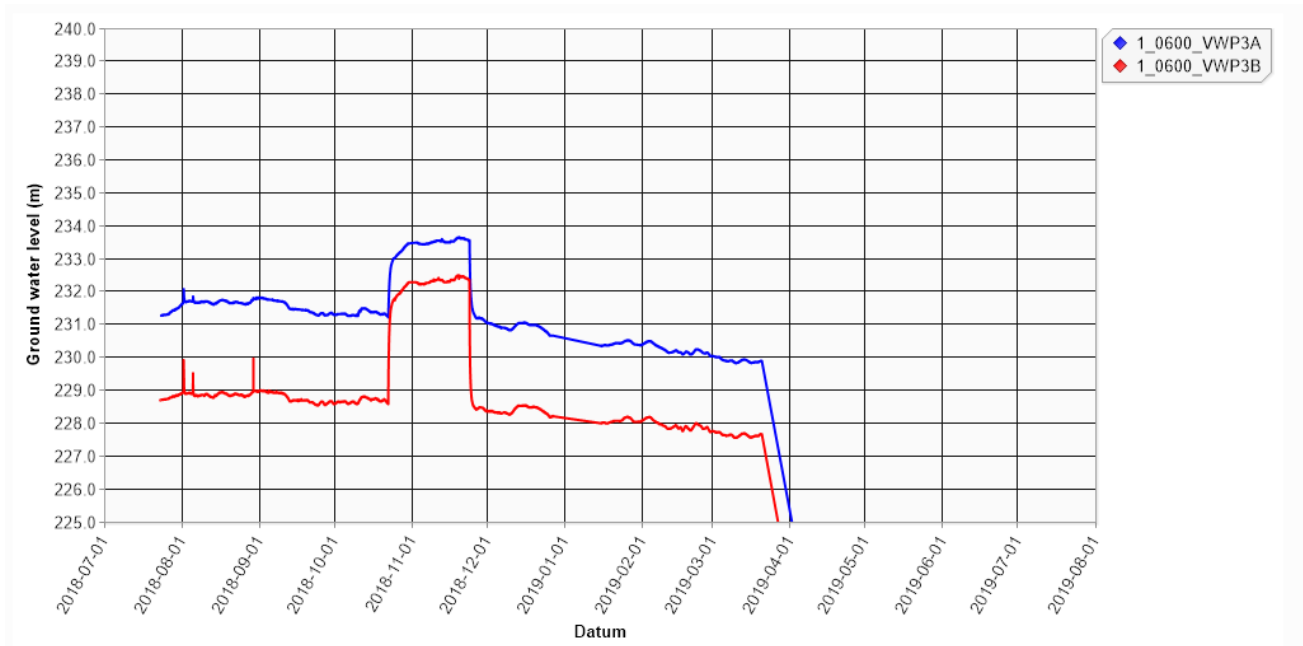
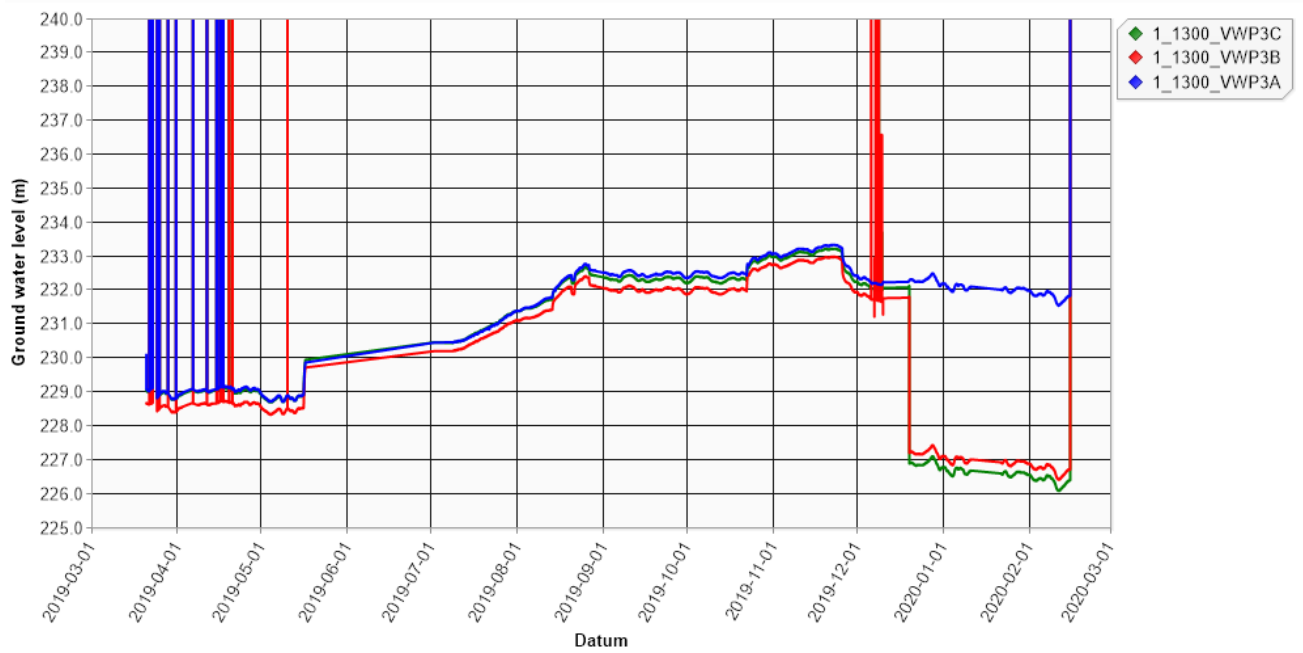
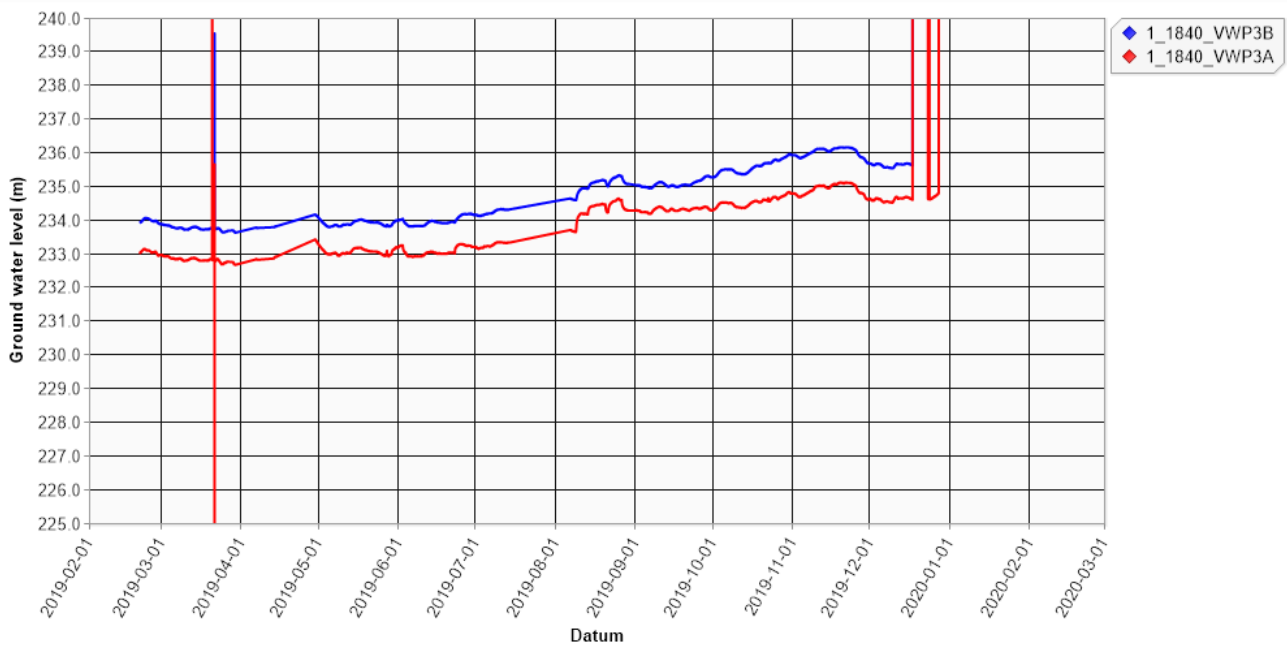
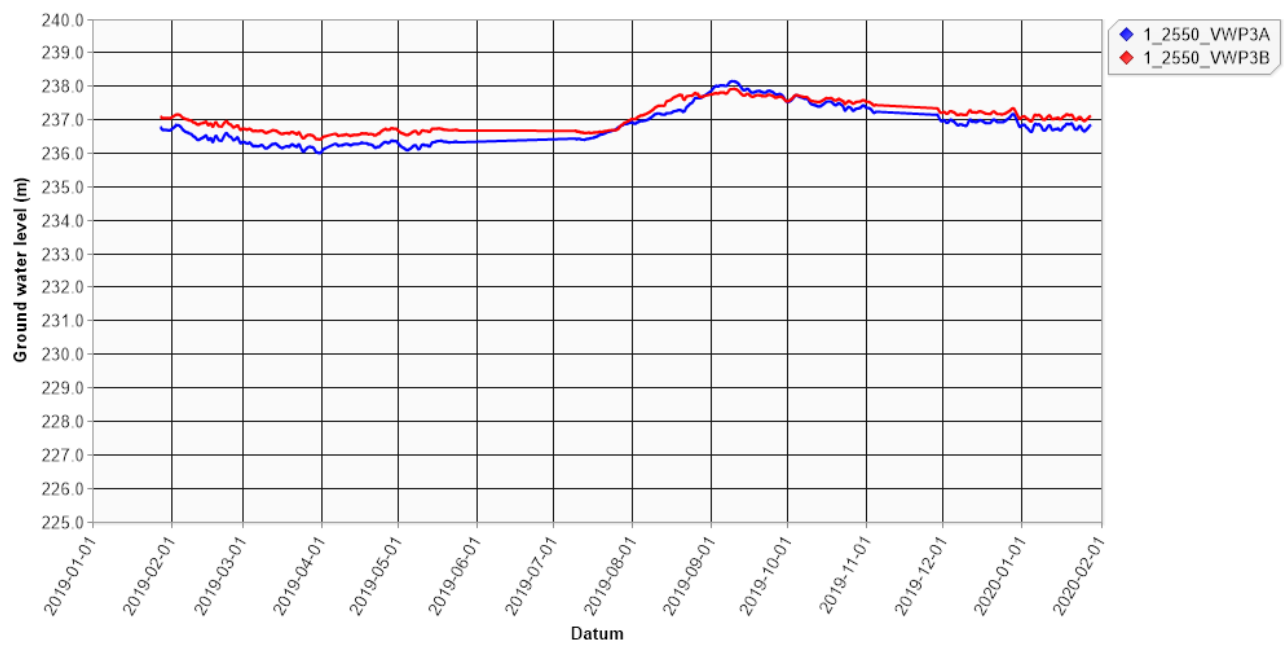
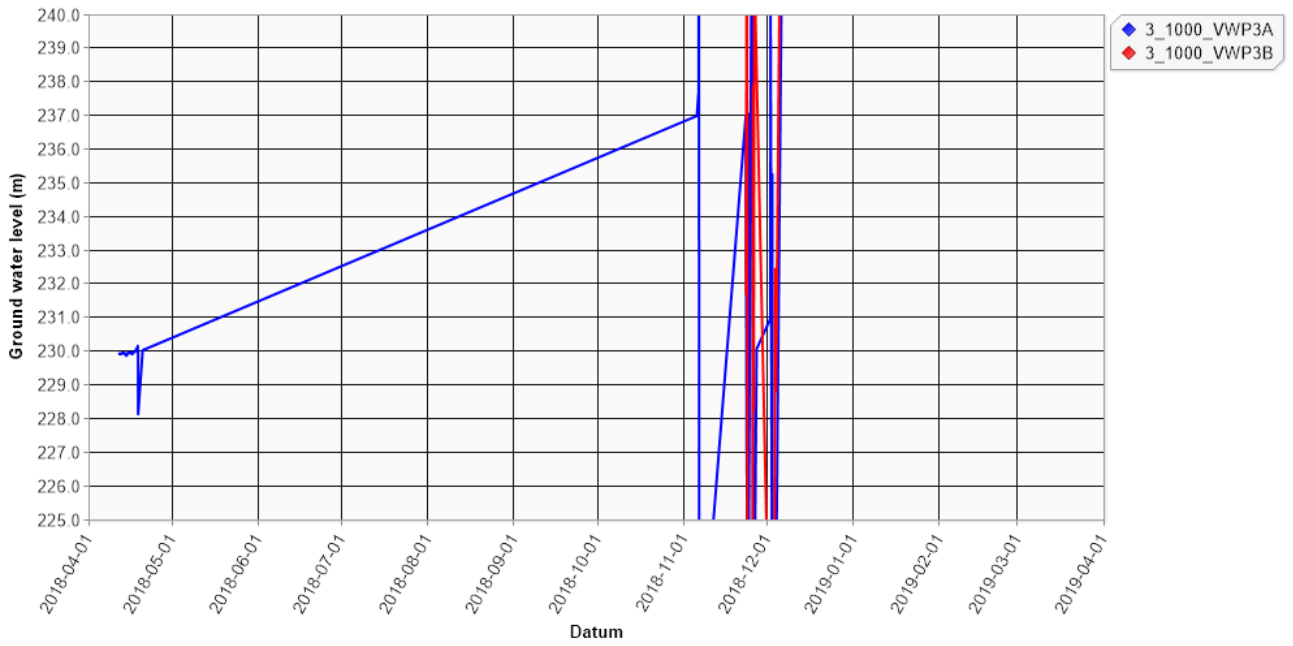
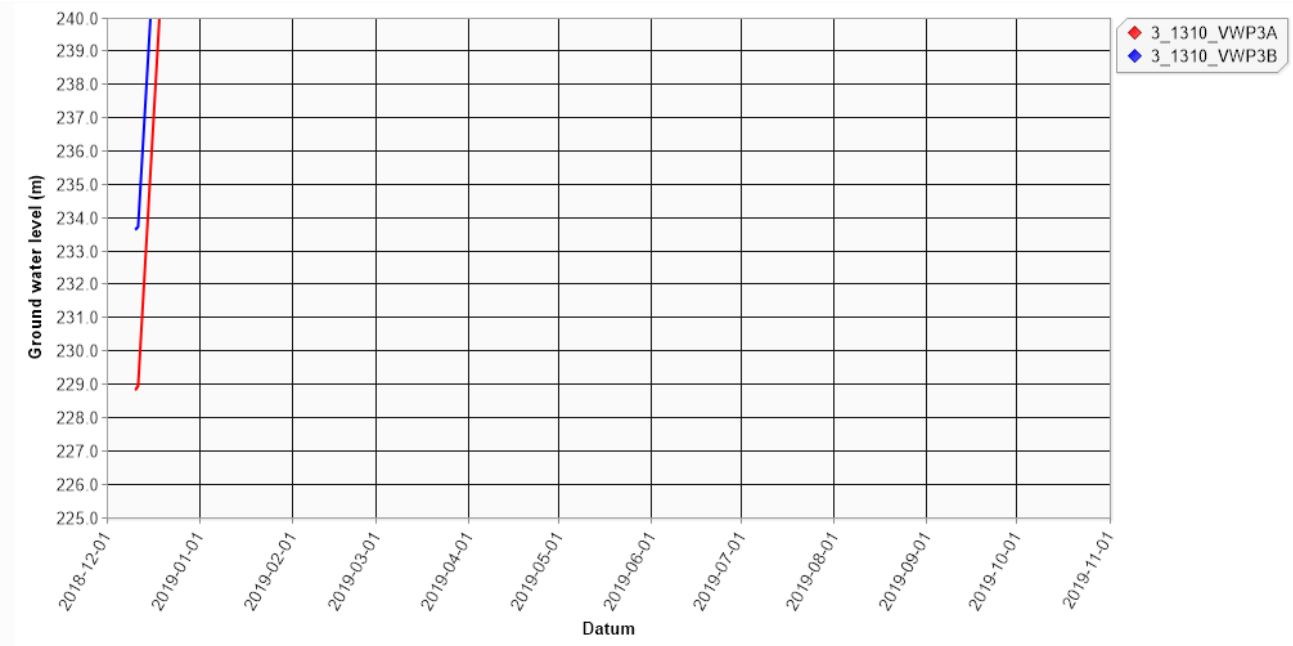
4.2 Vibrating Wire Piezometers (VWP)

pressure in the tailings and are therefore important to monitor the performance of the facility. A number of VWP are no longer functioning. It is recommended that these be replaced with new VWP or CPP.

A full review and update of the instrumentation plan, and installation of supplementary instruments is planned for 2020 to both replace currently non-functioning instrumentation as well as reflect the raises of the facility since stage 4 when instruments were last installed

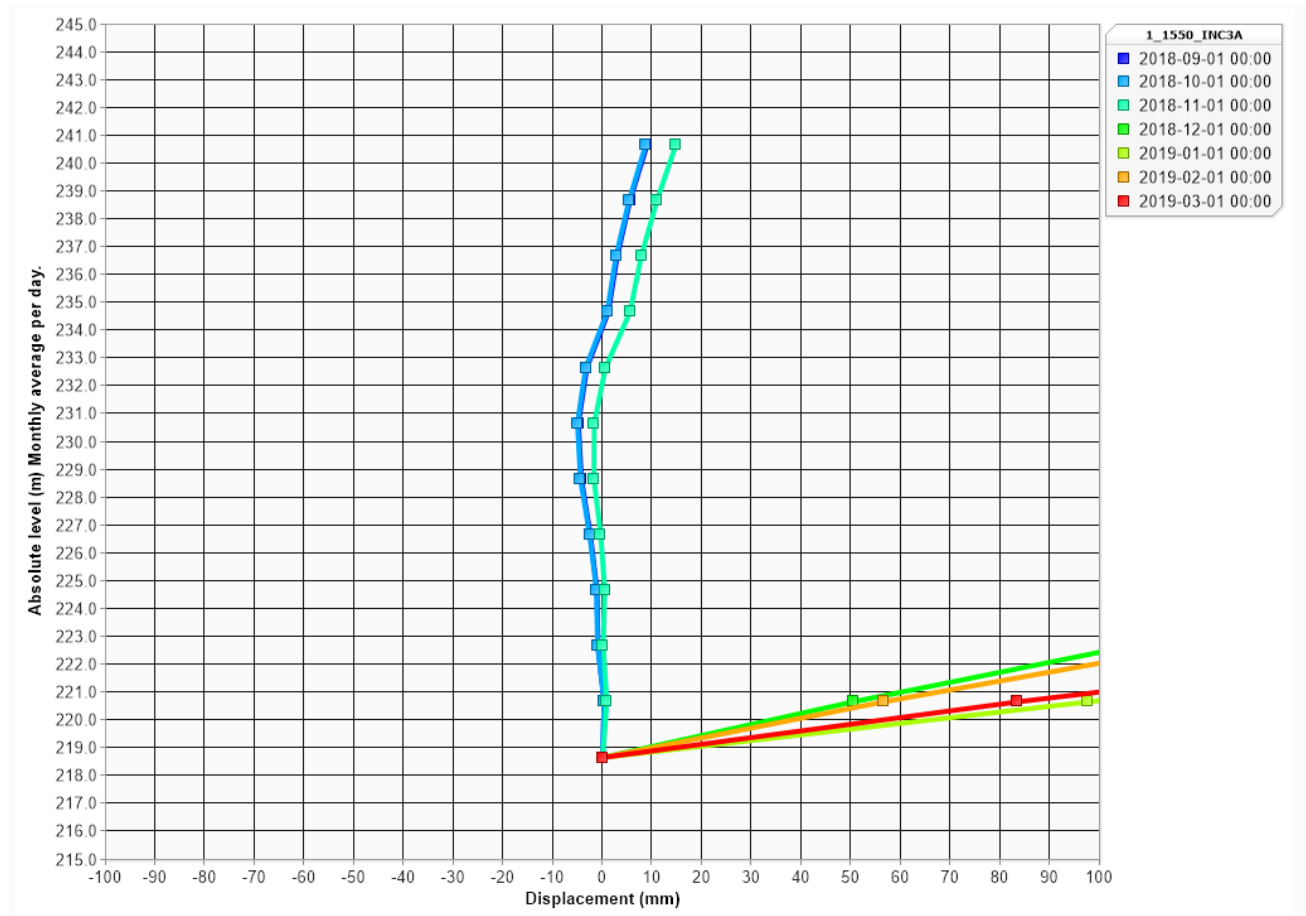
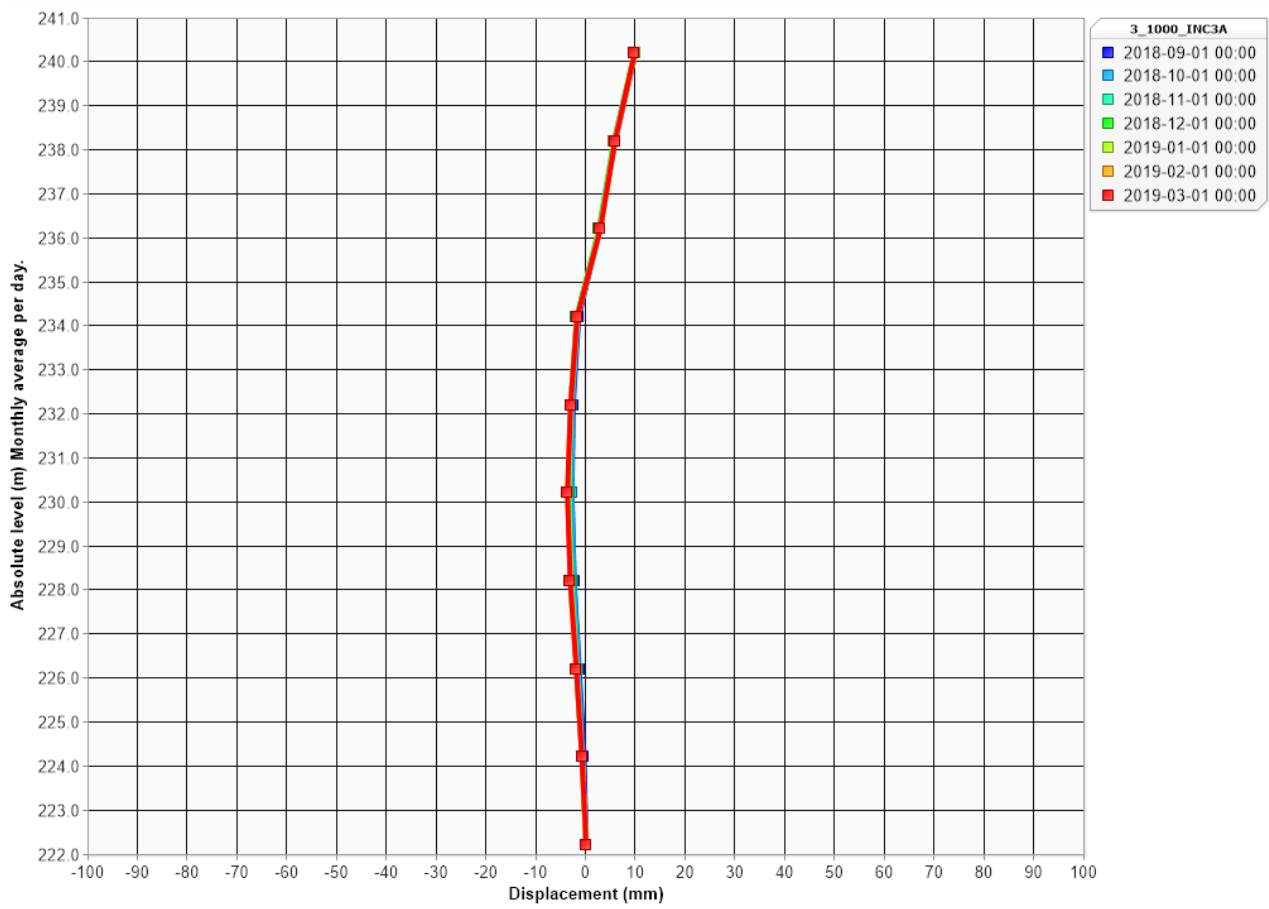
4.3 Inclinerometers

Kaltevuusmittarit ovat kaikki lopettaneet tulosten raportoinnin. Automaattinen instrumentaatio tulisi poistaa porausrei'istä ja tarkastaa. On päätettävä otetaanko ne uudelleen käyttöön vai pitääkö ne jatkossa lukea manuaalisesti. Uusia kaltevuusmittareita tulisi asentaa osana uutta seurantavaihetta heikompien rikastushiekkakerrosten arvioimiseksi.

The automated inclinometers should be reinstated in inclinometer casings to be newly installed along the north and northwest embankments. These embankments are identified as critical based on the consequence of failure and results from the stability analyses (Golder 2020b). The existing Inclinometer casings and those to be newly installed in less critical sections are to be read manually on a quarterly basis.
