Boliden Kevitsa Mining Oy

Käyttötarkkailun vuosiyhteenveto 2022

BOLIDEN KEVITSA MINING OY KÄYTTÖTARKKAILUN VUOSIYHTEENVETO 2022

Päivämäärä: 28.2.2023

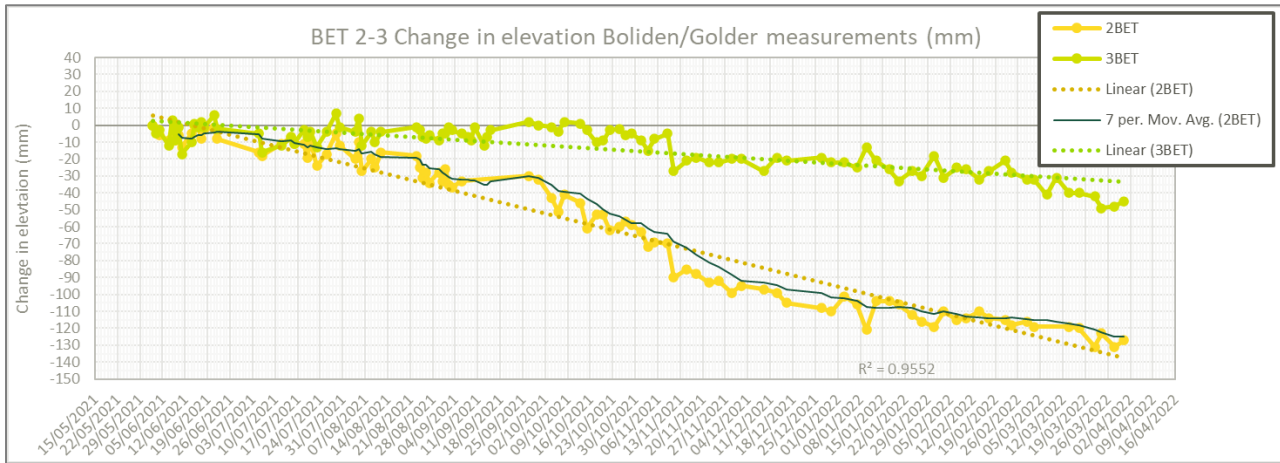
korotusvaiheen 4 ylävirran puoleisella reunalla oli n. 130 mm (Figure 1).	settlement on the upstream shoulder of stage 4 was about 130 mm (Figure 1).
<p>Luoteiskulmaa monitoroidaan tällä hetkellä seuraavasti:</p> <ul style="list-style-type: none">▪ GPS mittaukset joka toinen viikko tukipenkereelle perustetuista PMK mittauspisteistä PMK_2_780, PMK_3_780, PMK_4_780_A (stage 4 ylävirta) ja PMK_4_780_B (stage 4 alavirta). Kuvaaja painumasta on esitetty kuvassa Figure 3.▪ Maanalaiset lämpötilamittaukset havaintoputkesta, jossa on yhteensä 16 lämpötila-anturia rikastushiekassa tasojen +234,2 ja 237,1 välillä (1_0735_TMP4A).▪ Värähtelylankapietsometrit korotusvaiheiden stage 4 (1_0735_VWP4C) ja stage 5 (1_0735_VWP5A) alla. Anturien lähetin vaurioitui tukipenkereen rakennustöiden yhteydessä, jonka takia mittaustulokset puuttuvat aikaväliltä 16.5.-2.8.2022.	<p>The northwest corner is currently monitored with:</p> <ul style="list-style-type: none">▪ GPS surveys every other week from PMK survey points established on the buttress PMK_2_780, PMK_3_780, PMK_4_780_A (stage 4 upstream) and PMK_4_780_B (stage 4 downstream). A graph of the settlement is shown in Figure 3.▪ Sub-surface temperature measurements from a standpipe with a total of 16 sensors within tailings layer between levels +234,2 and +237,1 (1_0735_TMP4A).▪ Vibrating wire piezometers installed in tailings under upstream raise stage 4 (1_0735_VWP4C) and stage 5 (1_0735_VWP5A). The data transmitter of the vibrating wire piezometers was damaged during the construction of the buttress thus there are no records between 16.5.-2.8.2022.

Figure 1 Settlement points 2BET and 3BET on the northwest corner before construction of the buttress. / Painummittauspisteet 2BET ja 3BET luoteiskulmalla ennen tukipenkereen rakentamista.

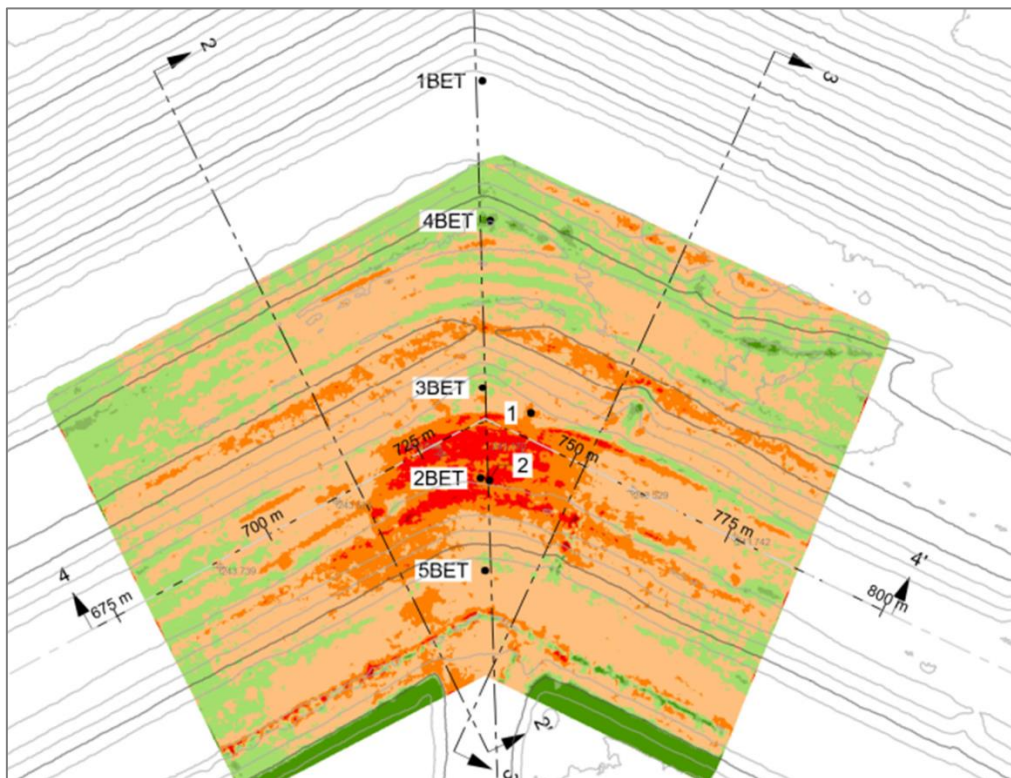
Figure 2 Location of settlement points on the northwest corner before construction of the buttress. / Painummittauspisteiden sijainnit luoteiskulmalla ennen tukipenkereen rakentamista.

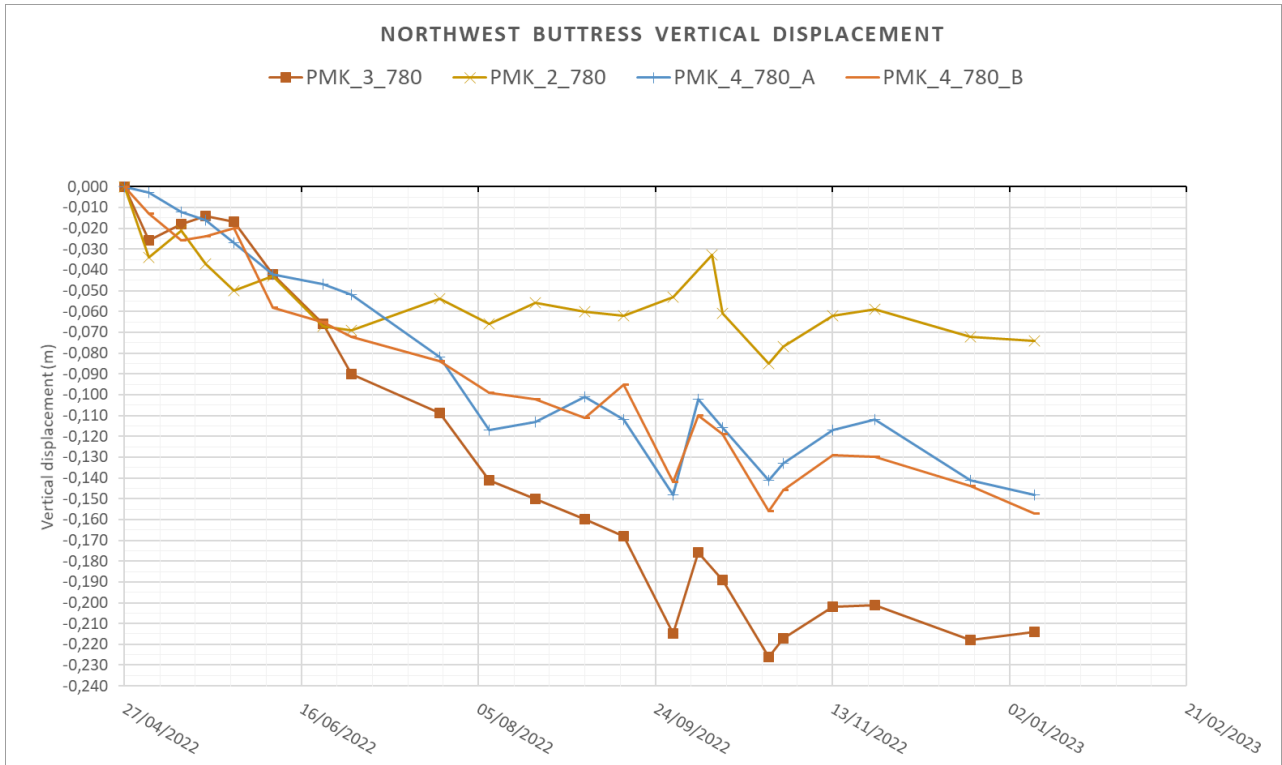
<p>Tukipenkereen valmistumisen jälkeen luoteiskulman (paalu 780) mittauspisteissä on todettu 70-220 mm painumaa kahdeksan kuukauden mittausjakson aikana (huhtikuun lopusta vuoden 2022 loppuun). Suurin painuma (220 mm) on todettu korotusvaiheen 3 mittauspisteessä PMK_3_780.</p>	<p>Following the completion of the buttress, settlement on the northwest corner (ch. 780) monitoring points has ranged from 70 to 220 mm during a 8-month observation period (from end of April until end of year 2022). The largest settlement (220 mm) was observed in the stage 3 point PMK_3_780.</p>
<p>Painumanopeus on hidastunut kaikissa luoteiskulman mittauspisteissä. Painumanopeuden korkein arvo huhtikuusta syyskuuhun (Q2-Q3) vaihteli 35...43 mm/kuukausi välillä pisteessä PMK_3_780. Neljännen kvartaalin aikana painumanopeus oli 0... 16 mm/kuukausi riippuen mittauspisteestä. Luoteiskulman pisteiden suositeltu mittaustiheys on kerran kuukaudessa alkaen Q1 2023.</p>	<p>Settlement rate has decreased in all points. The maximum settlement rate from April to September on the NW corner ranged from 35...43 mm per month in point PMK_3_780. The settlement rate during Q4 was 0 to 16 mm per month depending on the survey point. The recommended that the monitoring will be done monthly starting in Q1 2023.</p>

Figure 3 PMK Settlement points established on the northwest corner following the construction of the buttress. / Tukipenkereen rakentamisen jälkeen perustetut PMK painumamittauspisteet.

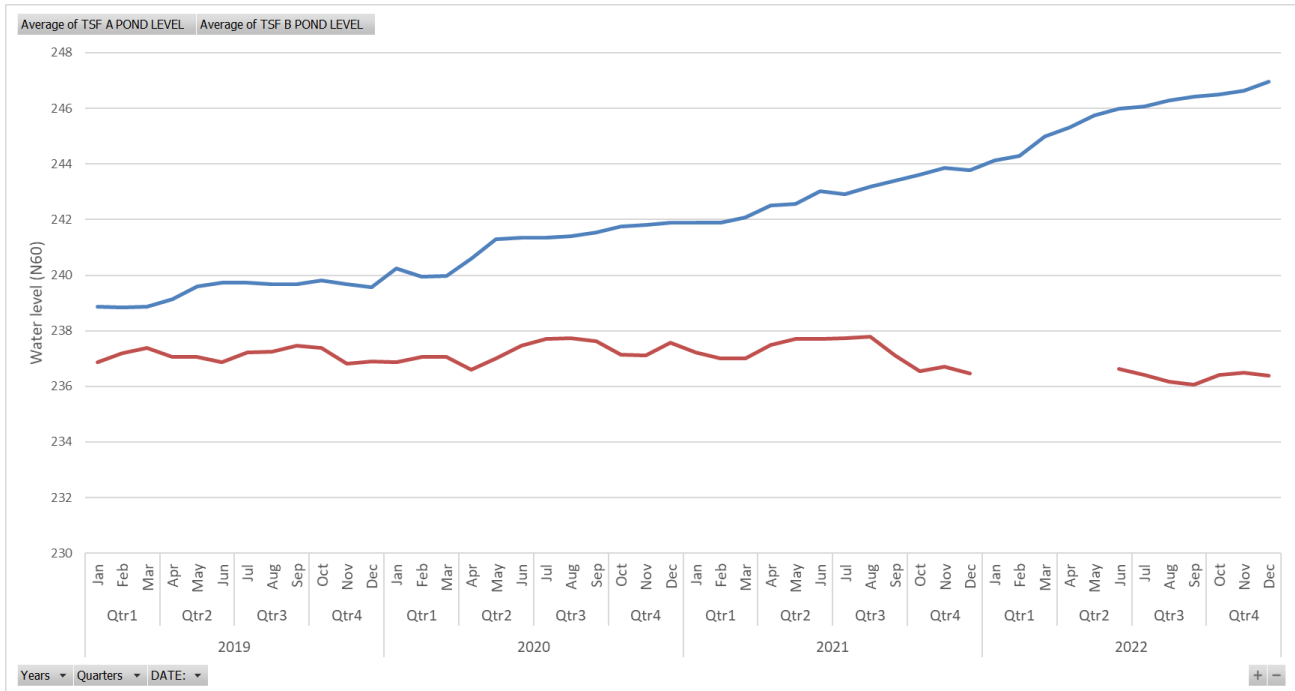
Rikastushiekka-altaiden A ja B vedenpinnantasoja seurataan säännöllisillä GPS mittauksilla. Kuukausittaiset keskiarvotasot on esitetty kuvaajassa Figure 6 ja yhteenvetona taulukossa Table 9.	The pond water level in TSF A and TSF B is measured regularly with GPS surveys. Monthly average levels are shown as a graph in Figure 6, and summarized in Table 9.
TP1 suotoveden keräysaltaan purkupaikkaa muutettiin maaliskuun 2022 lopulla hulevesialtaaseen sen sijaan, että vesi pumpattaisiin rikastushiekka-altaaseen A. Suotoveden virtausmäärät (TP1 pohjoisessa ja TP2 etelässä) on esitetty liitteen A kuvaajassa. Keskimääräinen päivittäinen virtaama 2022 neljännen kvartaalin aikana oli: TP 1 keskimääräinen virtaama hulevesialtaaseen = 2712 m ³ /d TP2 keskimääräinen A altaaseen takaisin pumpattu virtaama = 1320 m ³ /d TP2:n virtaus on laskettu loka- ja marraskuun mittausten mukaisesti joulukuussa olleen anturivian takia.	TP1 seepage collection pond was redirected at the end of March 2022 to discharge to the stormwater pond instead of pumping to TSF A. The flow of seepage pumped from collection ponds (TP1 in the north and TP2 in the south) is measured and shown graphically in appendix A. Average volume per day for the fourth quarter of 2022 were: TP1 average flow to storm water pond = 2712 m ³ /d TP2 average flow pumped back into TSF A = 1320 m ³ /d TP2 flow was calculated based on October and November measurements as there was a sensor issue during December.

Figure 6 TSF A and B pond water levels. / Rikastushiekka-altaiden A ja B vedenpinnantasot.

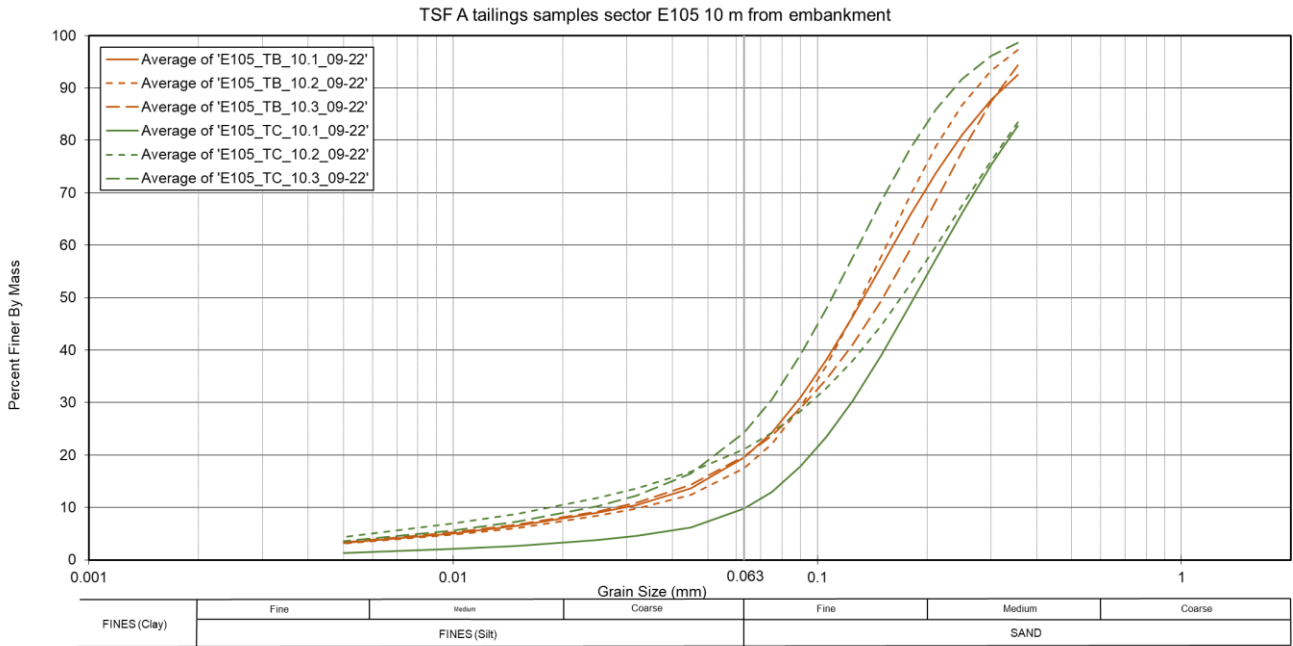
<p>etäisyydellä padosta, jossa kanavan ja viereisen biitsin raekokojakauma on hyvin samanlainen (kuvaajassa Figure 13). Näytteiden raekokojakaumat on esitetty kuvaajissa Figure 12 - Figure 17.</p>	<p>the particle size distributions between the channel and beach are very similar (refer to Figure 13). Particle size distributions of the samples are shown in figures Figure 12 - Figure 17.</p>
<p>Näytteissä tulisi olla alle 50 % hienoainesta (0,0063 mm läpäisevää materiaalia) 70 m etäisyydellä padosta. Tämä yleisesti ottaen toteutuu, paitsi sektorilla W010 50 m etäisyydellä padosta otetussa näytteessä. Biitsiltä otetussa näytteessä hienoaineksen määrä on n. 80-90% (Figure 14). Aikaisemmin on todettu satunnaisia ohuita kerroksia hienompaa rikastushiekkaa.</p>	<p>The samples should have less than 50% fines content (material passing 0.063 mm) within 70 m from the embankment. This is generally true with a noticeable exception at W010 at 50 m. The samples from the beach have approximately 80 to 90% fines (Figure 14). It has previously been observed that thin layers of finer tailings are deposited at locations.</p>

Figure 13 Particle size distribution of samples from sector E105 at a distance of 10 meters from the stage 6 embankment. / Raekokojakauma sektorilta E105 otetuissa näytteissä 10 m etäisyydellä korotusvaiheen 6 padosta.

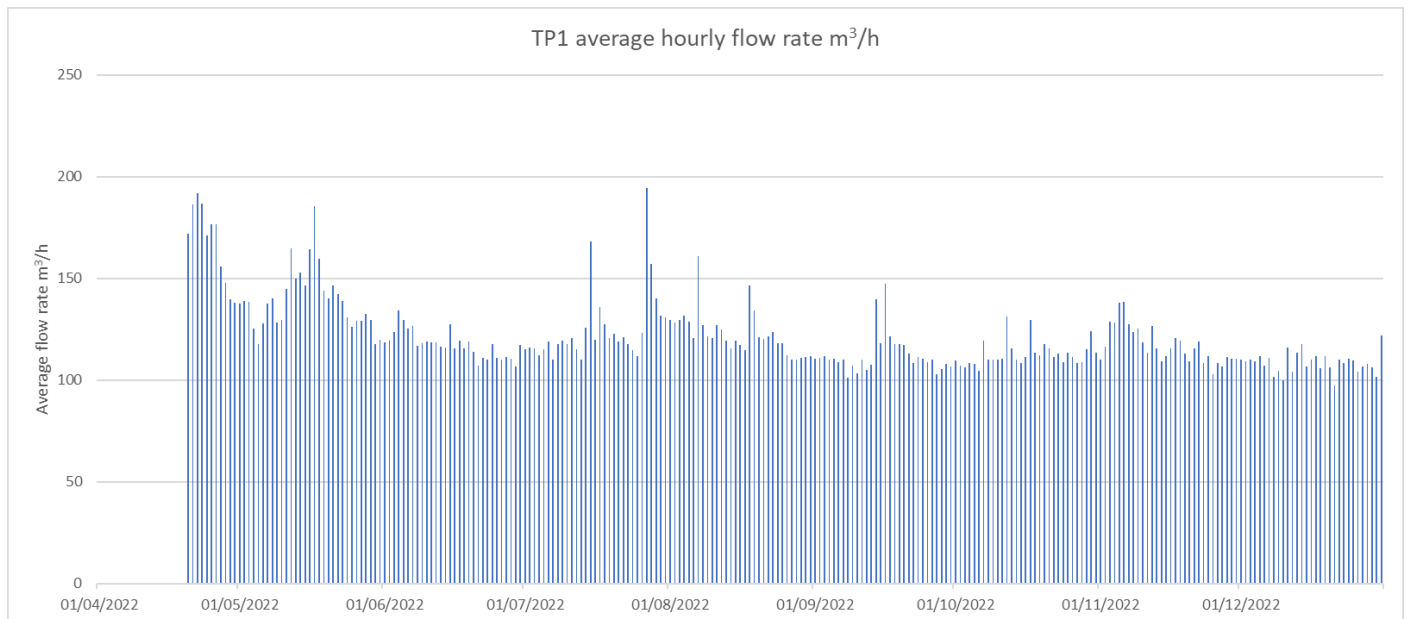
TP1 keskimääräinen tuntivirtaama / TP1 average hourly flow rate

TP1 virtausmittauksissa tulee huomioida mittaustulosten sisältävän myös rikastushiekka-altaan A luoteispuolen suotoveden suoja-pumppauskaivojen, juurisalaojapumppujen JSP1 ja JSP2 sekä korotusvaiheen 3 välisalaojapumppaamojen virtaamat, mikä	It should be noted that the TP1 measuring point also includes flow from the groundwater seepage collection wells on the northwest side of TSF A, toe drain pumps JSP 1 and JSP 2, the stage 3 intermediate drains leading to a higher figure than what was previously measured. The

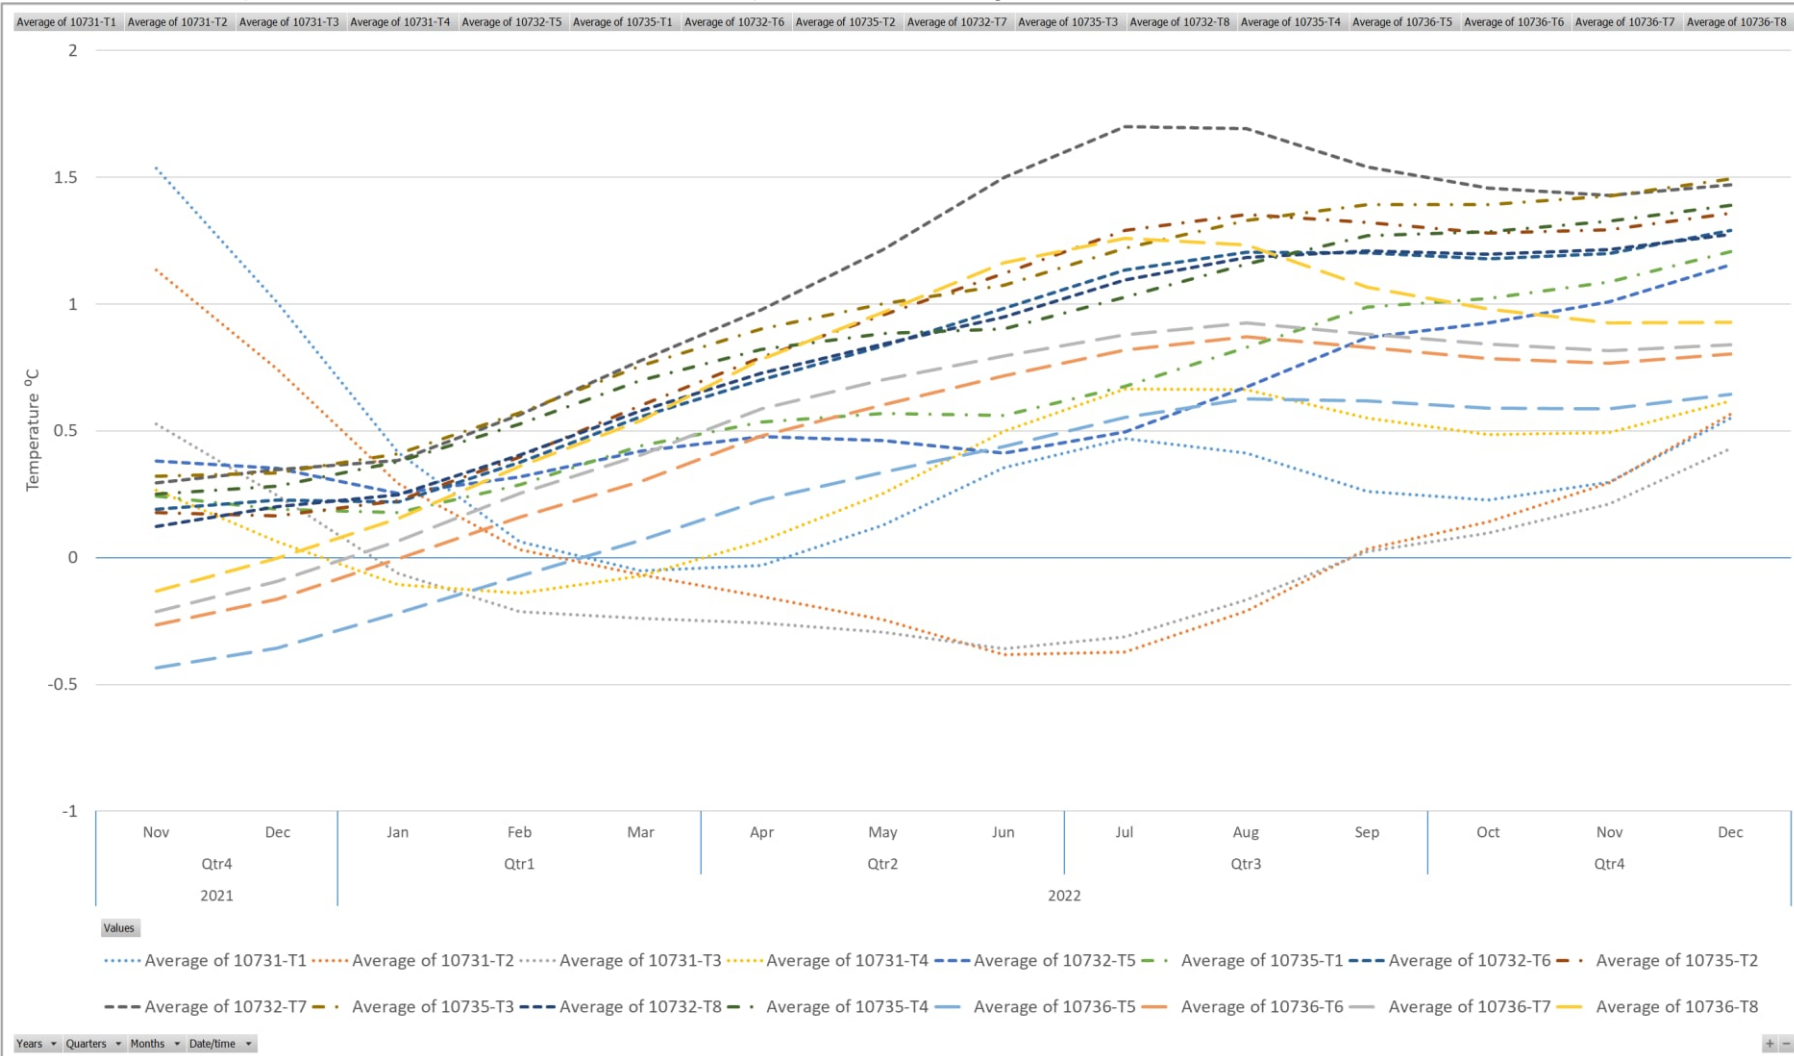
Luoteiskulman lämpötilamittaukset / Northwest corner temperature monitoring

Temperature readings by sensor in order of depth. 10731-T1 closest to the surface at +237,1 and 10736-T8 deepest at +234,2 (N60 elevations).

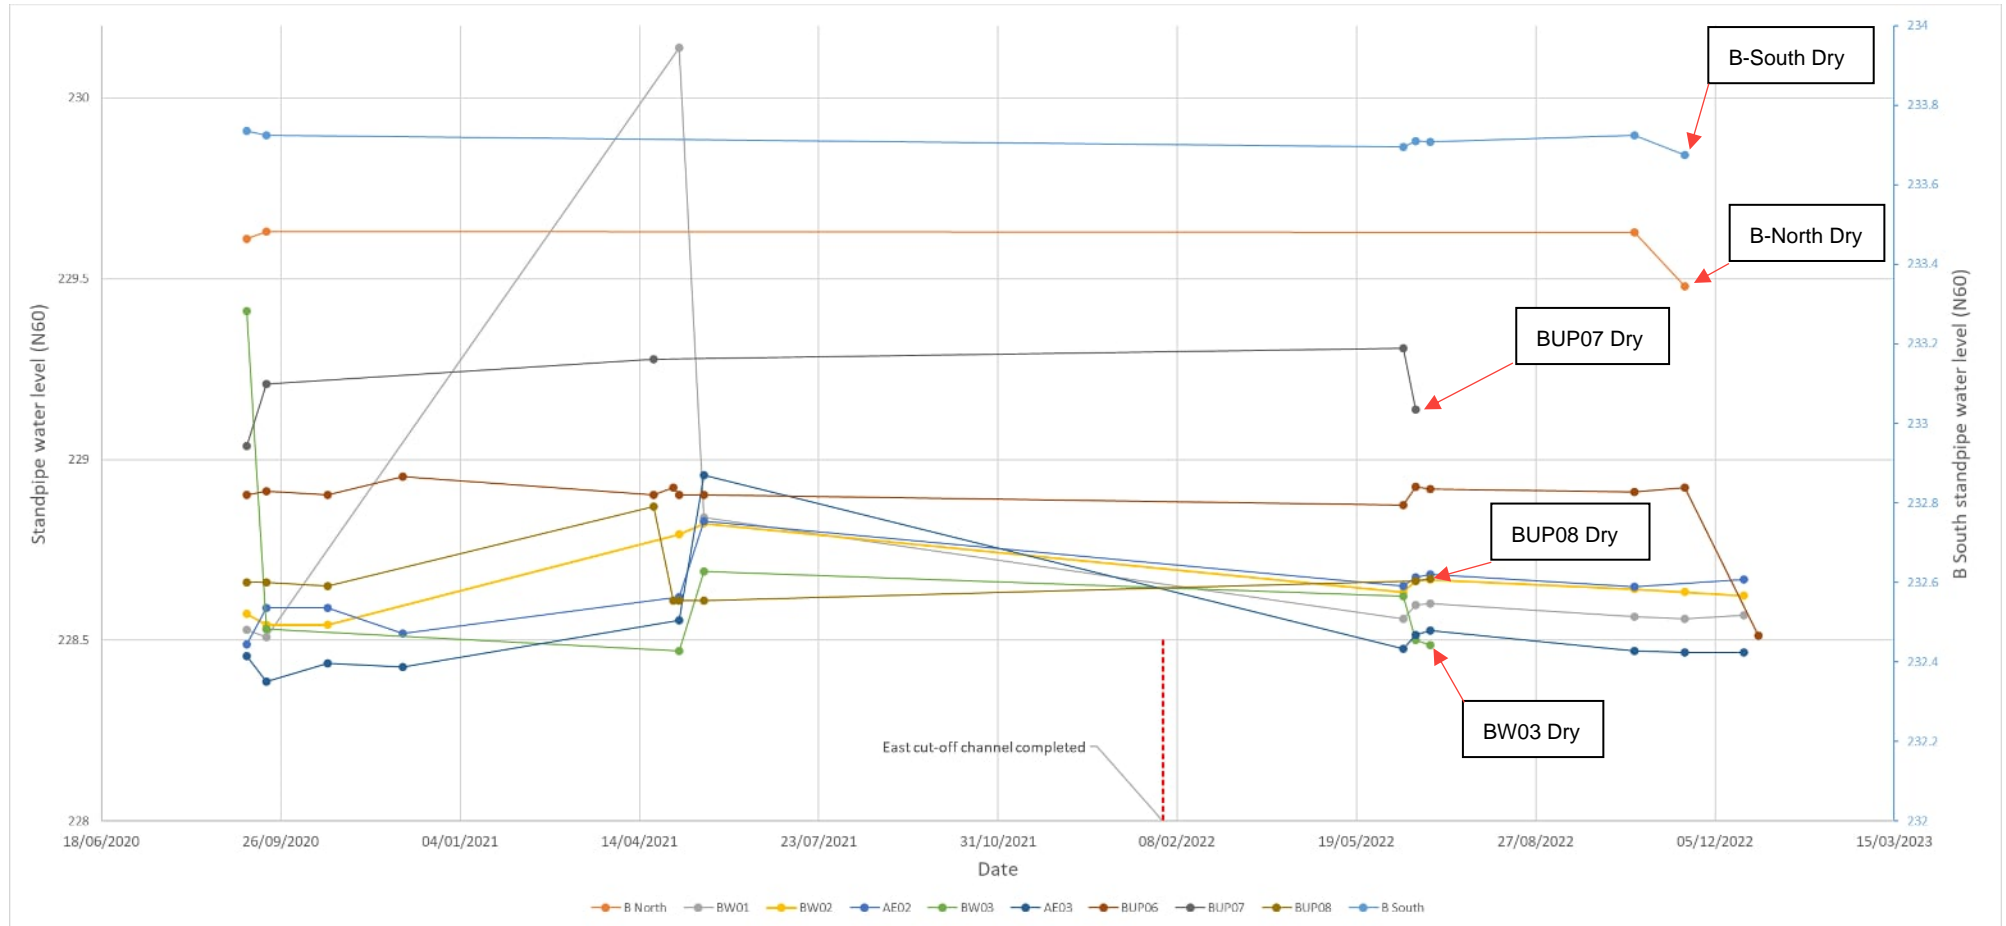
1.8. Pohjaveden pinta TSF A ja B välissä / Groundwater level between TSF A and B

Standpipe AE02 dry for whole measurement history.

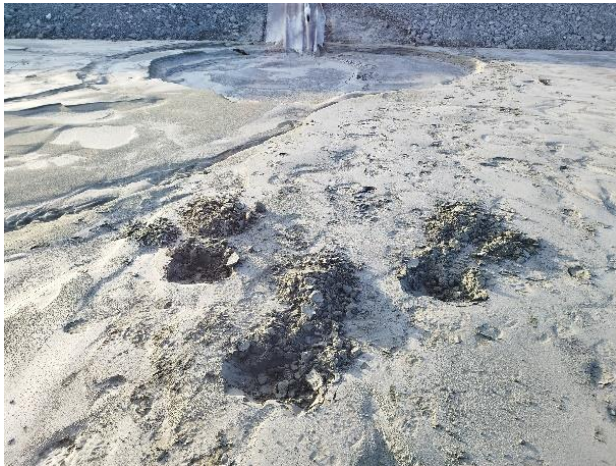
Picture of sample location W010_TB_10_A.B.C. Samples was taken outside of tailings flow channel. Samples were taken on depth of 5-6 cm.

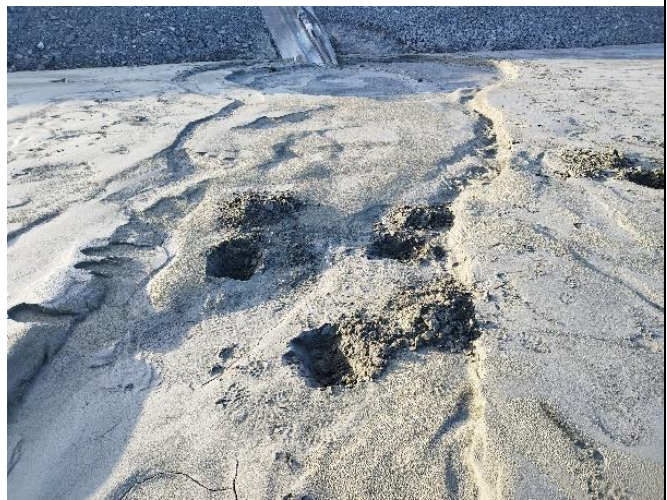
Picture of sample location W010_TC_10_A.B.C. Samples was taken inside of tailings flow channel. Samples were taken on depth of 5-6 cm.

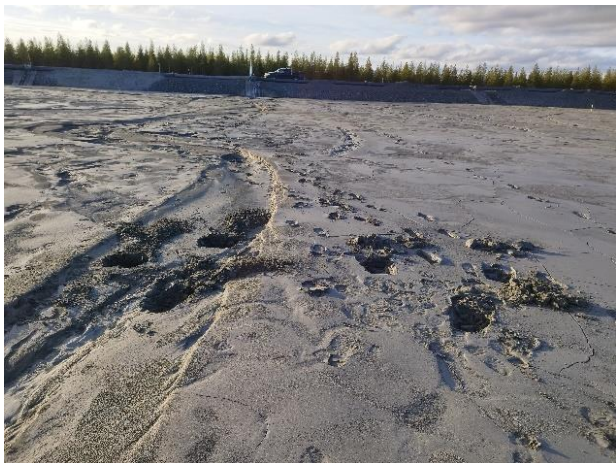
Picture of sample W010_TB_50_A.B.C. and W010_TC_50_A.B.C. Samples was taken inside and outside of tailings flow channel. Samples were taken on depth of 5-6 cm

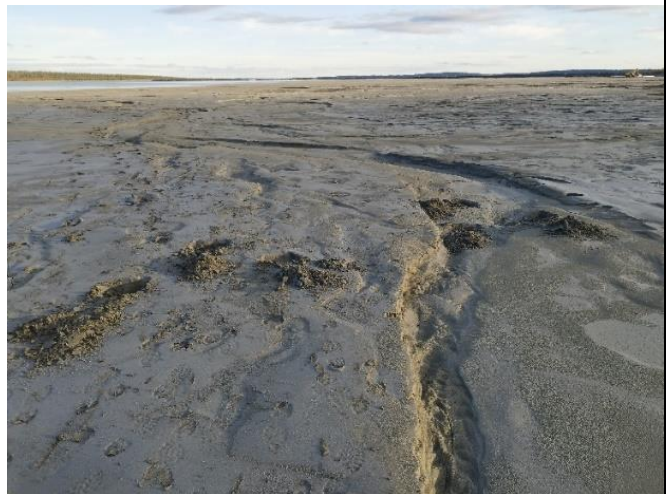
Picture of sample W010_TB_100_A.B.C. and W010_TC_100_A.B.C. Samples was taken inside and outside of tailings flow channel. Samples were taken on depth of 5-6 cm

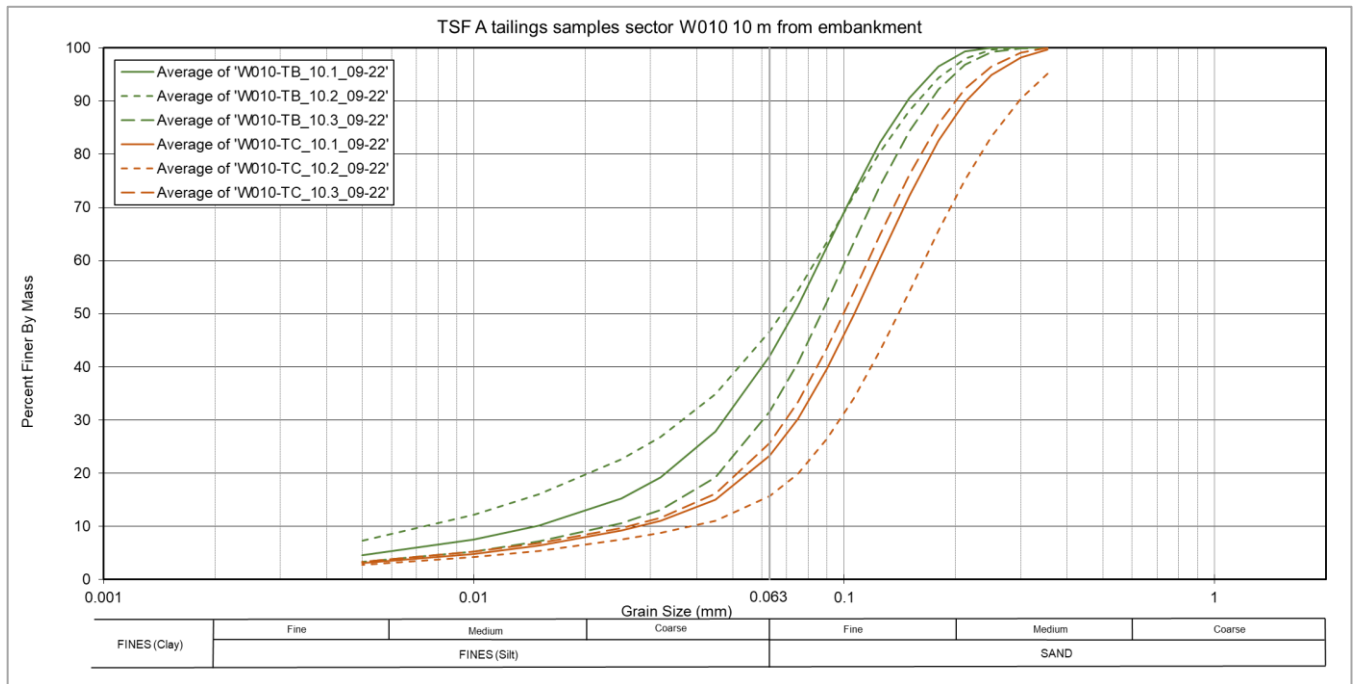
Figure 3 Particle size distribution from sector W010 samples taken 10 m away from the embankment.

Both analysis methods show that generally the tailings contained more fines in samples that were taken from the beach next to the channel (samples indicated with TB). Particle size distributions are shown in figures Figure 3 to Figure 8 below.

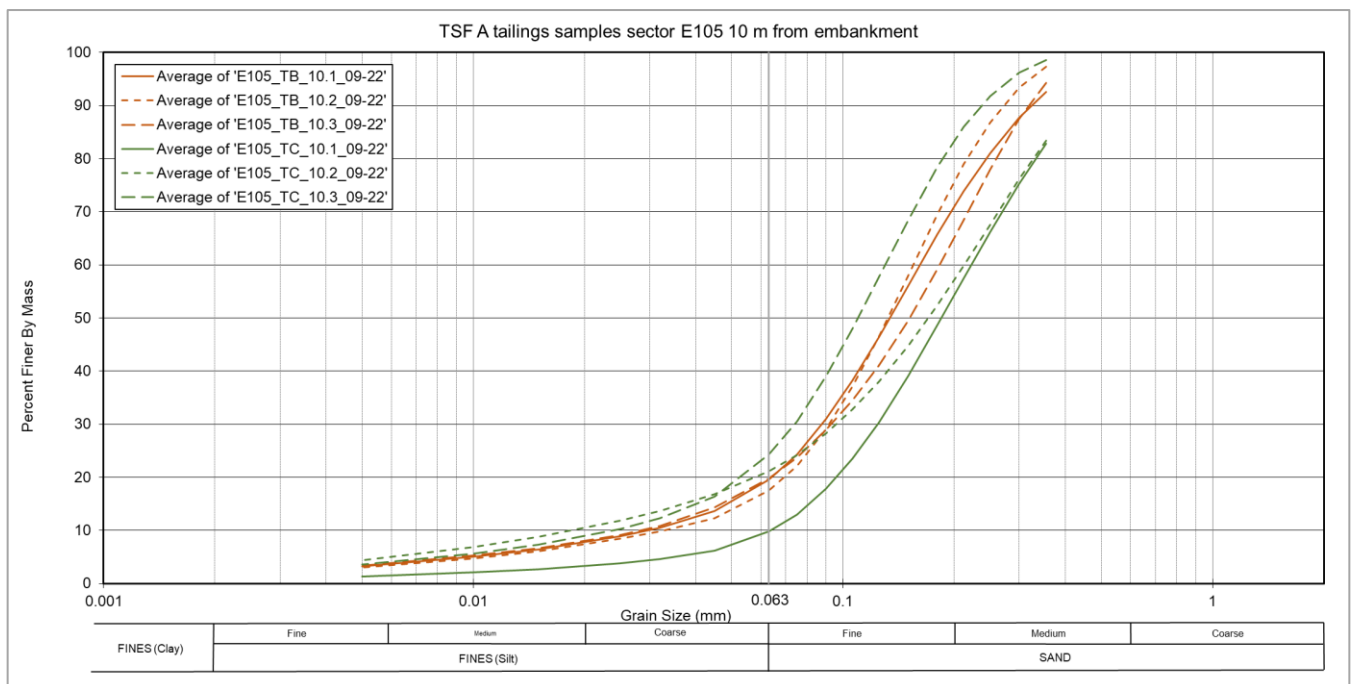
Figure 6 Particle size distribution from sector E105 samples taken 10 m away from the embankment.

In sector E105 samples taken 10 meters away from the embankment the particle size distribution was very similar in both beach and channel samples (TB and TC samples). This could be due to the fact that the samples were taken at a depth of about 5-6 cm and the channel location is not static especially close to the embankment where it is deposited meaning that it might have shifted, and the beach samples (TB) were taken from where the channel was located previously. The particle size distribution in both sample types from this location were on the coarser side as shown in Figure 6, comparable to samples taken from the flow channel in other locations.
