Boliden Kevitsa Mining Oy

Käyttötarkkailun vuosiyhteenveto 2021

BOLIDEN KEVITSA MINING OY KÄYTTÖTARKKAILUN VUOSIYHTEENVETO 2021

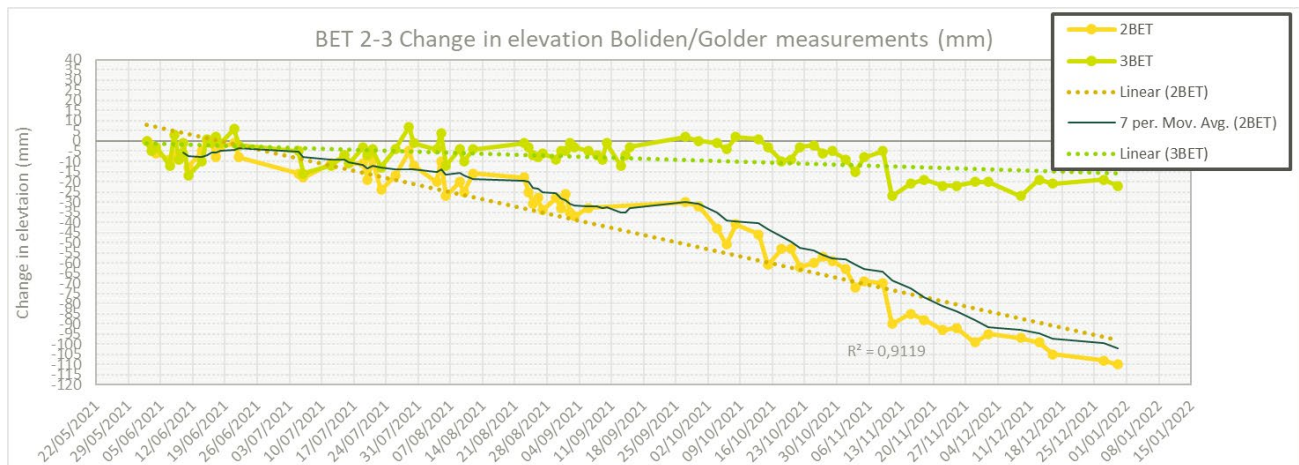
TSF A:n luoteiskulmalla korotusvaiheen 4 padolla on todettu ympäröivää patoa suurempaa painumaa. Painuma rajautuu n. 50 m leveälle alueella paalulukujen 1_0715 ja 1_0765 (vaihe 4 paalutus) välillä.	On the northwest corner of TSF A on stage 4 settlement has been observed that is happening at a rate faster than the surrounding dam. The settlement is bounded within an area about 50 m wide between chainage 1_0715 and 1_0765 (stage 4 chainage).
Painuma todettiin vuoden 2021 toukokuussa, josta lähtien sen kehittymistä on seurattu GPS -mittauksin (Kuva 1). Syyskuusta 2021 lähtien luoteiskulman painumaan liittyviä siirtymiä on seurattu inklinometrimittauksilla (Taulukko 5) korotusvaiheen 4 alavirran puoleiseen reunaan asennetusta inklinometriputkesta.	The settlement was first observed in May of 2021 and it has been since monitored with GPS measurements (Kuva 1). Since September 2021 displacements connected to the settlement have been monitored with inclinometer measurements from an inclinometer casing installed on the downstream side of stage 4 (Taulukko 5).

<p>horisontaalisessa siirtymässä. Piste on siirtynyt n. 30 mm luoteeseen (alavirran suuntaan) Q4 2021 aikana.</p>	<p>30 mm towards northwest (towards downstream) during Q4 2021.</p>
<p>Inklinometriputki 1_0735_INC4A korotusvaiheen 4 alavirran puolella osoittaa siirtymää ylävirran suuntaan (lounaaseen) yhteensä n. 15 mm syyskuun referenssimittaukseen nähden. Siirtymä näyttäisi alkavan likimäärin louhetäytön ja rikastushiekan rajapinnasta n. 6 m syvyydeltä mitattuna padon harjalta. Louhetäytön odotetaan normaalisti painuvan ja siirtyvän ylävirran suuntaan. Mitattu siirtymänopeus on kuitenkin huomattavasti ympäröiviä mittauspisteitä nopeampaa.</p>	<p>Inclinometer casing 1_0735_INC4A on the downstream side of stage 4 indicates a displacement of 15 mm towards upstream (southwest). The displacement is limited to the rock fill layer starting at a depth of 6 m measured from the dam crest which corresponds approximately to the interface of rockfill and tailings. The rockfill is expected to settle and move towards the upstream over time. However, the measured rate of displacement is significantly faster than in surrounding monitoring points.</p>

Kuva 1: Painumamittauspisteiden 2BET ja 3BET korkeuden muutos GPS mittauksissa (N60). / Settlement monitoring points 2BET and 3BET elevation change from GPS surveys (N60)

<p>Inklinometrimittauksia tehdään luoteiskulman havaintopisteestä 1_0735_INC4A toistaiseksi kuukausittain.</p>	<p>Inclinometer surveys are continued on the northwest corner monitoring point 1_0735_INC4A monthly for the time being.</p>

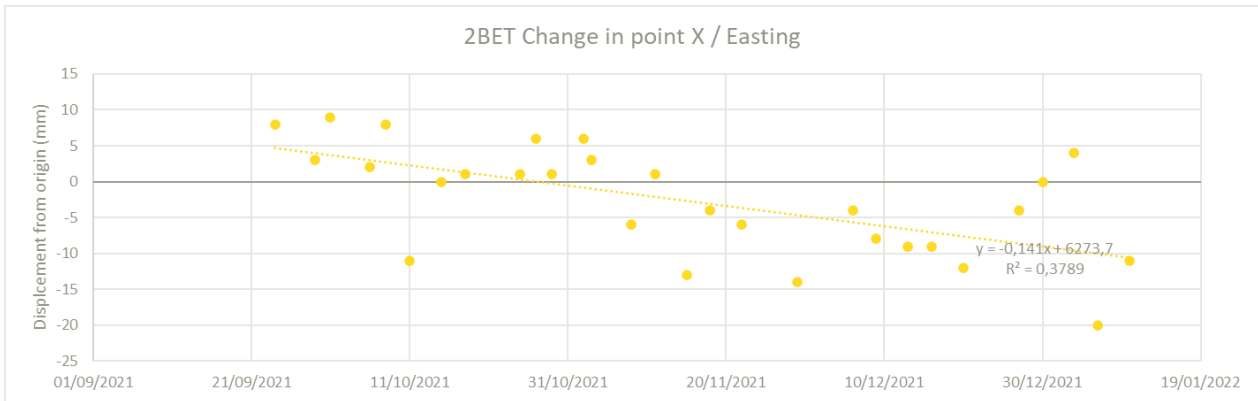
Kuva 2: Painumapisteen 2BET X-koordinaatin siirtymä (Easting) / Change in settlement point 2BET in X axis coordinate (Easting).

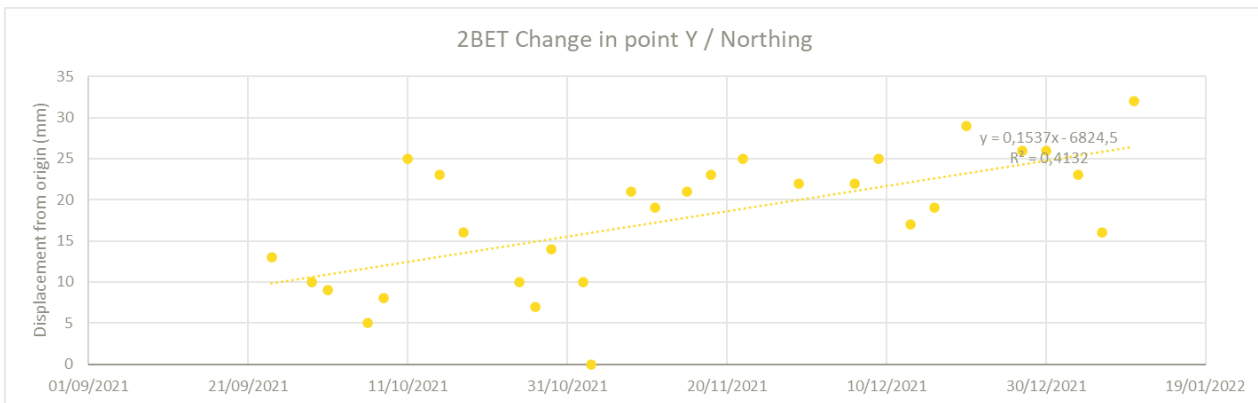
Kuva 3: Painumapisteen 2BET Y-koordinaatin siirtymä (Northing) / Change in settlement point 2BET in Y axis coordinate (Northing).

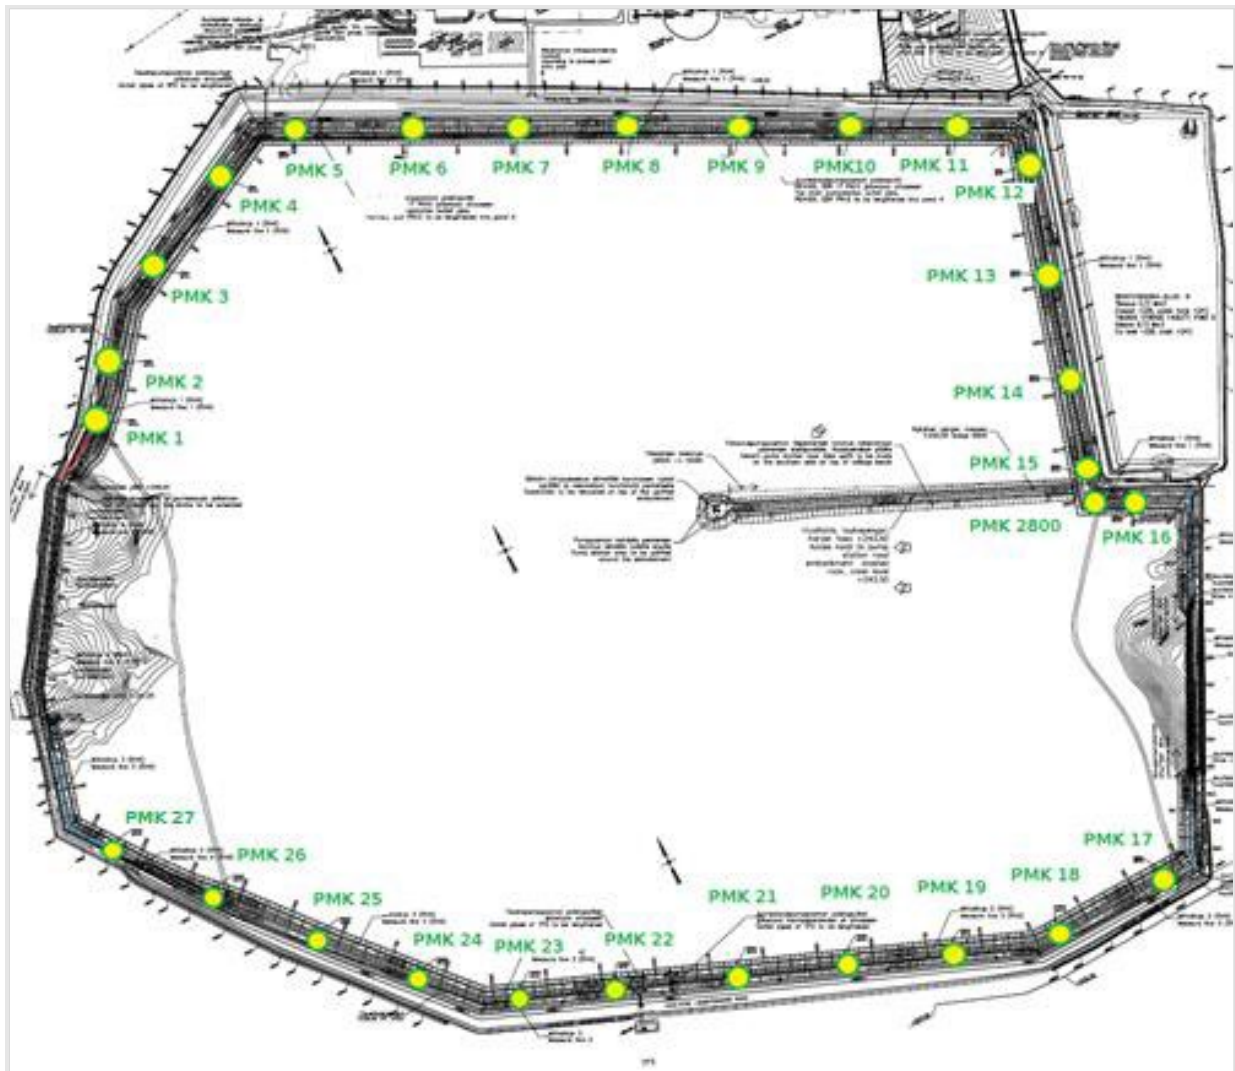
Korotusvaiheen 4 (Taulukko 6, Kuva 7), korotusvaiheen 5 (Taulukko 7, Kuva 8), sekä korotusvaiheen 6 (Taulukko 8) padon harjalle asennetut tarkkailupisteet mitattiin 30.12.2021.	Stage 4 (Taulukko 6, Kuva 7), stage 5 (Taulukko 7, Kuva 8), and stage 6 (Taulukko 8) settlement monitoring points installed on the dam crests were surveyed on 30.12.2021.
Pysyvien mittauspisteiden asennus on käynnissä.	Installation of permanent survey points in on-going.
Seuraavia havaintoja tehtiin korotusvaiheen 4 mittauksista Q4/2021:	The following observations were made of the stage 4 surveys in Q4/2021:
Kaikki mitatut siirtymät olivat alle 15 mm.	All measured displacements were under 15 mm.
Pisteen PMK13 painuminen näyttäisi hidastuneen. Pistettä on seurattu kuukausittain Q2 2021 lähtien. Pisteen seuranta suositellaan tehtävän Q1 2022 lähtien neljännesvuosittain.	Settlement in point PMK13 seems to have slowed down. The point has been surveyed monthly since Q2 2021. It is recommended that the point will be surveyed quarterly from Q1 2022 onwards.

Kuva 7 : TSF A Korotusvaiheen 4 harjalle asennettujen PMK-pisteiden sijainnit.

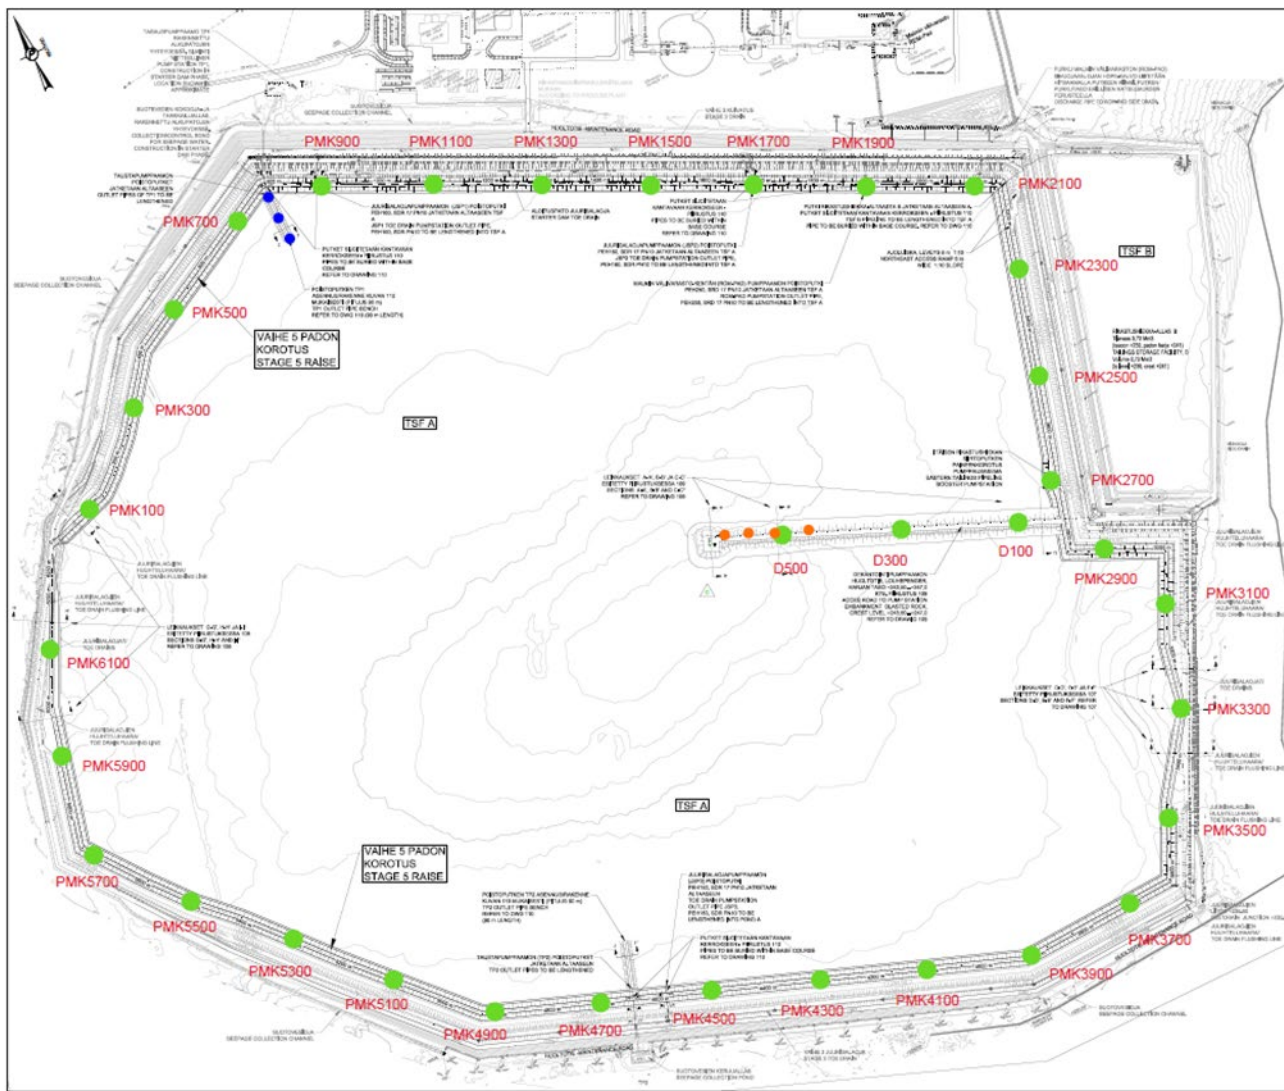
Kuva 8 : TSF A Korotusvaiheen 5 harjalle asennettujen PMK-pisteiden sijainnit.

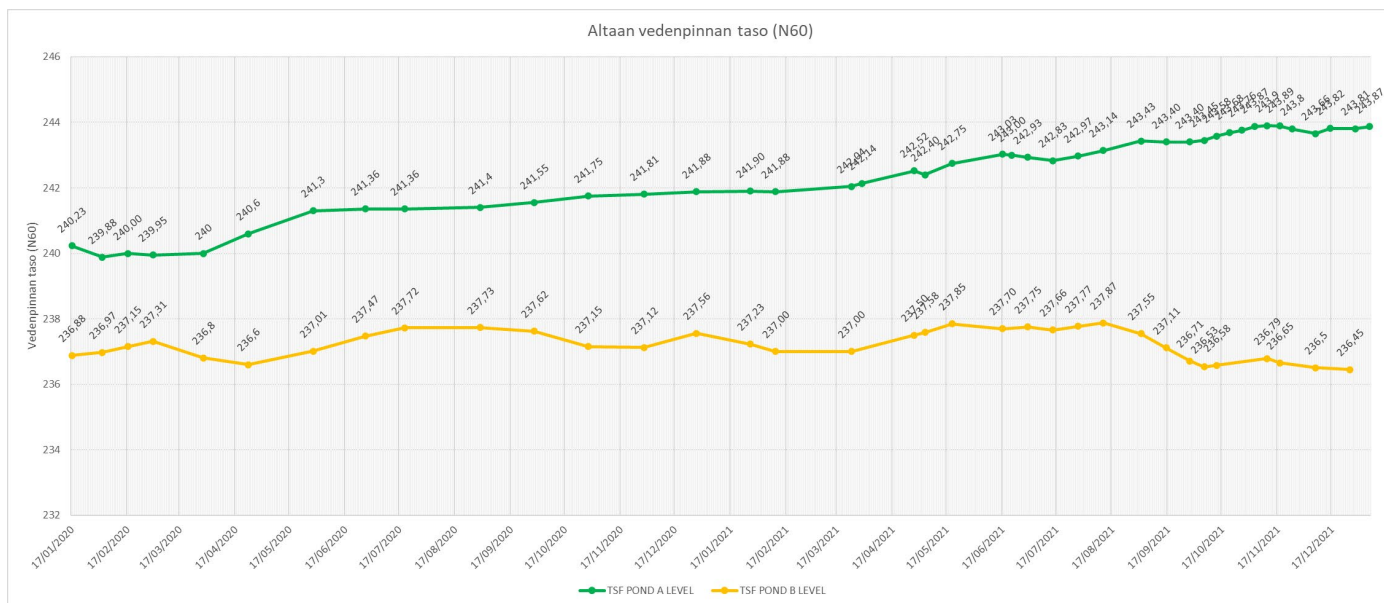
Altaan A vedenpinnan taso mitataan säännöllisesti GPS-paikannukseen perustuvalla menetelmällä. Kuukausittaiset keskiarvot on esitetty taulukossa 9 ja kuvaaja vedenpinnan tasosta kuvassa 9 ja liitteessä A. Altaan pinnantasoa mittaamaan asennettu VWP anturi on poistettu käytöstä sen lakattua lähettämästä dataa.	Pond A water level is measured regularly with GPS surveys. Monthly average levels are shown in table 9 and as a graph in picture 9 as well as in appendix A. The VWP sensor measuring the pond level has been dismantled after it stopped sending data.
Suotovesien keruualtaista (TP1 pohjoisessa ja TP2 etelässä) takaisin altaaseen A pumpattavien vesien määrät mitataan ja ne on esitetty liitteessä A. Keskimääräiset virtaamat koko vuonna 2021 sekä Q4 aikana olivat:	The flow of seepage pumped from collection ponds (TP1 in the north and TP2 in the south) back to TSF A is measured and shown graphically in appendix A. Average flow rates for 2021 and the fourth quarter were:

Kuva 9 : TSF A ja B vedenpinnantasot 2020-2021. / TSF A and B water levels for 2020-2021.

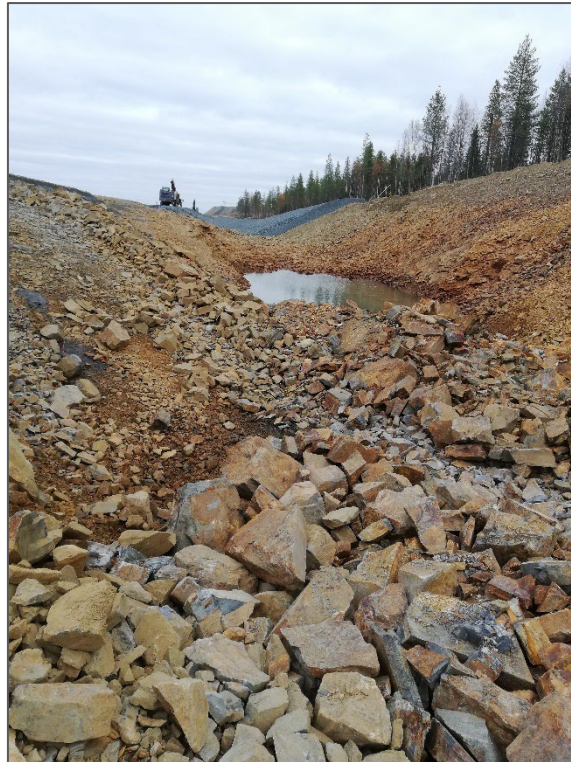
Kuva 22: Altaan B itäpuolen kuivatusojan eteläpään syvennystyö kesken. Kuvaussuunta pohjoiseen. / TSF B drainage ditch under construction. Picture taken towards the north.
